DOSSIER DE DIAGNOSTICS TECHNIQUES

Rés. Le Nausicaa rue des Frères Battaglia
83120 STE MAXIME

Section cadastrale AB, Parcelle(s) n° 967,
Désignation et situation du ou des lots de copropriété :
Lot numéro 42,
Périmètre de repérage :
**Le lot n°42 soit un appartement situé au deuxième étage
du bâtiment B.**

Constat amiante avant-vente, Etat relatif à la présence de termites, Métrage (Loi Carrez), Diag. Installations Electricité, Diagnostic de Performance Energétique, Etat des Risques et Pollutions.

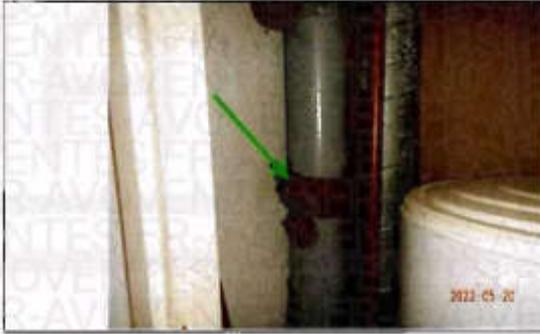
Photo n° Ph001
 Localisation : 2ème étage - Entrée/plac
 Ouvrage : Flocages, Calorifugeages, Faux plafonds
 Partie d'ouvrage : Calorifugeages
 Description : Calorifugeages
 Localisation sur croquis : M 01

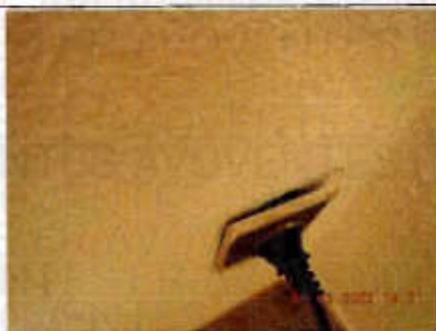
Photo Ph002

Libellé de l'anomalie : B7.3 a L'Enveloppe d'au moins un matériel est manquante ou détériorée.

Remarques : Prises mal fixées (2ème étage - Séjour/cuisine)

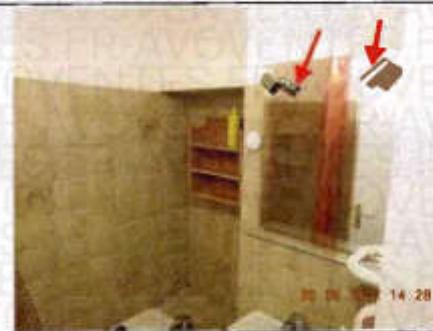
Photo Ph003

Libellé de l'anomalie : B6.3.1 a Local contenant une baignoire ou une douche : l'installation électrique ne répond pas aux prescriptions particulières appliquées à ce local (adéquation entre l'emplacement où est installé le matériel électrique et les caractéristiques de ce dernier - respect des règles de protection contre les chocs électriques liés aux zones).
Remarques : Présence de matériel électrique inadapté placé en zone 2 d'un local contenant une baignoire

4. La liaison équipotentielle et installation électrique adaptées aux conditions particulières des locaux contenant une douche ou une baignoire	Local contenant une baignoire ou une douche : l'installation électrique ne répond pas aux prescriptions particulières appliquées à ce local (adéquation entre l'emplacement où est installé le matériel électrique et les caractéristiques de ce dernier - respect des règles de protection contre les chocs électriques liées aux zones). Recommandations : Présence de matériel électrique inadapté placé en zone 2 d'un local contenant une baignoire <i>Faire intervenir un électricien qualifié</i>

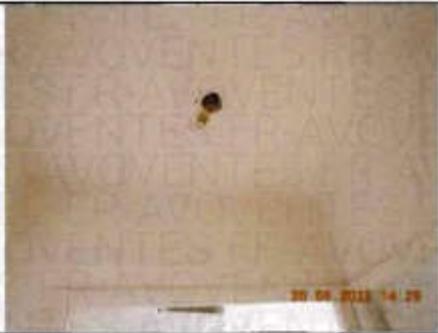
Photo Ph004

Libellé de l'anomalie : B8.3 b L'installation comporte au moins un matériel électrique inadapté à l'usage.

Remarques : Multiples douilles en attente inadaptées à l'usage

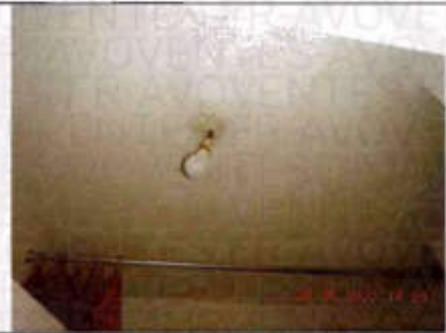
Photo Ph004

Libellé de l'anomalie : B8.3 b L'installation comporte au moins un matériel électrique inadapté à l'usage.

Remarques : Multiples douilles en attente inadaptées à l'usage

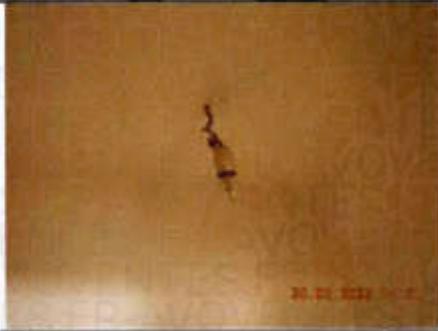
Photo Ph004

Libellé de l'anomalie : B8.3 b L'installation comporte au moins un matériel électrique inadapté à l'usage.
