## DOSSIER DE DIAGNOSTICS TECHNIQUES

ZA Camp Ferrat II Lot M1-10, rue du Commerce  
83120 STE MAXIME

Etat relatif à la présence de termites, Diag. Installations Electricité, Diagnostic de Performance Energétique, Etat des Risques et Pollutions.

## RAPPORT DE L'ÉTAT RELATIF À LA PRÉSENCE DE TERMITES DANS LE BÂTIMENT

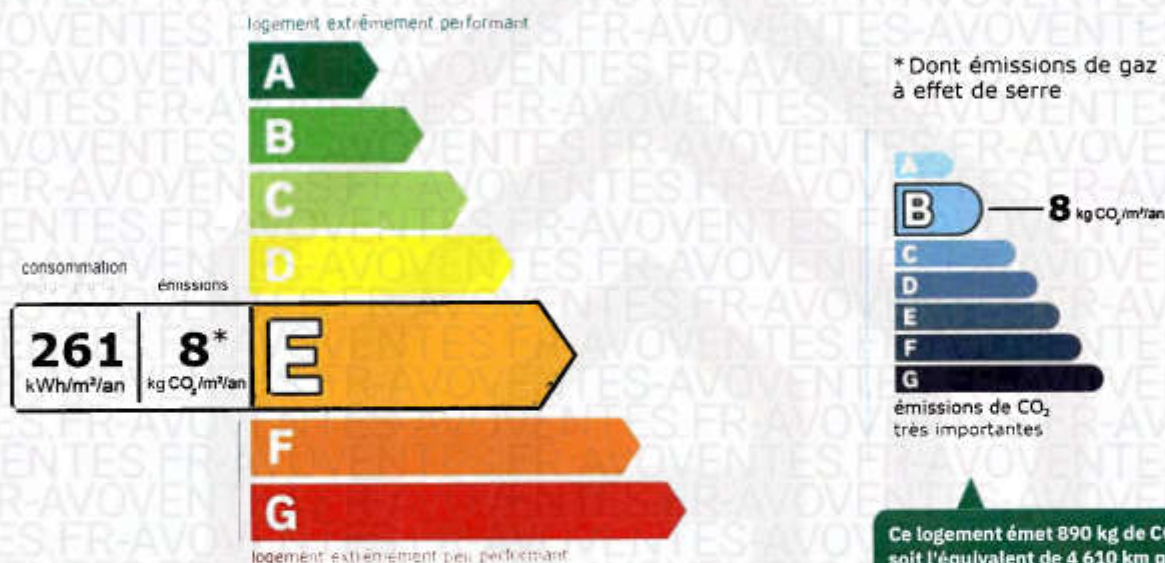
## Performance énergétique et climatique

Le niveau de consommation énergétique dépend de l'isolation du logement et de la performance des équipements.  
Pour l'améliorer, voir pages 4 à 6

Ce logement émet 890 kg de CO₂ par an, soit l'équivalent de 4 610 km parcourus en voiture.

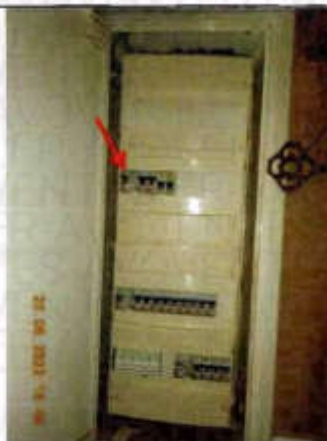
Photo Ph001

Libellé de l'anomalie : B2.3.1 h Au moins un dispositif de protection différentielle ne fonctionne pas pour son seuil de déclenchement.  
Remarques : DDR 30mA du tableau Rdc ne déclenche pas

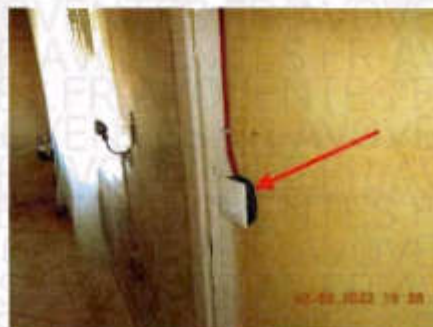
Photo Ph002

Libellé de l'anomalie : B7.3 a L'Enveloppe d'au moins un matériel est manquante ou détériorée.  
Remarques : Interrupteur non protégé (scotch), fils dépassant du cache tableau. (Rdc - Chambre 2)

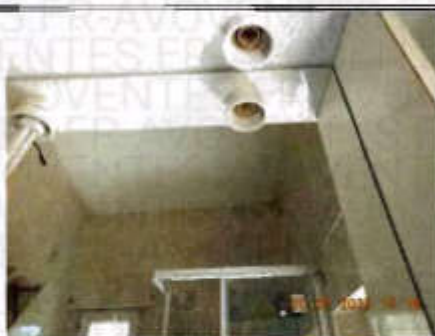
Photo Ph003

Libellé de l'anomalie : B7.3 d L'installation électrique comporte au moins une connexion avec une partie active nue sous tension accessible.  
Remarques : Luminaire sans ampoule présentant des parties actives nues sous tension, Bornier de tableau présentant les parties actives (1er étage - Sde)

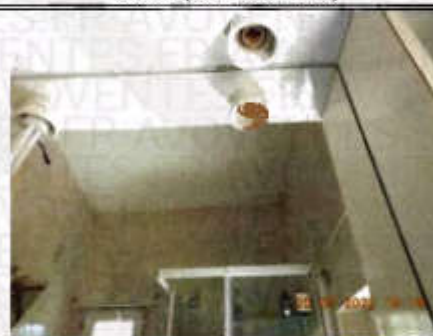
Photo Ph004

Libellé de l'anomalie : B6.3.1 a Local contenant une baignoire ou une douche : l'installation électrique ne répond pas aux prescriptions particulières appliquées à ce local (adéquation entre l'emplacement où est installé le matériel électrique et les caractéristiques de ce dernier - respect des règles de protection contre les chocs électriques liées aux zones).  
Remarques : Prise et luminaire inadaptés placés en zone 2 d'un local contenant une douche (1er étage - Sde)

| Domaines | Anomalies | Mesures compensatoires <sup>(1)</sup> |
|---|---|---|
| 4. La liaison équipotentielle et installation électrique adaptées aux conditions particulières des locaux contenant une douche ou une baignoire | Local contenant une baignoire ou une douche : l'installation électrique ne répond pas aux prescriptions particulières appliquées à ce local (adéquation entre l'emplacement où est installé le matériel électrique et les caractéristiques de ce dernier – respect des règles de protection contre les chocs électriques liées aux zones).<br><b>Recommandations :</b> Prise et luminaire inadaptés placés en zone 2 d'un local contenant une douche<br><b>Faire intervenir un électricien qualifié (1er étage - Sde)</b> | |

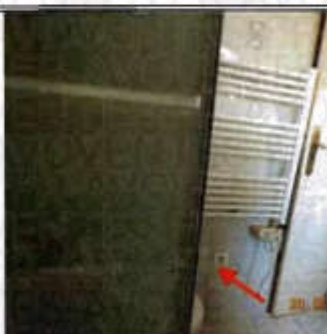
Photo Ph004

Libellé de l'anomalie : B6.3.1 a Local contenant une baignoire ou une douche : l'installation électrique ne répond pas aux prescriptions particulières appliquées à ce local (adéquation entre l'emplacement où est installé le matériel électrique et les caractéristiques de ce dernier - respect des règles de protection contre les chocs électriques liées aux zones).  
Remarques : Prise et luminaire inadaptés placés en zone 2 d'un local contenant une douche (1er étage - Sde)

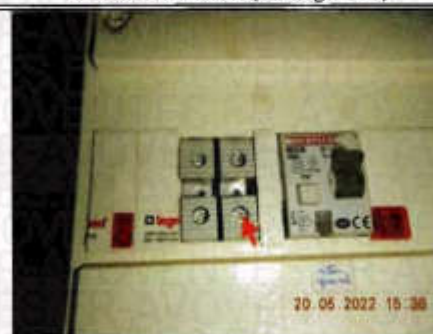
Photo Ph003

Libellé de l'anomalie : B7.3 d L'installation électrique comporte au moins une connexion avec une partie active nue sous tension accessible.  
Remarques : Luminaire sans ampoule présentant des parties actives nues sous tension, Bornier de tableau présentant les parties actives (1er étage - Sde)

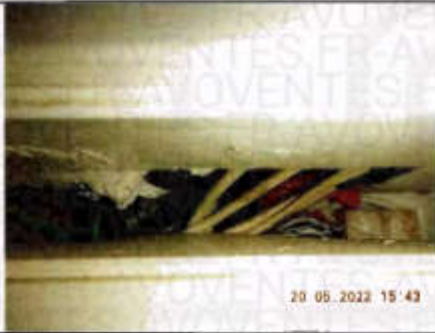
Photo Ph002

Libellé de l'anomalie : B7.3 a L'Enveloppe d'au moins un matériel est manquante ou détériorée.

Remarques : Interrupteur non protégé (scotch), fils dépassant du cache tableau. (Rdc - Chambre 2)

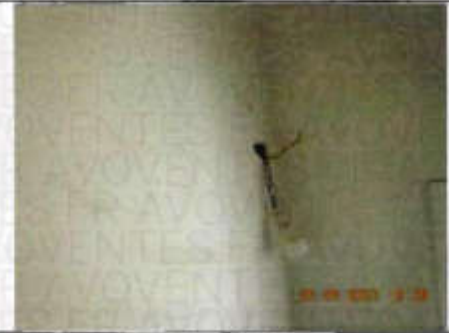
Photo Ph005

Libellé de l'anomalie : B8.3 b L'installation comporte au moins un matériel électrique inadapté à l'usage.

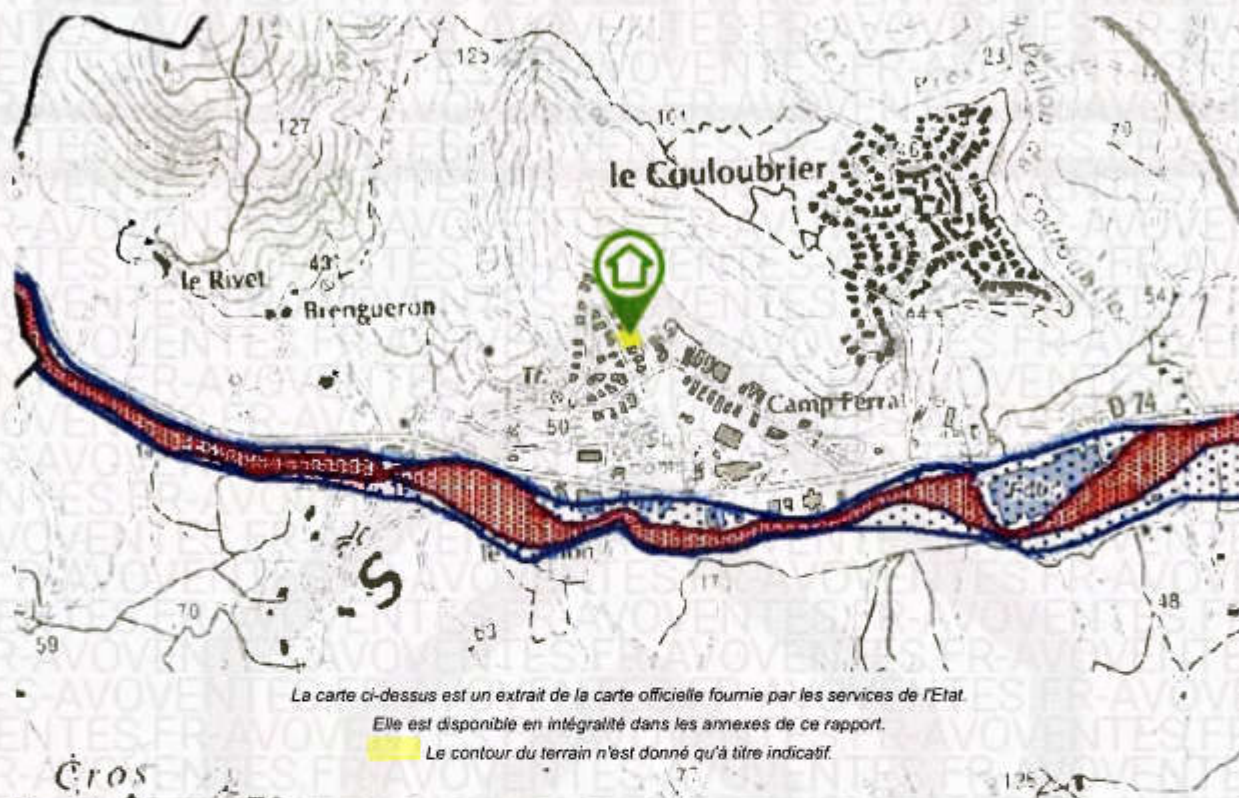
**Non concerné\***

\* L'immeuble n'est pas situé dans le périmètre d'une zone à risques

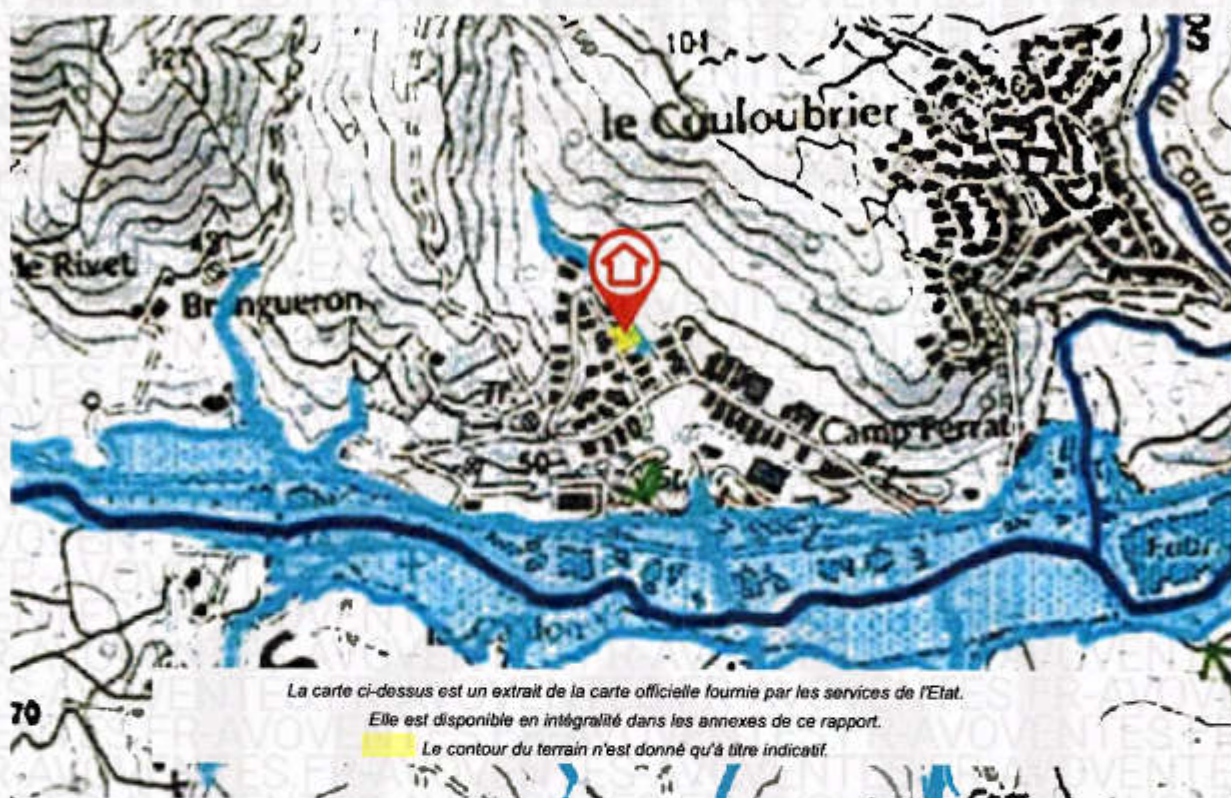
**Feu de forêt**

PPRn Feu de forêt, appl. par anticipation le 18/12/2013

## Concerné\*

\* L'immeuble est situé dans le périmètre d'une zone à risques
