46 Allée de la Fontaine
06510 Gattières

Dossier n° MET220012

Rapport de mission de repérage des matériaux et produits contenant de l'amiante pour l'établissement du constat établi à l'occasion de la vente d'un immeuble bâti (Listes A et B de l'annexe 13-9 du Code de la Santé publique)

Adresse	Rue : Villa Lou Casaou 46 Allée de la Fontaine Bât., escalier, niveau, appartement n°, lot n°: Ce bien ne fait pas partie d'une copropriété Code postal, ville : .. 06510 GATTIERES Section cadastrale B, Parcelle(s) n° 402, 407, 968 à 982,
Périmètre de repérage :
Type de logement : Maison T6
Fonction principale du bâtiment : Habitation (maison individuelle)
Date de construction : 1983

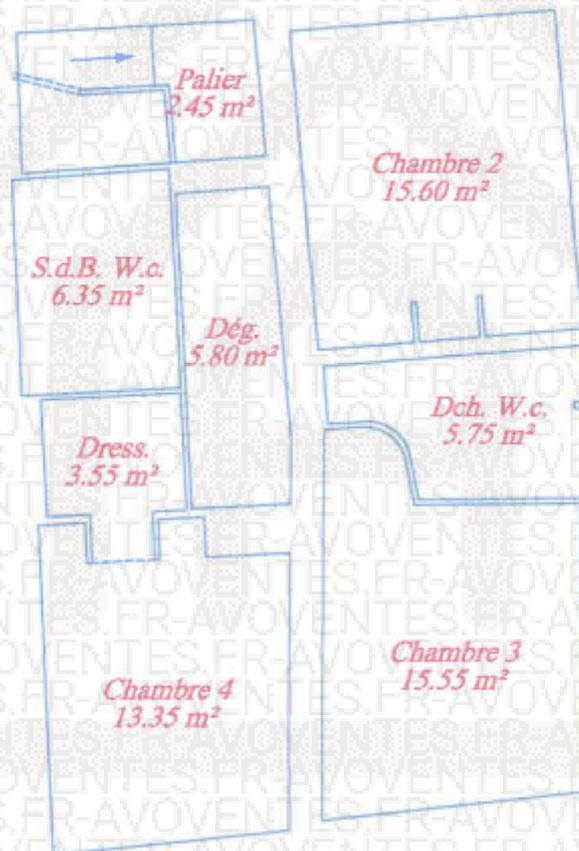
Surface :

Rez de chaussée : 91.10 m²

Etage : 68.40 m²

Total : 159.50 m²

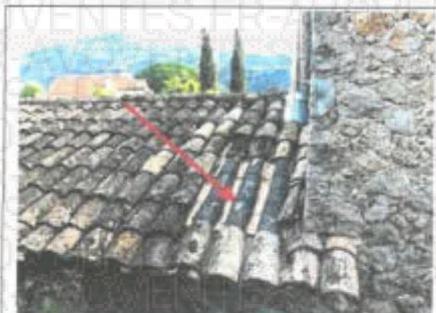
Photo n° PhA001
 Localisation : Toiture
 Ouvrage : Sous couverture
 Partie d'ouvrage : Plaques fibres-ciment
 Description : Plaques fibres-ciment

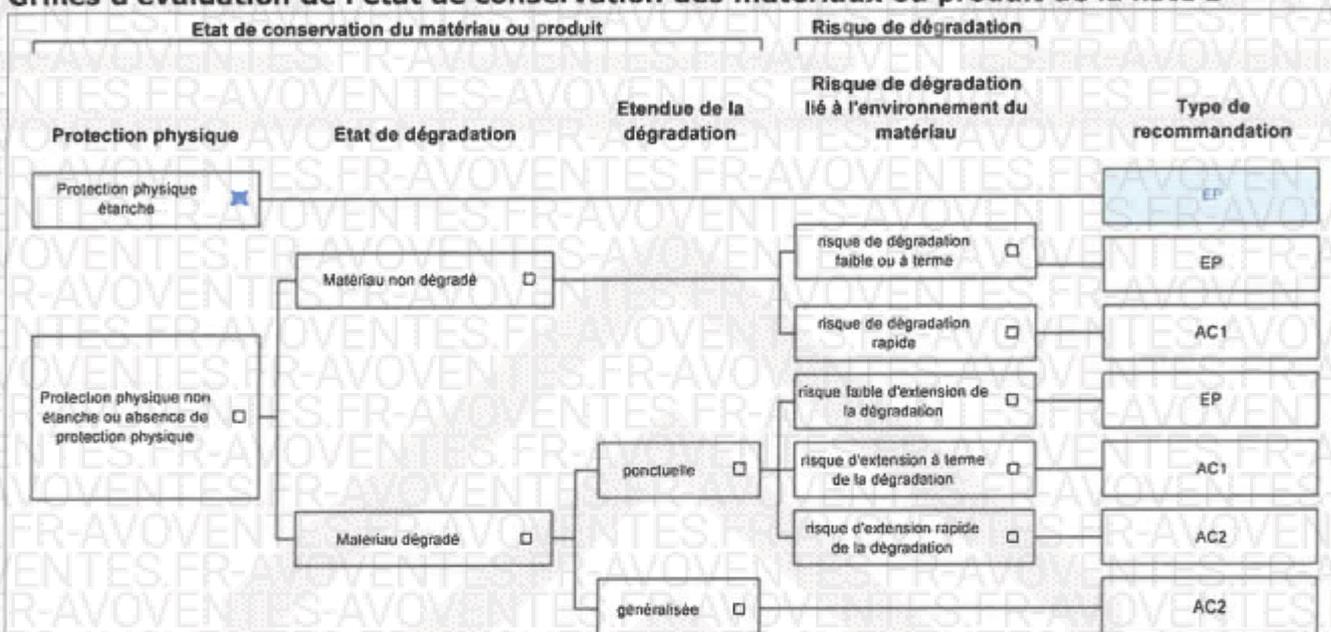
Grilles d'évaluation de l'état de conservation des matériaux ou produit de la liste B

1. Classification des niveaux de risque de dégradation ou d'extension de la dégradation du matériau.

Risque faible de dégradation ou d'extension de dégradation	Risque de dégradation ou d'extension à terme de la dégradation	Risque de dégradation ou d'extension rapide de la dégradation
L'environnement du matériau contenant de l'amiante ne présente pas ou très peu de risque pouvant entraîner à terme, une dégradation ou une extension de la dégradation du matériau.	L'environnement du matériau contenant de l'amiante présente un risque pouvant entraîner à terme, une dégradation ou une extension de la dégradation du matériau.	L'environnement du matériau contenant de l'amiante présente un risque important pouvant entraîner rapidement, une dégradation ou une extension de la dégradation du matériau.

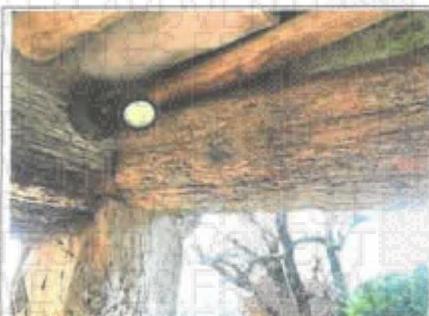
Photo n° PhTer001

Localisation : Cuisine d'été

Parasite : Capricornes des maisons (*Hyloterpes bajulus*), Petites vrillettes (*Anobium punctatum*)

Indices : altérations dans le bois (présence étendue)

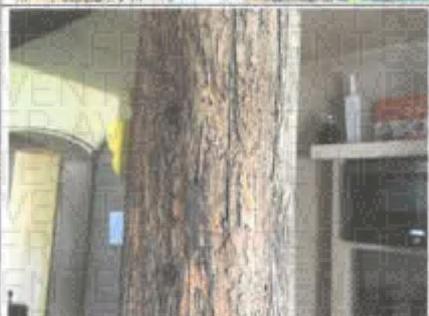
Photo n° PhTer002

Localisation : Rez de chaussée - Cuisine

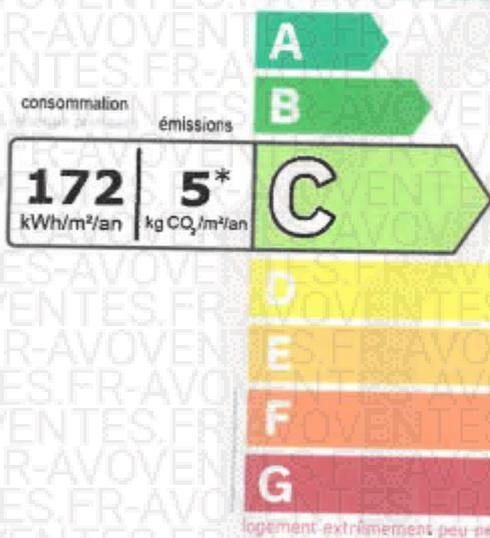
Performance énergétique et climatique

Logement extrêmement performant

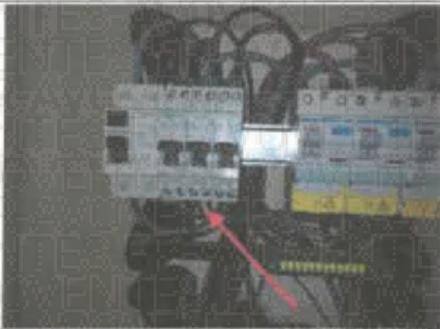
Photo PhEle001

Libellé de l'anomalie : B4.3 e Le courant assigné (calibre) de la protection contre les surcharges et courts-circuits d'au moins un circuit n'est pas adapté à la section des conducteurs correspondants.

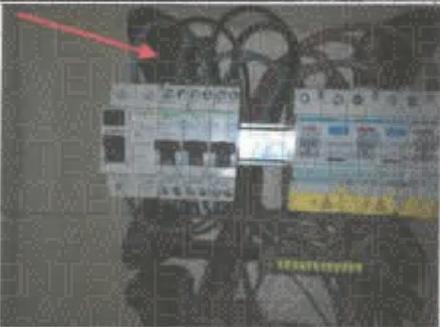
Photo PhEle002

Libellé de l'anomalie : B4.3 f3 A l'intérieur du tableau, la section d'au moins un conducteur alimentant les dispositifs de protection n'est pas adaptée au courant de réglage du disjoncteur de branchement.

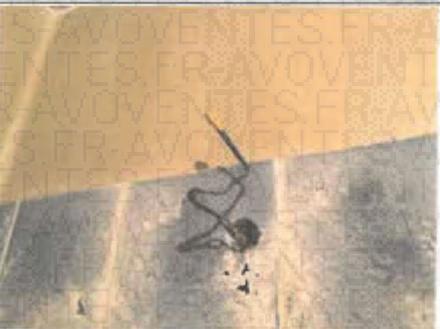
Photo PhEle003

Libellé de l'anomalie : B7.3 a L'Enveloppe d'au moins un matériel est manquante ou détériorée.

Remarques : Présence de matériel électrique en place dont l'enveloppe présente des détériorations ; Faire intervenir un électricien qualifié afin de remplacer les matériels présentant des détériorations

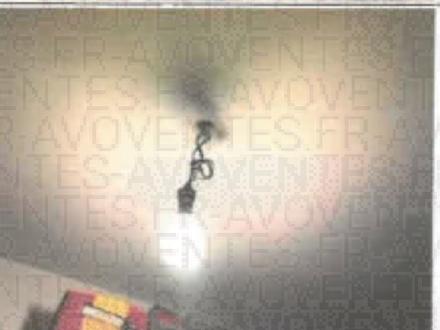
Photo PhEle004

Libellé de l'anomalie : B8.3 e Au moins un conducteur isolé n'est pas placé sur toute sa longueur dans un conduit, une goulotte ou une plinthe ou une huisserie, en matière isolante ou métallique, jusqu'à sa pénétration dans le matériel électrique qu'il alimente.

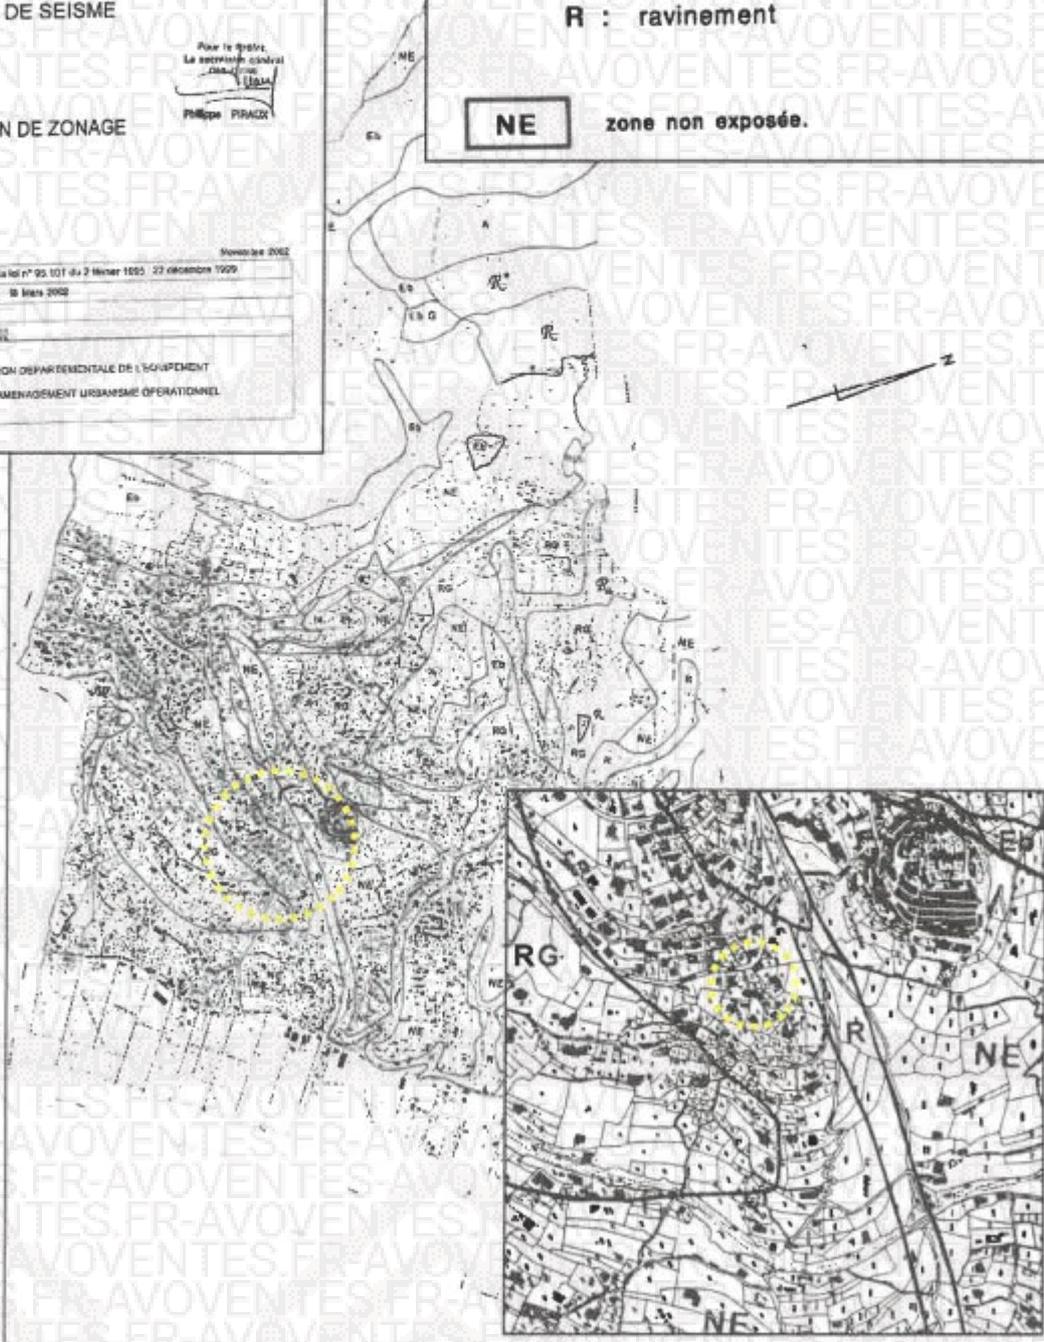
Le bien Immobilier se situe en zone NE, non exposée aux risques de mouvements de terrain de ce PPR.

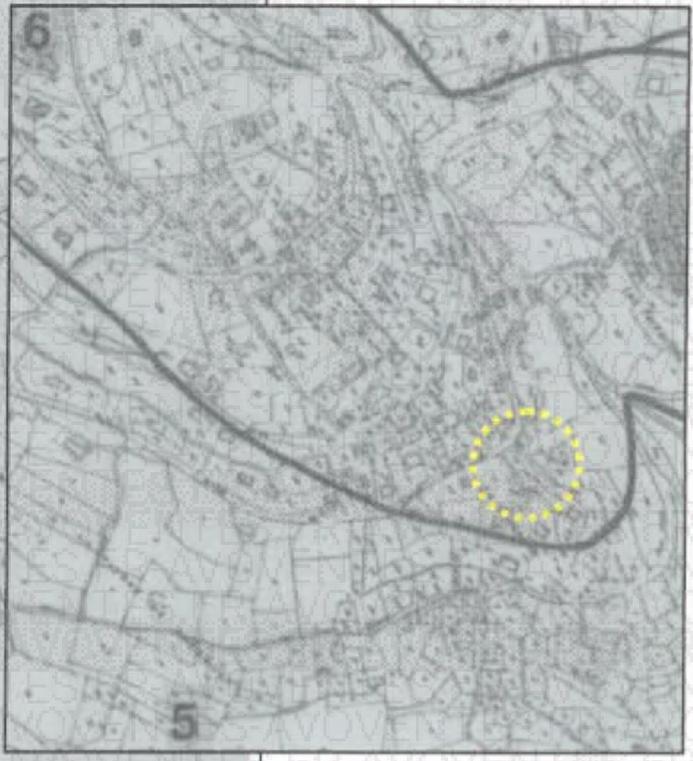
Sur cette carte des effets de sites liés aux séismes, le bien immobilier se situe en zone 6. Pour plus d'informations, se renseigner auprès des autorités.

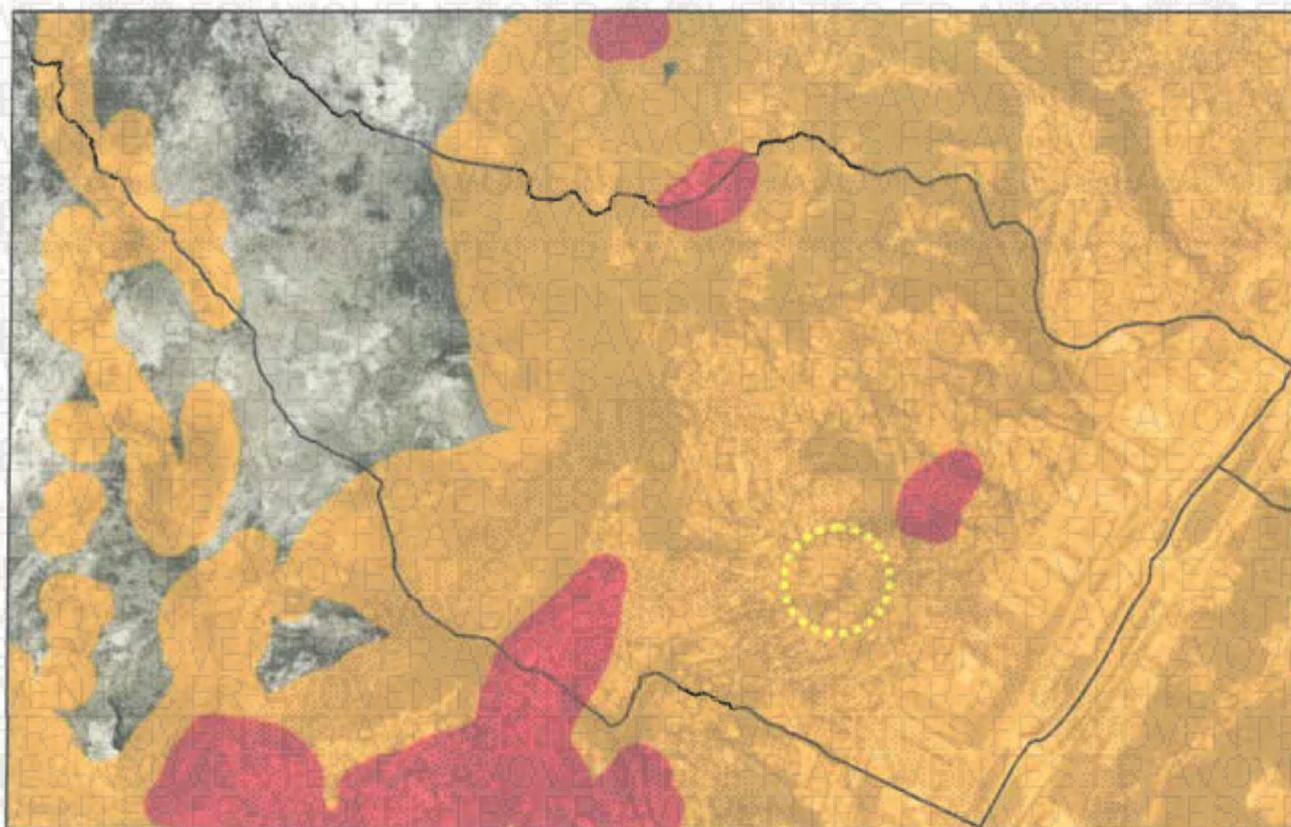
ARGILES

▼ Aléa retrait-gonflement des argiles

- Aléa fort
- Aléa moyen
- Aléa faible

Cette carte ne vaut pas PPR. Elle est fournie à titre informatif pour signaler que tout projet de nouvelle construction devra obligatoirement être accompagné d'une étude de sols.

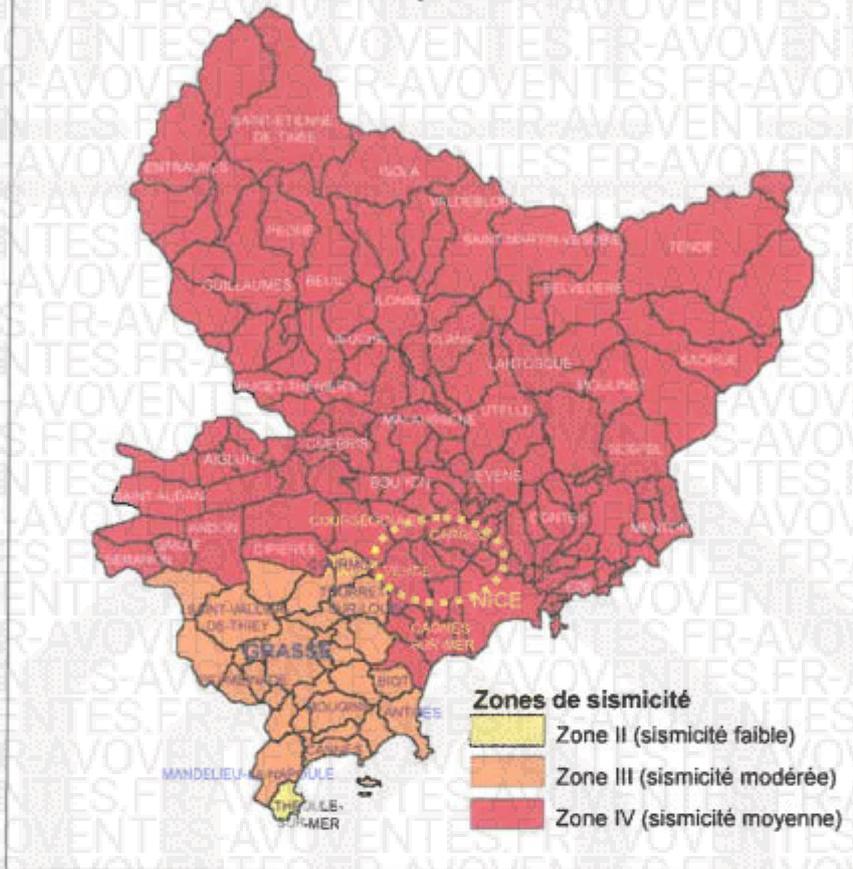
Le zonage sismique national actuellement en vigueur dans les Alpes-Maritimes

La commune de GATTIERES se trouve en zone IV de sismicité moyenne

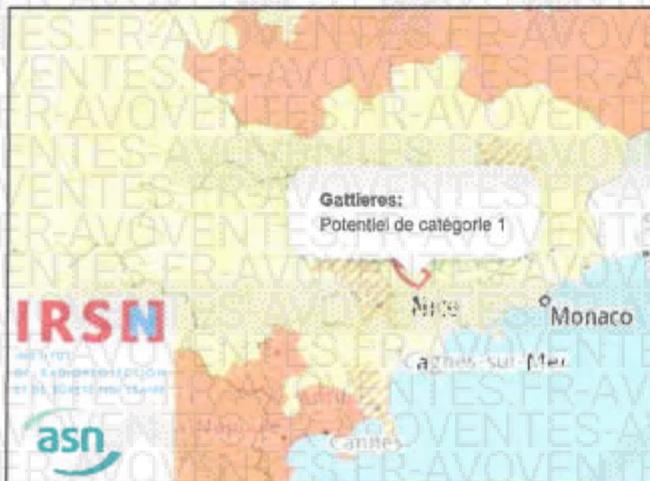
POTENTIEL RADON DE GATTIERES : FAIBLE (catégorie 1)

- Catégorie 3 : potentiel radon élevé
- Catégorie 1 : potentiel radon faible
- Catégorie 2 : potentiel radon faible mais aux facteurs géologiques susceptibles de faciliter le transfert du radon vers les bâtiments.

Les communes à potentiel radon de catégorie 1 sont celles localisées sur les formations géologiques présentant les teneurs en uranium les plus faibles. Ces formations correspondent notamment aux formations calcaires, sableuses et argileuses constitutives des grands bassins sédimentaires (bassin parisien, bassin aquitain) et à des formations volcaniques basaltiques (massif central, Polynésie française, Antilles...). Sur ces formations, une grande majorité de bâtiments présente des concentrations en radon faibles. Les résultats de la campagne nationale de mesure en France métropolitaine montrent ainsi que seulement 20% des bâtiments dépassent 100 Bq.m-3 et moins de 2% dépassent 400 Bq.m-3.
