2211 Chemin de Saint Claude
06 600 - Antibes
- T1 1^{er} étage

Appartement Lot n° 124
Parking Lot n°22

CONCLUSIONS.....2

DPE Diagnostic de performance énergétique (logement)

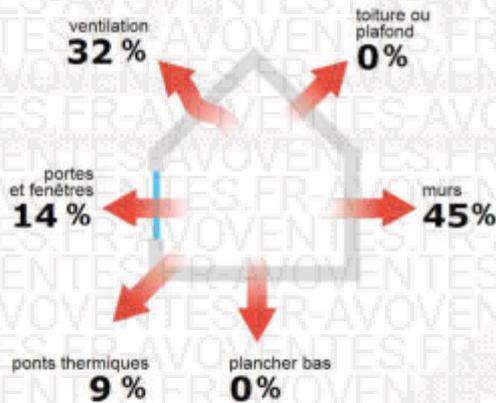
Schéma des déperditions de chaleur

| | description | isolation |
|---|---|---|
| Murs | Mur en béton banché d'épaisseur ≤ 20 cm non isolé donnant sur un local chauffé Mur en béton banché d'épaisseur ≤ 20 cm non isolé donnant sur des circulations sans ouverture directe sur l'extérieur Mur en béton banché d'épaisseur 25 cm non isolé donnant sur l'extérieur | insuffisante |
| Plancher bas | Dalle béton non isolée donnant sur un local chauffé | Sans objet |
| Toiture/plafond | Dalle béton non isolée donnant sur un local chauffé | Sans objet |
| Portes et fenêtres | Portes-fenêtres battantes pvc, double vitrage Porte(s) bois opaque pleine | moyenne |
