DOSSIER DE DIAGNOSTIC TECHNIQUE

RESIDENCE VILLA PARADISIO

6 Rue Merle

06400 - Cannes

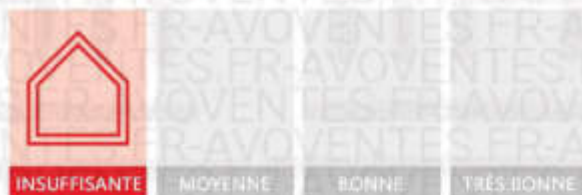
Performance de l'isolation

Murs	Mur en béton banché d'épaisseur ≤ 20 cm donnant sur un local chauffé Mur en béton banché d'épaisseur ≤ 20 cm donnant sur des circulations sans ouverture directe sur l'extérieur Mur en béton banché d'épaisseur ≤ 20 cm avec isolation intérieure (réalisée entre 2006 et 2012) donnant sur l'extérieur	bonne

Plancher bas	Dalle béton non isolée donnant sur un local chauffé	Sans objet

Toiture/plafond	Dalle béton non isolée donnant sur un local chauffé	Sans objet

Portes et fenêtres	Portes-fenêtres coulissantes métal à rupture de ponts thermiques, double vitrage Portes-fenêtres battantes métal à rupture de ponts thermiques, double vitrage Porte(s) bois opaque pleine	moyenne

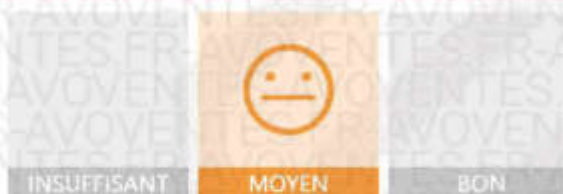
Confort d'été (hors climatisation)*

Les caractéristiques de votre logement améliorant le confort d'été :

bonne inertie du logement

fenêtres équipées de volets extérieurs

Logement équipé d'une climatisation

La climatisation permet de garantir un bon niveau de confort d'été mais augmente les consommations énergétiques du logement.
