DOSSIER DE DIAGNOSTIC TECHNIQUE

**Dossier référence : FK/VT-17131
743**

Villa AMIRADOU
6 Rue des Mimosees
06590 - Théoule Sur Mer
- Maison Individuelle et Annexes

Rapport de mission de repérage des matériaux et produits contenant de l'amiante.

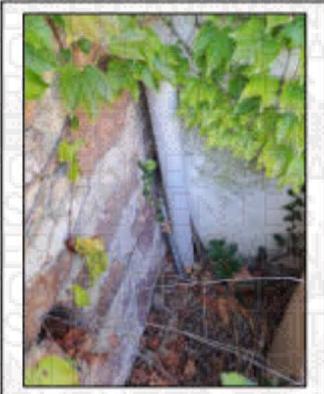
Abris Jardin		
Type de composant	Fibres ciment	Photo 1
Matériau observé	Poteaux : Poteau (Fibres-ciment)

Prise d'échantillon	NON	
Etat de conservation (2)	EP - Evaluation périodique	
Observation	Selon plan	
Conclusion	PRESENCE (Sur jugement personnel de l'opérateur)

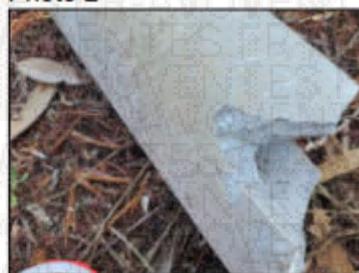
Photo 2

Jardin

Type de composant	Fibres ciment
Matériau observé	Poteaux : Poteau (Fibres-ciment)
Prise d'échantillon	NON
Etat de conservation (2)	AC1 - Action corrective de premier niveau
Observation	Selon plan
Conclusion	PRESENCE (Sur jugement personnel de l'opérateur)

N° dossier : 2024-08-0813
 Date de l'évaluation : 22/08/2024
 Bâtiment :
 Local ou zone homogène : Ech :
 Désignation déclarée du local : Jardin
 Matériau ou produit : Poteaux, Poteau (Fibres-ciment)
 Conclusion : Procéder à une action corrective de premier niveau

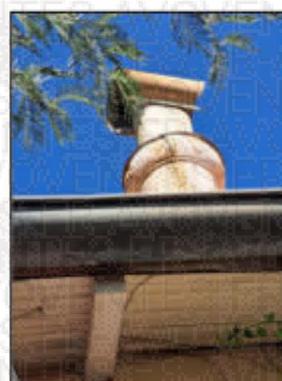
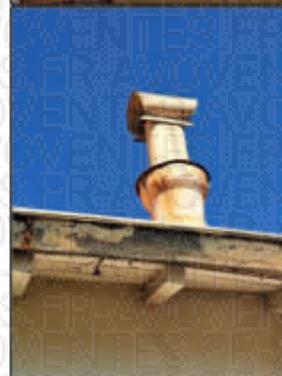
Photo 3-4-5

Toiture

Type de composant	Fibres ciment
Matériau observé	Conduits de fluide : Poteau (Fibres-ciment)
Prise d'échantillon	NON
Etat de conservation (2)	EP - Evaluation périodique
Observation	Selon plan
Conclusion	PRESENCE (Sur jugement personnel de l'opérateur)

N° dossier : 2024-08-0813
 Date de l'évaluation : 22/08/2024
 Bâtiment :
 Local ou zone homogène : Ech :
 Désignation déclarée du local : Toiture
 Matériau ou produit : Conduits de fluide, Poteau (Fibres-ciment)
 Conclusion : Procéder à une évaluation périodique

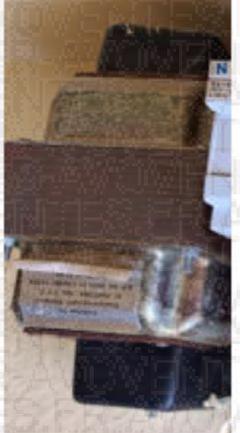
B7.3 b	L'isolant d'au moins un conducteur est dégradé.

B8.3 a	L'installation comporte au moins un matériel électrique vétuste.
