# DOSSIER DE DIAGNOSTIC TECHNIQUE

Résidence Le Roseland  
29 Avenue du 11 Novembre  
06 130 - Grasse  
- T3 2eme étage

# Rapport de mission de repérage des matériaux et produits contenant de l'amiante.

# DPE Diagnostic de performance énergétique (logement)

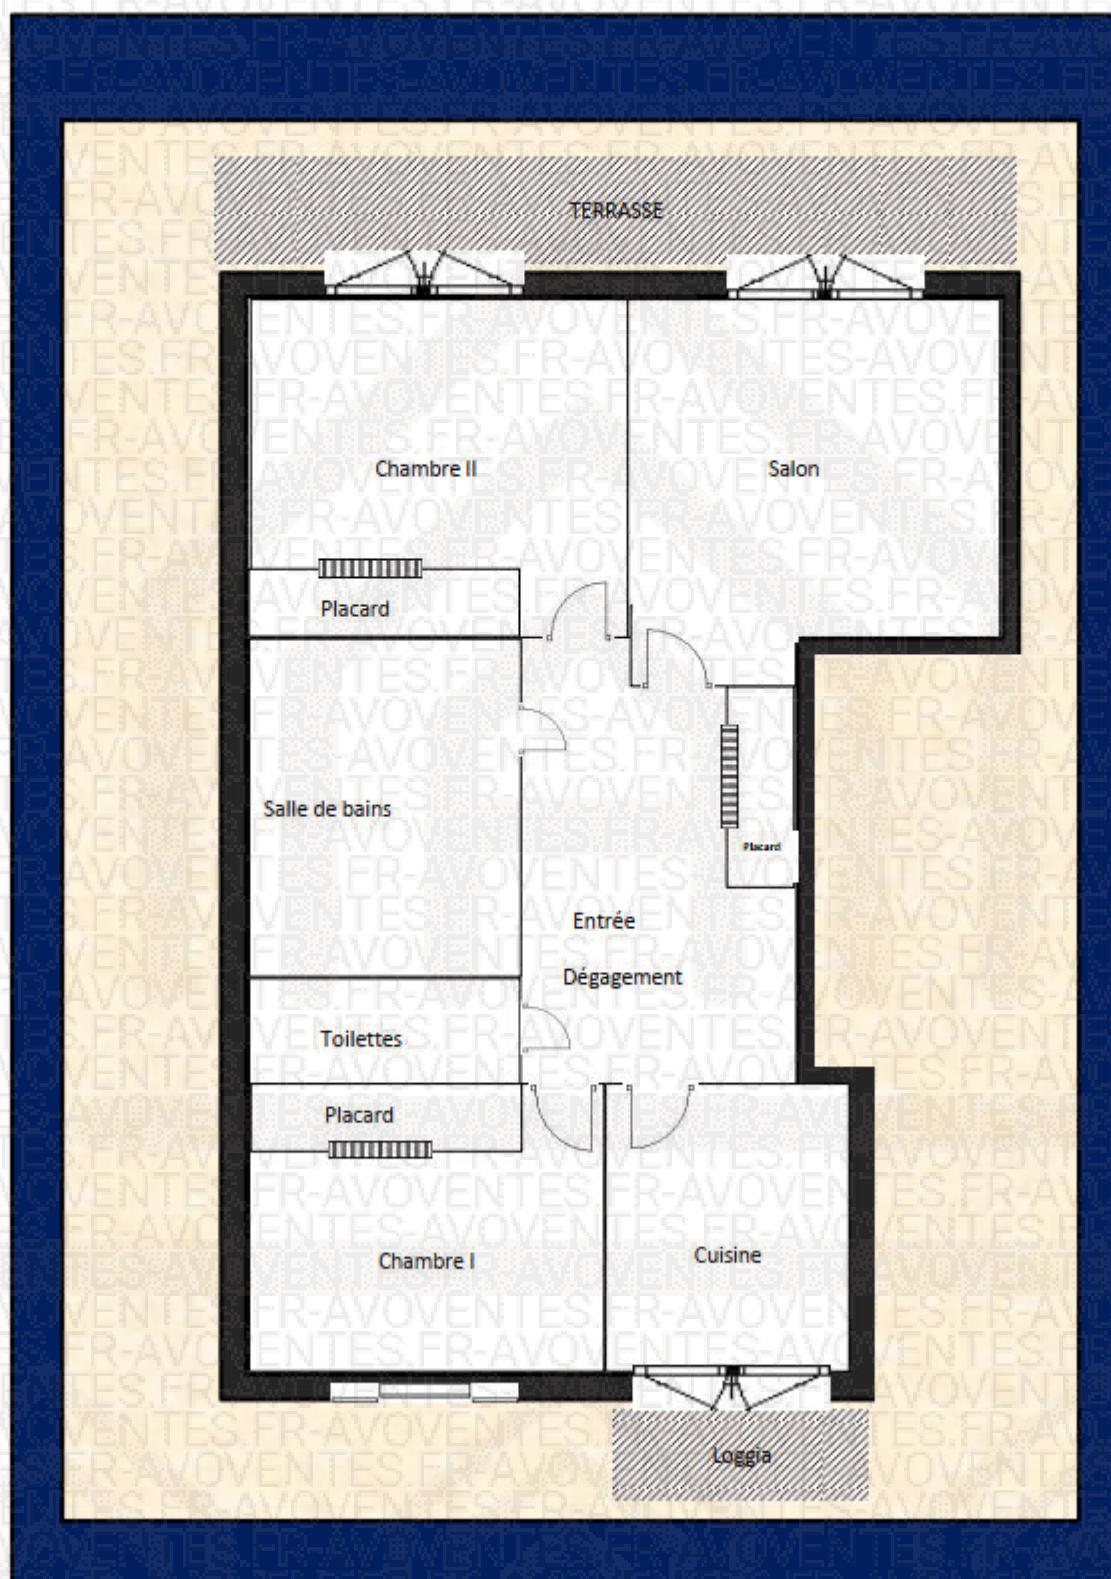
Planche 1/1

Type de dessin : Schéma

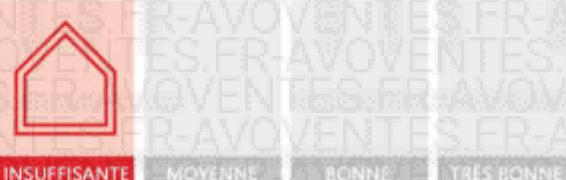
**Performance de l'isolation**

Portes et fenêtres	Dalle béton non isolée donnant sur un local chauffé	<span style="background-color: green; color: white; padding: 2px;">Sans objet</span>
	Portes-fenêtres coulissantes métal à rupture de ponts thermiques, double vitrage	
	Fenêtres coulissantes métal sans rupture de ponts thermiques, double vitrage	
	Portes-fenêtres coulissantes métal sans rupture de ponts thermiques, double vitrage	<span style="background-color: red; color: white; padding: 2px;">insuffisante</span>

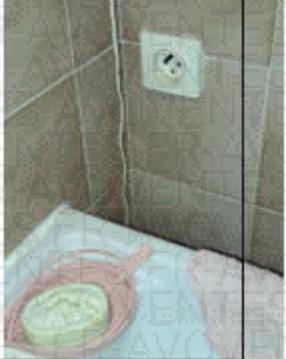
B6.3.1 a	Local contenant une baignoire ou une douche : l'installation électrique ne répond pas aux prescriptions particulières appliquées à ce local (adéquation entre l'emplacement où est installé le matériel électrique et les caractéristiques de ce dernier – respect des règles de protection contre les chocs électriques liées aux zones).
