CERTIFICAT DE SUPERFICIE « LOI CARREZ »

Nature du bâtiment :	Appartement	Adresse :	31 boulevard Alexandre III 06400 CANNES
Etage :	4ème	Propriété de :	Indivision AVOVENTES 31 Boulevard Alexandre III 06400 CANNES
Numéro de lot :	Nc	Mission effectuée le :	08/07/2024
Référence Cadastre :	NC	Date de l'ordre de mission :	08/07/2024
		N° Dossier :	AVOVENTES 12758 C

DPE diagnostic de performance énergétique (logement)

adresse : 31 boulevard Alexandre III, 06400 CANNES / étage: 4ème - N° lot: Nc
type de bien : Appartement
année de construction : 1979
surface de référence : 59,5 m²
propriétaire : AVOVENTES
adresse : 31 Boulevard Alexandre III, 06400 CANNES

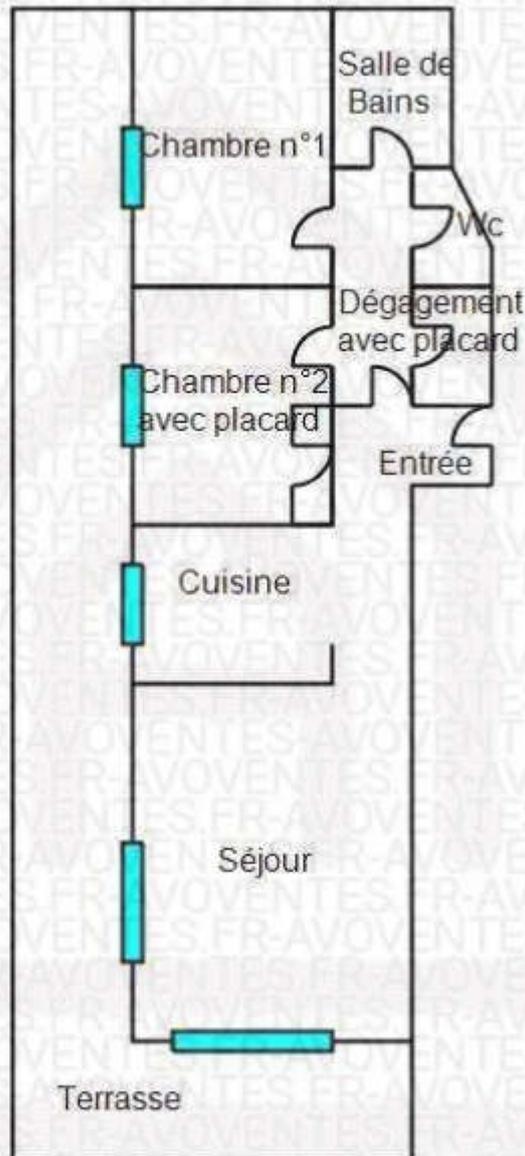
Croquis N°1

4ème

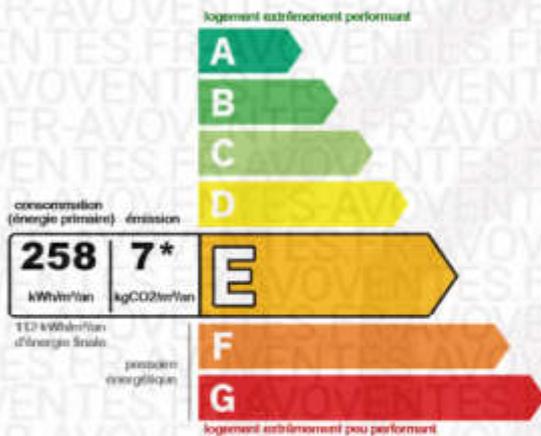
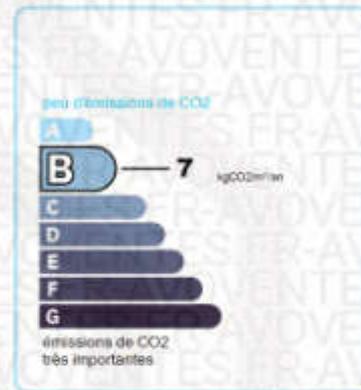
Performance énergétique et climatique

Le niveau de consommation énergétique dépend de l'isolation du logement et de la performance des équipements. Pour l'améliorer, voir pages 5 à 6

Ce logement émet 458 kg de CO₂ par an, soit l'équivalent de 2374 km parcourus en voiture. Le niveau d'émissions dépend principalement des types d'énergies utilisées (bois, électricité, gaz, fioul, etc.)

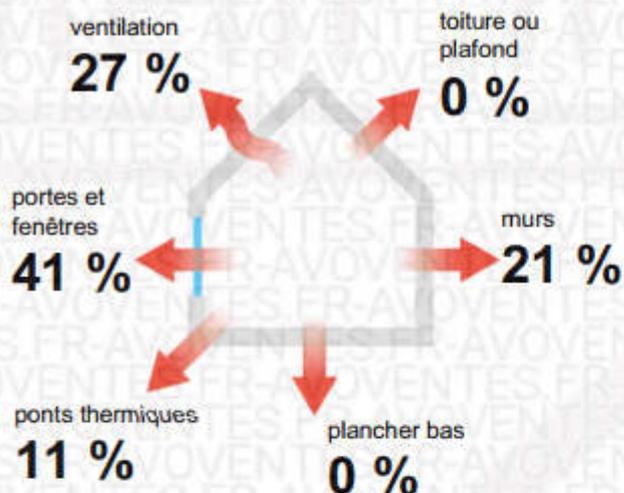
Schéma des déperditions de chaleur

murs	Mur 2 Ouest Béton banché donnant sur Extérieur, isolation inconnue Mur 3 Est Inconnu donnant sur Circulations communes, non isolé Mur 1 Sud Béton banché donnant sur Extérieur, isolation inconnue	insuffisante

portes et fenêtres	Fenêtres coulissantes, Menuiserie métallique sans rupture de pont thermique - double vitrage vertical (e = 8 mm) avec Fermeture Porte Bois Opaque pleine	insuffisante

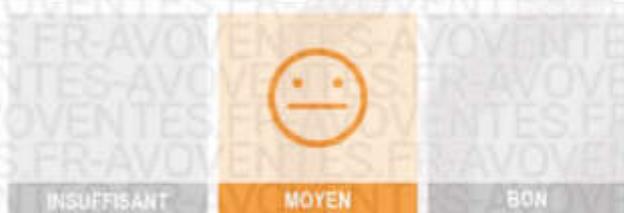
Confort d'été (hors climatisation)*

Les caractéristiques de votre logement améliorant le confort d'été :

fenêtres équipées de volets extérieurs ou brise-soleil

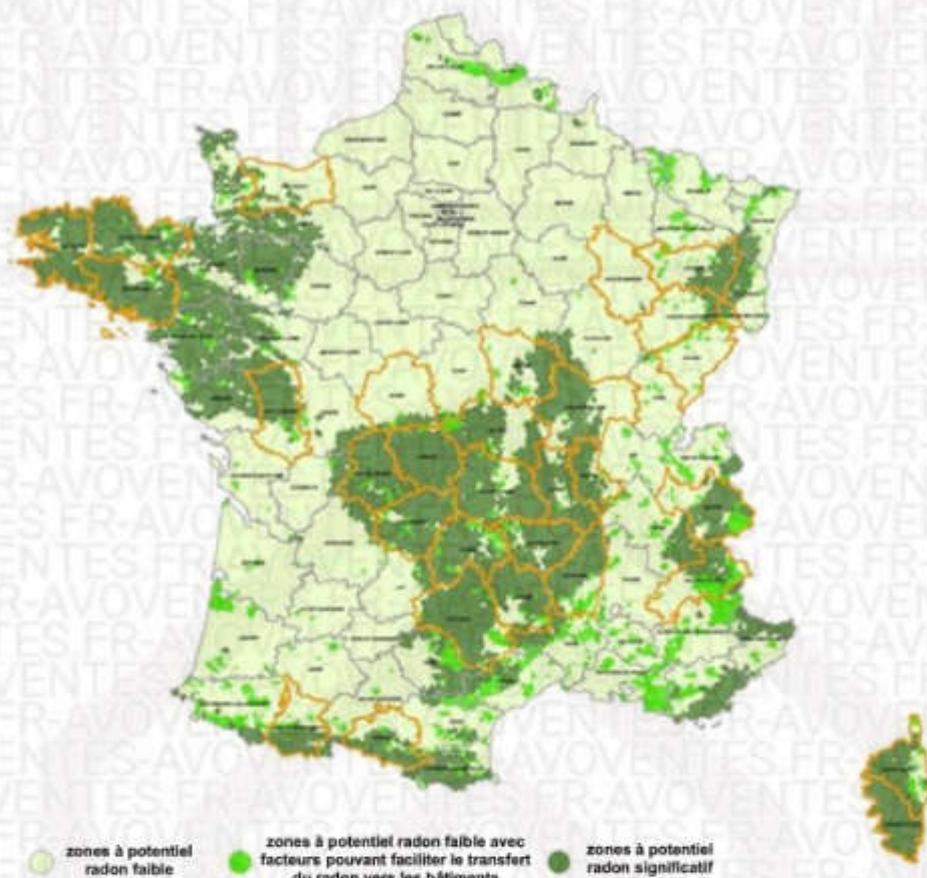
Exemple de la carte des zones à potentiel radon des sols pour la France métropolitaine

Le potentiel radon des sols de **CANNES (06400)** est **significatif (zone 3)**
