## CERTIFICAT DE SUPERFICIE « LOI CARREZ »

Nature du bâtiment :	Appartement	Adresse :	23 avenue du Grand-Pin 06400 CANNES
Etage :	RDC

# DPE diagnostic de performance énergétique (logement)

## ETAT DU BATIMENT RELATIF A LA PRESENCE DE TERMITES

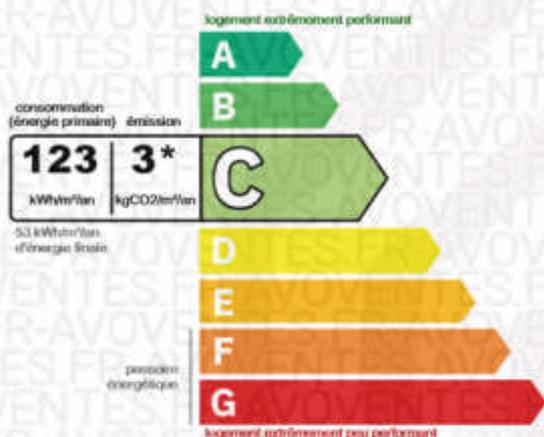
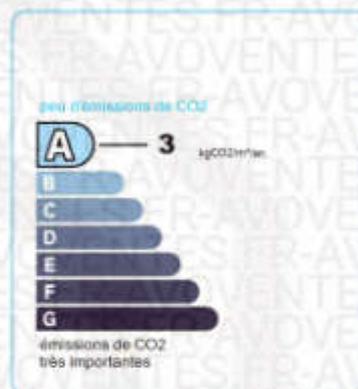
### Performance énergétique et climatique

Le niveau de consommation énergétique dépend de l'isolation du logement et de la performance des équipements. Pour l'améliorer, voir pages 5 à 6

Ce logement émet 169 kg de CO<sub>2</sub> par an, soit l'équivalent de 877 km parcourus en voiture. Le niveau d'émissions dépend principalement des types d'énergies utilisées (bois, électricité, gaz, fioul, etc.)

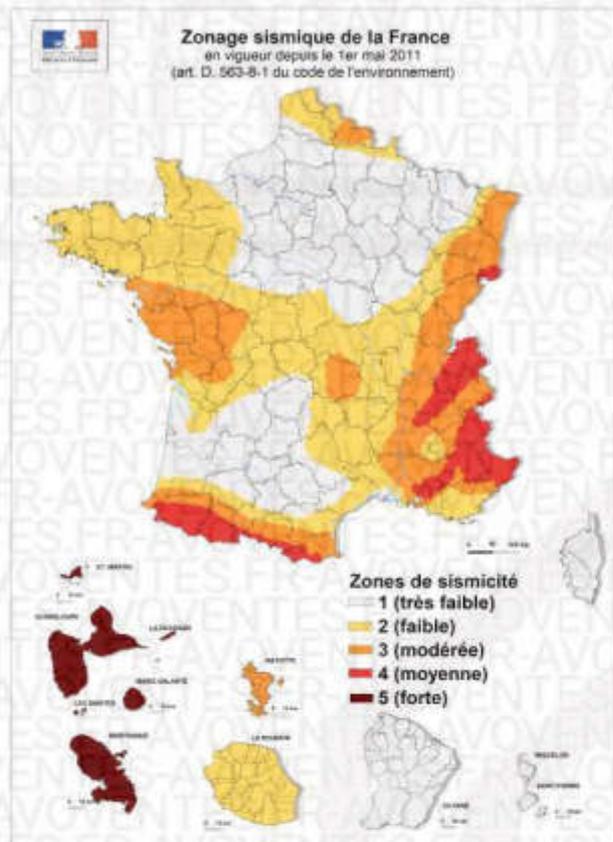
### Le zonage sismique de la France:

Les données de sismicité instrumentale et historique et des calculs de probabilité permettent d'aboutir à l'élaboration d'un zonage sismique. Cette analyse probabiliste représente la possibilité pour un lieu donné, d'être exposé à des secousses telluriques.

Elle prend en compte la répartition spatiale non uniforme de la sismicité sur le territoire français et a permis d'établir la cartographie ci-contre qui découpe le territoire français en 5 zones de sismicité: **très faible, faible, modérée, moyenne, forte**. Les constructeurs s'appuient sur ce zonage sismique pour appliquer des dispositions de constructions adaptées au degré d'exposition au risque sismique.
