## PROCES VERBAL DE DESCRIPTION COMPLEMENTAIRE (Vérifications du système d'assainissement)

L'AN DEUX MILLE VINGT-TROIS ET LE TREIZE AVRIL de 10h à 11h40

Certifie m'être rendu ce jour à ROQUEFORT LES PINS (06330), Villa La Killina du Romanil, Chemin de la Verrerie, à l'effet de procéder au contrôle du système d'assainissement des biens qui sont situés à cette adresse et qui appartiennent à :

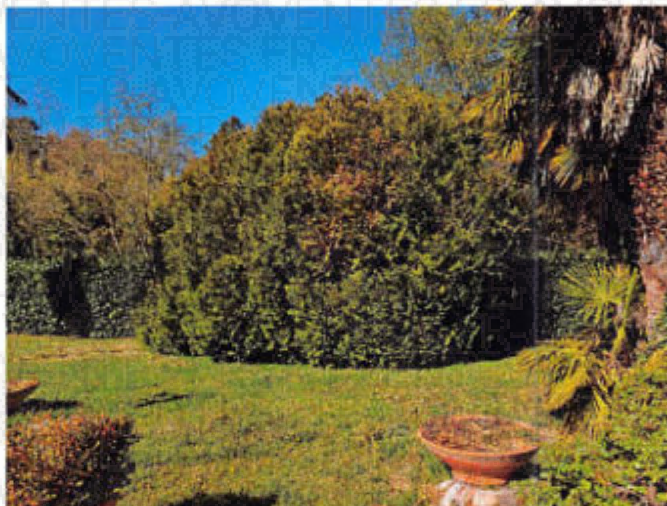
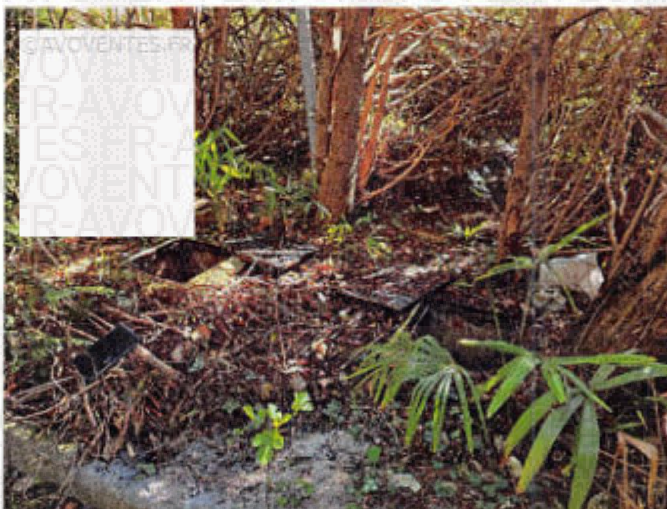
**AVOVENTES.FR** ouvre les couvercles des trois regards situés derrière un arbre et procède aux vérifications d'usage.

- Les installations ne permettent pas la vérification du bon état, du bon fonctionnement et de l'entretien des différents éléments composant les installations d'assainissement non collectif de la parcelle.
- Le rejet des eaux de lavage du filtre de la piscine est introuvable »

En l'état des observations et vérifications effectuées par ce dernier, l'installation est incomplète et non conforme tel qu'en atteste le rapport de diagnostic de la filière ANC de VEOLIA, joint au présent Procès-Verbal.

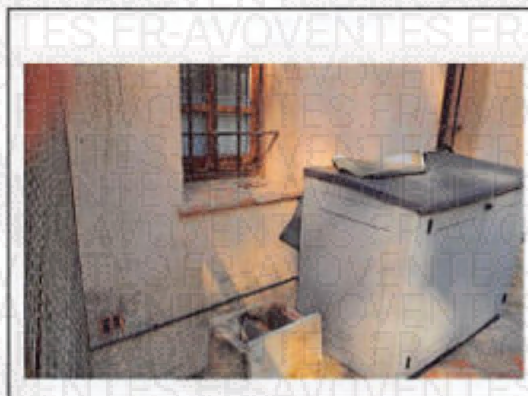
Photo N°2

| Le regard est-il accessible | X | OUI | NON | ? |
| Si oui, présente-t-il des signes d'altération (affaissement, corrosion, fissure, déformation...) | | OUI | X NON | ? |
| Ecoulement au sein du regard correct | X | OUI | NON | ? |

- Présence d'un regard de collecte pour la totalité des eaux brutes de l'habitation.

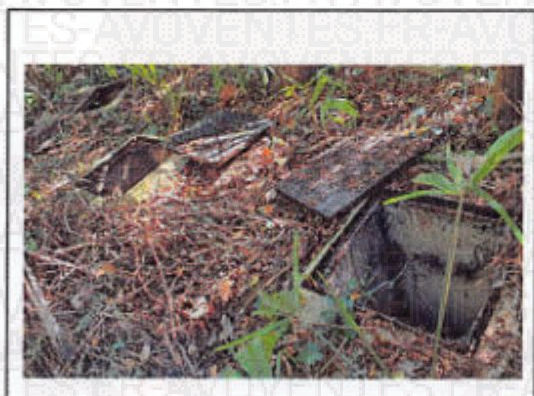
Photo N°5

| Présence d'un bac à graisse récoltant les eaux ménagères de la maison selon le précédent rapport Veolia de 2018. | | | | |
| - Présence d'une fosse septique récoltant les eaux vannes de la maison selon le précédent rapport. | | | | |

- Présence d'un préfiltre dépendant de la fosse et muni de matériau filtrant.

- Au vue de l'état général de votre installation, nous vous conseillons de faire réaliser une étude de sol par un hydrogéologue de votre choix, ce qui permettra de déterminer et de dimensionner la filière de traitement la plus appropriée à la nature de votre sol et de votre habitation, conformément à l'arrêté du 7 Mars 2012 fixant les prescriptions techniques applicables aux installations d'assainissement Non Collectif.

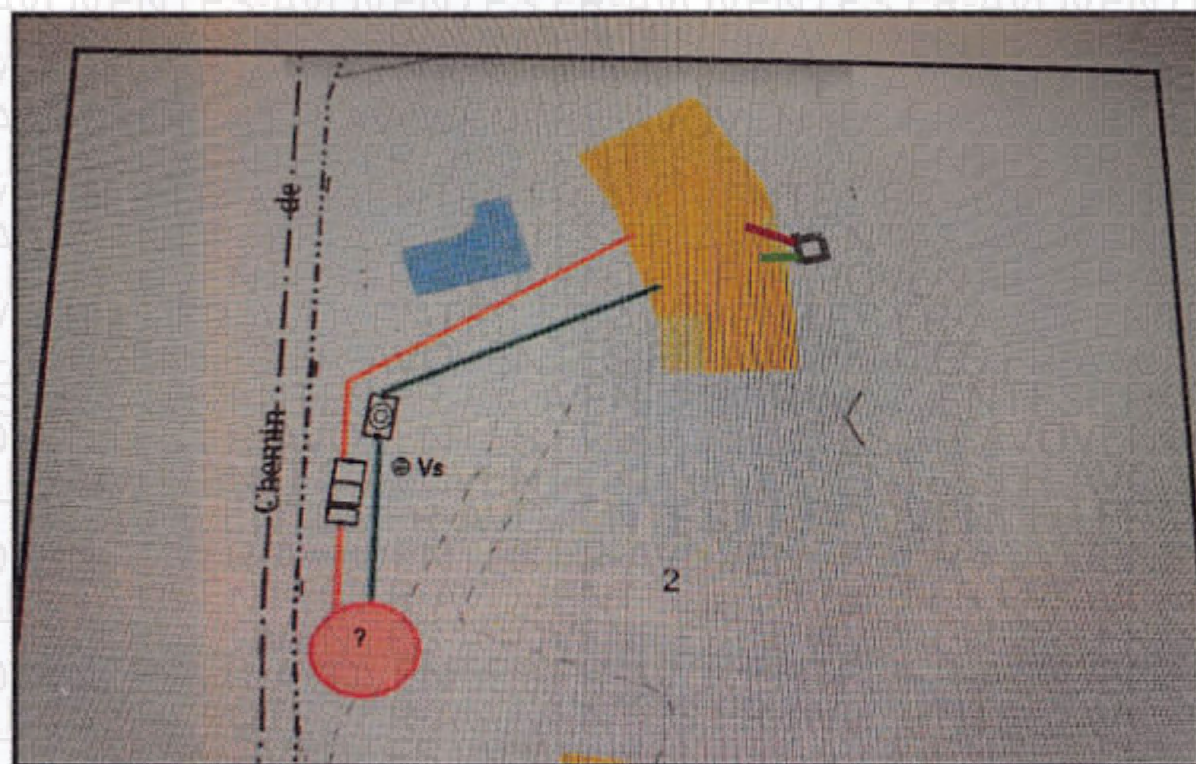
Schéma de l'installation :

- D'après propriétaire, présence d'un système d'épandage non accessible.

- Traitement inaccessible : les installations doivent permettre, par des regards accessibles, la vérification du bon état, du bon fonctionnement et de l'entretien des différents éléments composants la filière : **INSTALLATION INCOMPLETE.****Regard de bouclage**
