## DOSSIER DE DIAGNOSTICS TECHNIQUES

87 Chemin du PINET  
83990 ST TROPEZ

**Une maison à usage d'habitation élevée d'un étage, avec piscine et parcelle de terrain autour.**

Constat amiante avant-vente, Etat relatif à la présence de termites, Diag. Installations Electricité, Diagnostic de Performance Energétique, Etat des Risques et Pollutions.

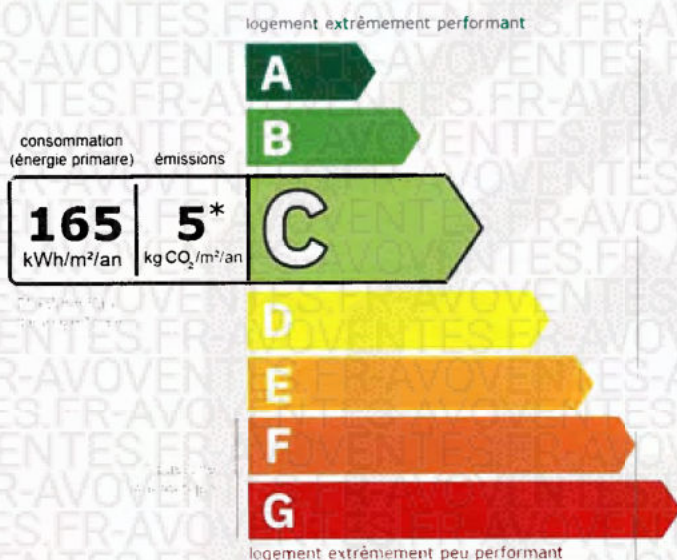
## Performance énergétique et climatique

Le niveau de consommation énergétique dépend de l'isolation du logement et de la performance des équipements.  
Pour l'améliorer, voir pages 4 à 6

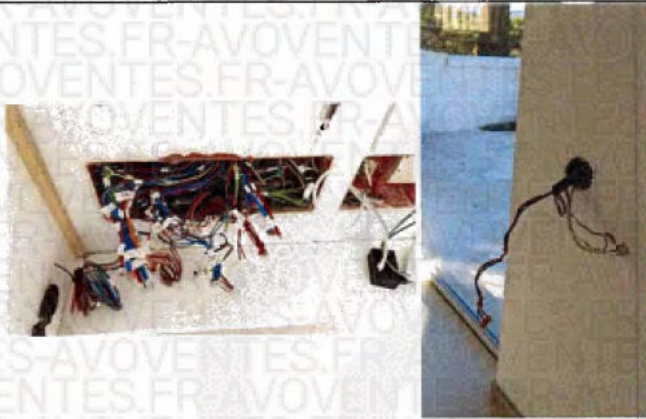
| | <p>Photo PhEle002<br/>Libellé de l'anomalie : B8.3 e Au moins un conducteur isolé n'est pas placé sur toute sa longueur dans un conduit, une goulotte ou une plinthe ou une huisserie, en matière isolante ou métallique, jusqu'à sa pénétration dans le matériel électrique qu'il alimente.<br/>Remarques : Présence de conducteurs électriques non protégés mécaniquement ; Faire intervenir un électricien qualifié afin d'installer des protections mécaniques sur les conducteurs non protégés</p> |

Il est conseillé de faire réaliser, dans les meilleurs délais et par un installateur électricien qualifié, les travaux permettant de lever au moins les anomalies relevées.
