## DOSSIER DE DIAGNOSTIC TECHNIQUE

Dossier n : 2025-08-0807-**Affaire Crédit Logement**

10 Chemin des Comtesses  
06130 - Grasse  
- T3 Rez de Chaussée & Cave

# Rapport de mission de repérage des matériaux et produits contenant de l'amiante.

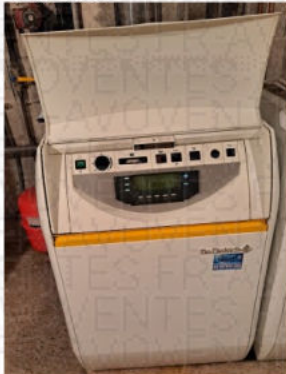
| Genre <sup>(1)</sup> , marque, modèle | Type <sup>(2)</sup> | Puissance en kW | Localisation | Observations : anomalie, débit calorifique, taux de CO mesuré(s), motifs de l'absence ou de l'impossibilité de contrôle pour chaque appareil concerné |
|---|---|---|---|---|
| Chaudière De Dietrich Diematic3<br> | Raccordé | nc | Cave | Anomalies |
