**Objet : Envoi des résultats des diagnostics immobiliers**

Adresse : .....**L'Auteuil C, 31 Boulevard Kennedy**.....

## Résumé de l'expertise n° MET240027

**Rapport de mission de repérage des matériaux et produits contenant de l'amiante pour l'établissement du constat établi à l'occasion de la vente d'un immeuble bâti (Listes A et B de l'annexe 13-9 du Code de la Santé publique)**

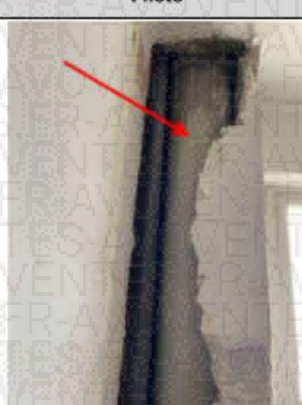
| Localisation | Identifiant + Description | Conclusion (justification) | Etat de conservation** et préconisations* | Photo |
|---|---|---|---|---|
| 2ème étage - Cuisine | Identifiant: M001<br>Description: Conduits<br>Liste selon annexe.13-9 du CSP: B | Présence d'amiante (sur jugement de l'opérateur) | Matériau non dégradé<br><br><b>Résultat EP**</b><br><br><b>Préconisation :</b> Il est recommandé de réaliser une évaluation périodique. | |

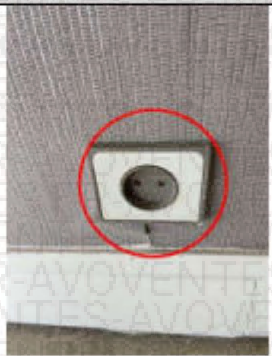
| N° Article (1) | Libellé et localisation (*) des anomalies | N° Article (2) | Libellé des mesures compensatoires (3) correctement mises en œuvre | Photos |
|---|---|---|---|---|
| B3.3.6 a1 | Au moins un socle de prise de courant ne comporte pas de broche de terre.<br>Remarques : Présence de circuits électriques non équipés de conducteurs de protection ; Faire intervenir un électricien qualifié afin d'installer des conducteurs de protection sur les circuits qui n'en sont pas équipés (2ème étage - Cuisine, 2ème étage - Chambre 1, 2ème étage - Salle de bain, 2ème étage - Chambre 2, 2ème étage - Séjour) | | | |

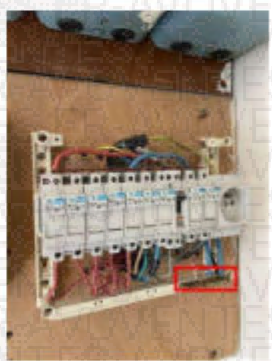
| N° Article (1) | Libellé et localisation (*) des anomalies | N° Article (2) | Libellé des mesures compensatoires (3) correctement mises en œuvre | Photos |
|---|---|---|---|---|
| B4.3 c | Plusieurs circuits disposent d'un conducteur neutre commun dont les conducteurs ne sont pas correctement protégés contre les surintensités.<br>Remarques : Présence de conducteur(s) neutre(s) commun(s) à plusieurs circuits avec des conducteurs de phase non regroupés sous la même protection contre les surintensités ; Faire intervenir un électricien qualifié afin de regrouper les conducteurs de phase sous une même protection ou de supprimer le(s) conducteur(s) neutre(s) commun(s) | | | |

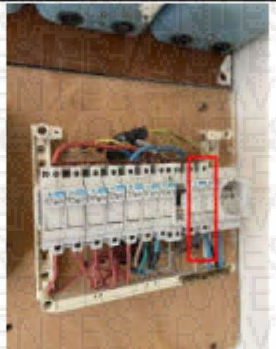
| N° Article (1) | Libellé et localisation (*) des anomalies | N° Article (2) | Libellé des mesures compensatoires (3) correctement mises en œuvre | Photos |
|---|---|---|---|---|
| B4.3 e | <p>Le courant assigné (calibre) de la protection contre les surcharges et courts-circuits d'au moins un circuit n'est pas adapté à la section des conducteurs correspondants.</p> <p>Remarques : Présence de protections contre les surintensités inadaptées à la section des conducteurs ; Faire intervenir un électricien qualifié afin d'installer des protections contre les surintensités adaptés aux sections des conducteurs</p> | | | |

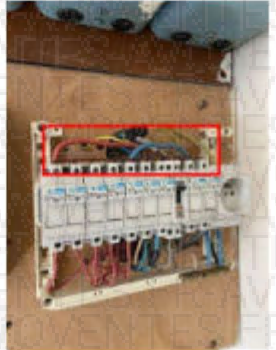
| N° Article (1) | Libellé et localisation (*) des anomalies | N° Article (2) | Libellé des mesures compensatoires (3) correctement mises en œuvre | Photos |
|---|---|---|---|---|
| B4.3 f1 | <p>La section des conducteurs de la canalisation alimentant le seul tableau n'est pas adaptée au courant de réglage du disjoncteur de branchement.</p> <p>Remarques : Présence de conducteurs d'alimentation de section inadaptée au courant assigné du disjoncteur principal placé en amont ; Faire intervenir un électricien qualifié afin de remplacer les conducteurs inadaptés</p> | | | |

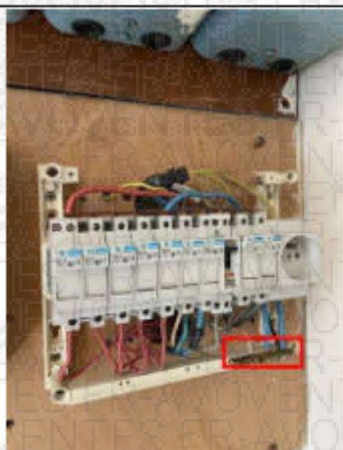
Photo PhEie001

Libellé de l'anomalie : B4.3 c Plusieurs circuits disposent d'un conducteur neutre commun dont les conducteurs ne sont pas correctement protégés contre les surintensités.

Remarques : Présence de conducteur(s) neutre(s) commun(s) à plusieurs circuits avec des conducteurs de phase non regroupés sous la même protection contre les surintensités ; Faire intervenir un électricien qualifié afin de regrouper les conducteurs de phase sous une même protection ou de supprimer le(s) conducteur(s) neutre(s) commun(s)

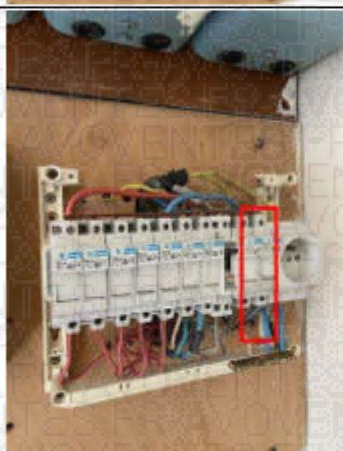
Photo PhEie002

Libellé de l'anomalie : B4.3 e Le courant assigné (calibre) de la protection contre les surcharges et courts-circuits d'au moins un circuit n'est pas adapté à la section des conducteurs correspondants.

Remarques : Présence de protections contre les surintensités inadaptées à la section des conducteurs ; Faire intervenir un électricien qualifié afin d'installer des protections contre les surintensités adaptés aux sections des conducteurs

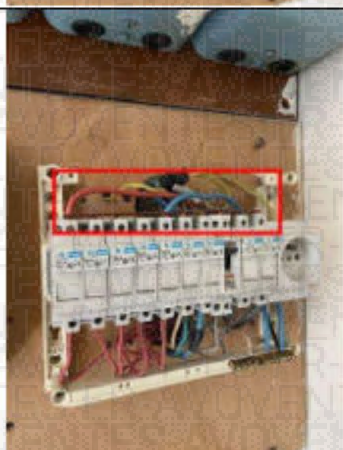
Photo PhEie003

Libellé de l'anomalie : B4.3 f1 La section des conducteurs de la canalisation alimentant le seul tableau n'est pas adaptée au courant de réglage du disjoncteur de branchement.

Remarques : Présence de conducteurs d'alimentation de section inadaptée au courant assigné du disjoncteur principal placé en amont ; Faire intervenir un électricien qualifié afin de remplacer les conducteurs inadaptés

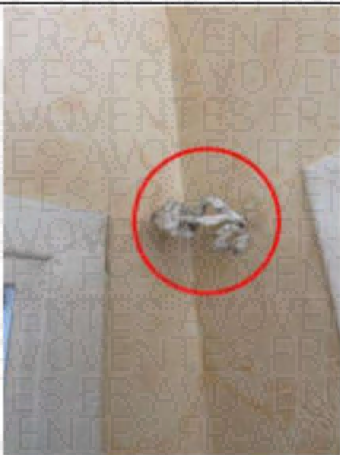
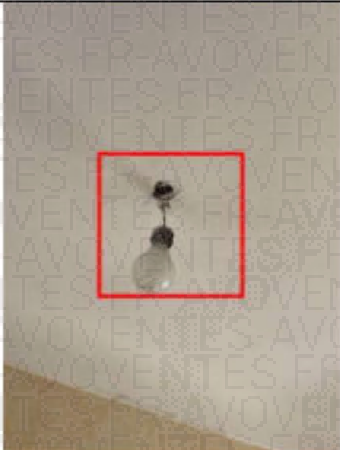
| | <p>Photo PhE004</p> <p>Libellé de l'anomalie : B8.3 e Au moins un conducteur isolé n'est pas placé sur toute sa longueur dans un conduit, une goulotte ou une plinthe ou une huisserie, en matière isolante ou métallique, jusqu'à sa pénétration dans le matériel électrique qu'il alimente.</p> <p>Remarques : Présence de conducteurs électriques non protégés mécaniquement ; Faire intervenir un électricien qualifié afin d'installer des protections mécaniques sur les conducteurs non protégés (2ème étage - Dégagement, 2ème étage - Chambre 1, 2ème étage - Wc, 2ème étage - Salle de bain, 2ème étage - Chambre 2)</p> |
| | <p>Photo PhE004</p> <p>Libellé de l'anomalie : B8.3 e Au moins un conducteur isolé n'est pas placé sur toute sa longueur dans un conduit, une goulotte ou une plinthe ou une huisserie, en matière isolante ou métallique, jusqu'à sa pénétration dans le matériel électrique qu'il alimente.</p> <p>Remarques : Présence de conducteurs électriques non protégés mécaniquement ; Faire intervenir un électricien qualifié afin d'installer des protections mécaniques sur les conducteurs non protégés (2ème étage - Dégagement, 2ème étage - Chambre 1, 2ème étage - Wc, 2ème étage - Salle de bain, 2ème étage - Chambre 2)</p> |

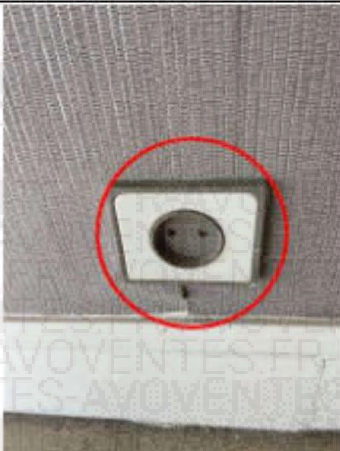
| | <p>Photo PhE005</p> <p>Libellé de l'anomalie : B3.3.6 a1 Au moins un socle de prise de courant ne comporte pas de broche de terre.</p> <p>Remarques : Présence de circuits électriques non équipés de conducteurs de protection ; Faire intervenir un électricien qualifié afin d'installer des conducteurs de protection sur les circuits qui n'en sont pas équipés (2ème étage - Cuisine, 2ème étage - Chambre 1, 2ème étage - Salle de bain, 2ème étage - Chambre 2, 2ème étage - Séjour)</p> |
