## Dossier Technique Immobilier

Numéro de dossier : 26/IMO/1362  
Date du repérage : 07/01/2026

Adresse : ..... **53 Boulevard Carnot**

Commune : ..... **06400 CANNES**

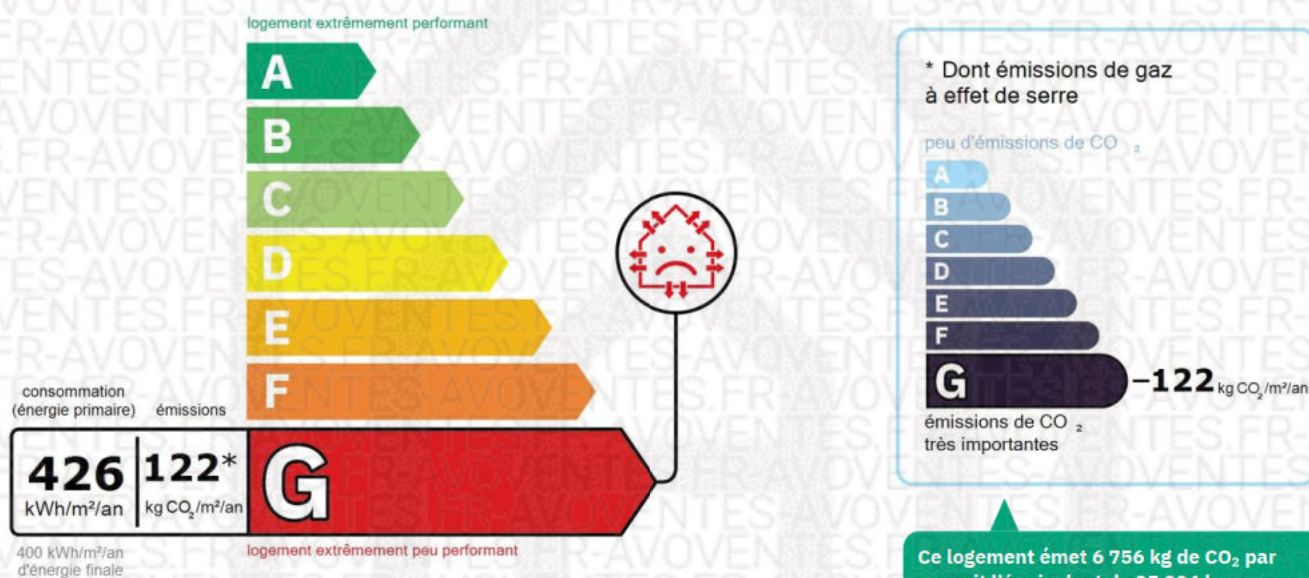
## Performance énergétique et climatique

Le niveau de consommation énergétique dépend de l'isolation du logement et de la performance des équipements.  
Pour l'améliorer, voir pages 4 à 6
