## CERTIFICAT DE SUPERFICIE

**753 Route de La Colle 06270 VILLENEUVE LOUBET**

**Maison 4 pièces principales R.d.c. + 1**

## **RAPPORT DE REPÉRAGE DES MATÉRIAUX ET PRODUITS CONTENANT DE**

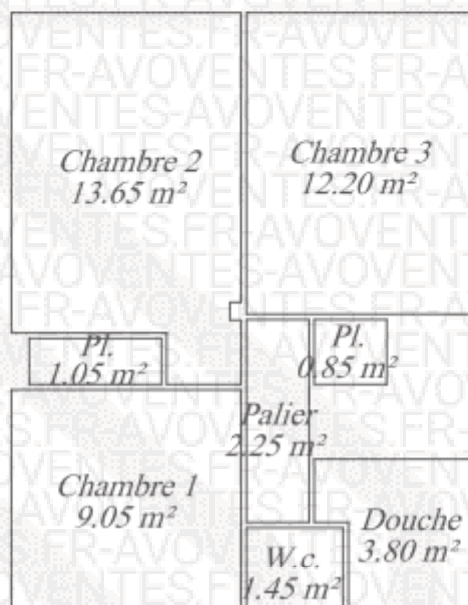
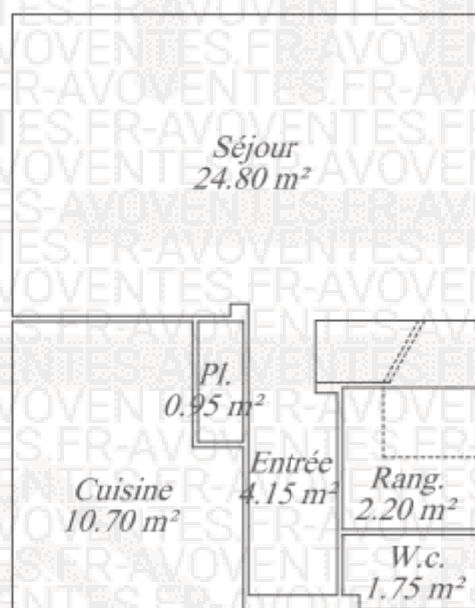
schéma non contractuel

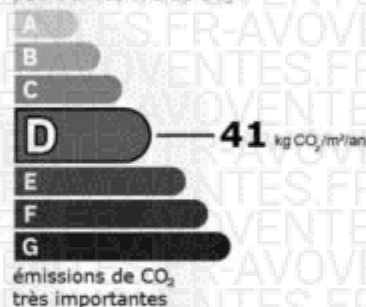
Ce logement émet 3 662 kg de CO<sub>2</sub> par an, soit l'équivalent de 18 975 km parcourus en voiture.  
Le niveau d'émissions dépend principalement des types d'énergies utilisées (bois, électricité, gaz, fioul, etc.)

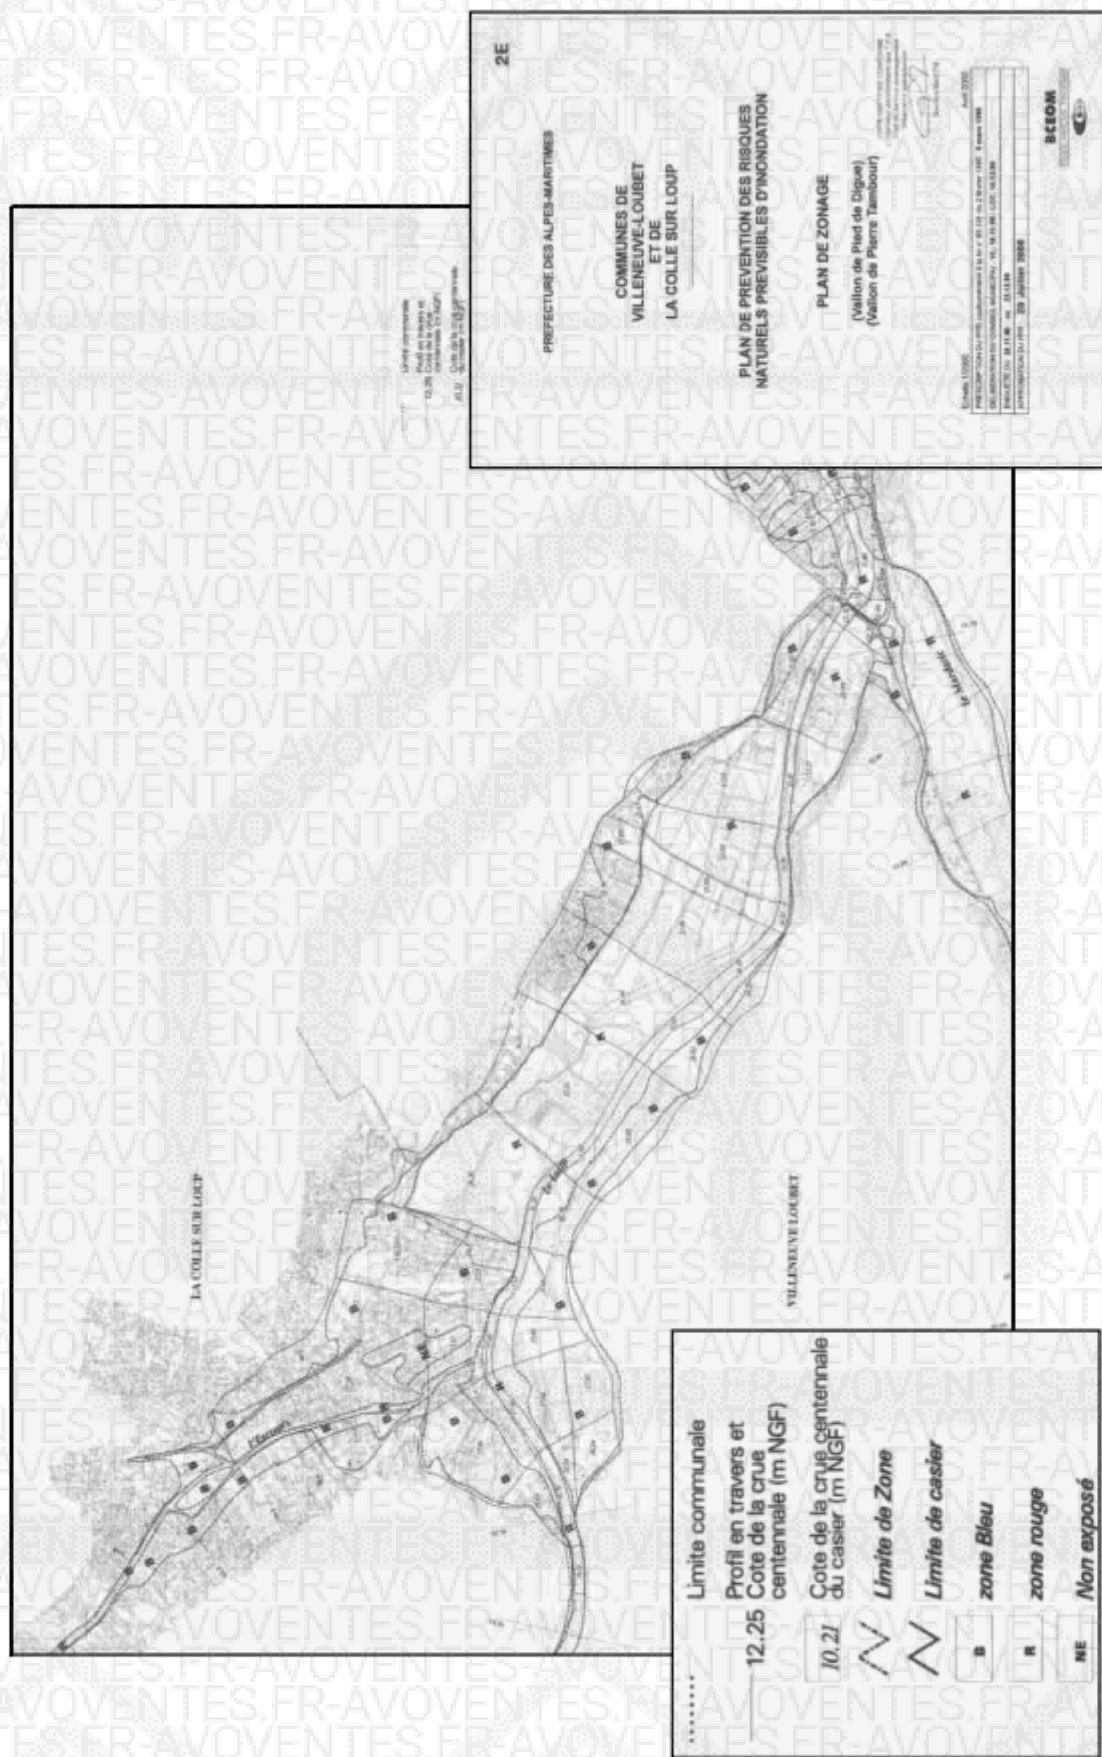
## INONDATIONS

Le bien immobilier n'est pas situé dans les zones inondables réglementées par ce PPR.

Le PPR Inondations de la vallée du Loup est en révision. Sans plus de précisions sur le périmètre de cette révision, nous considérons par défaut qu'il concerne toute la commune.

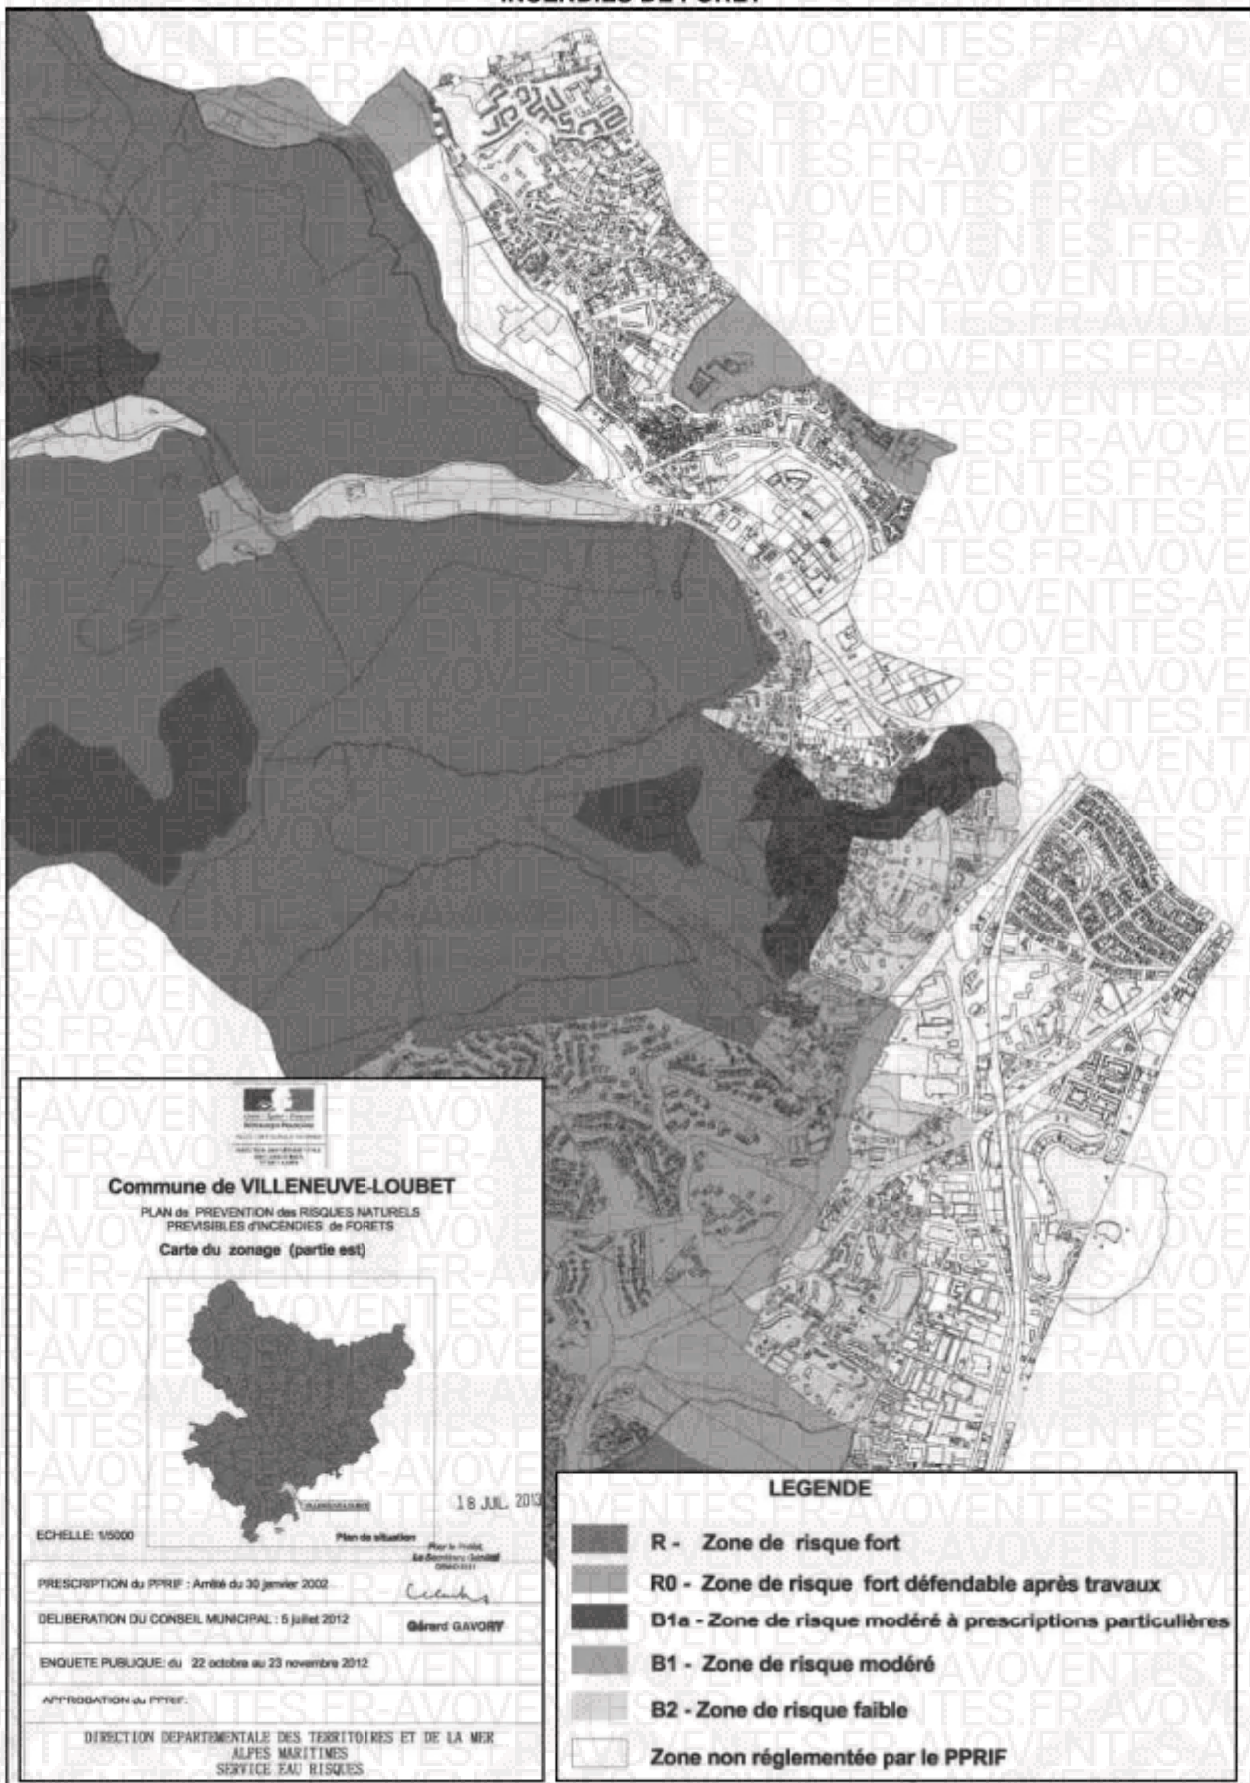
# INCENDIES DE FORET

Le bien immobilier n'est pas situé dans les zones à risques d'incendie de forêt réglementées par ce PPR. Il n'est donc pas concerné par l'obligation légale de débroussaillage.

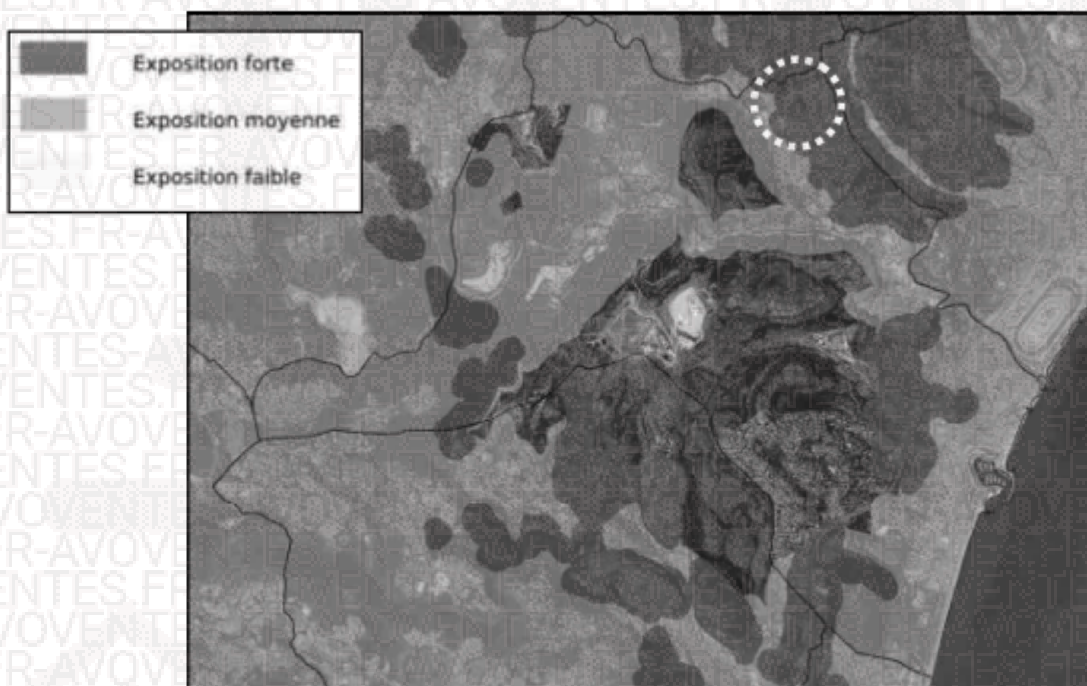
#### ARGILES

Le bien immobilier se situe en zone d'exposition forte aux mouvements de terrain par tassements différentiels liés aux retraits et gonflements des argiles lors de l'alternance de phases de sécheresse et de réhydratation des sols. Cette carte ne vaut pas PPR. Elle est fournie à titre informatif pour signaler que tout projet de nouvelle construction devra obligatoirement être accompagné d'une étude de sols.

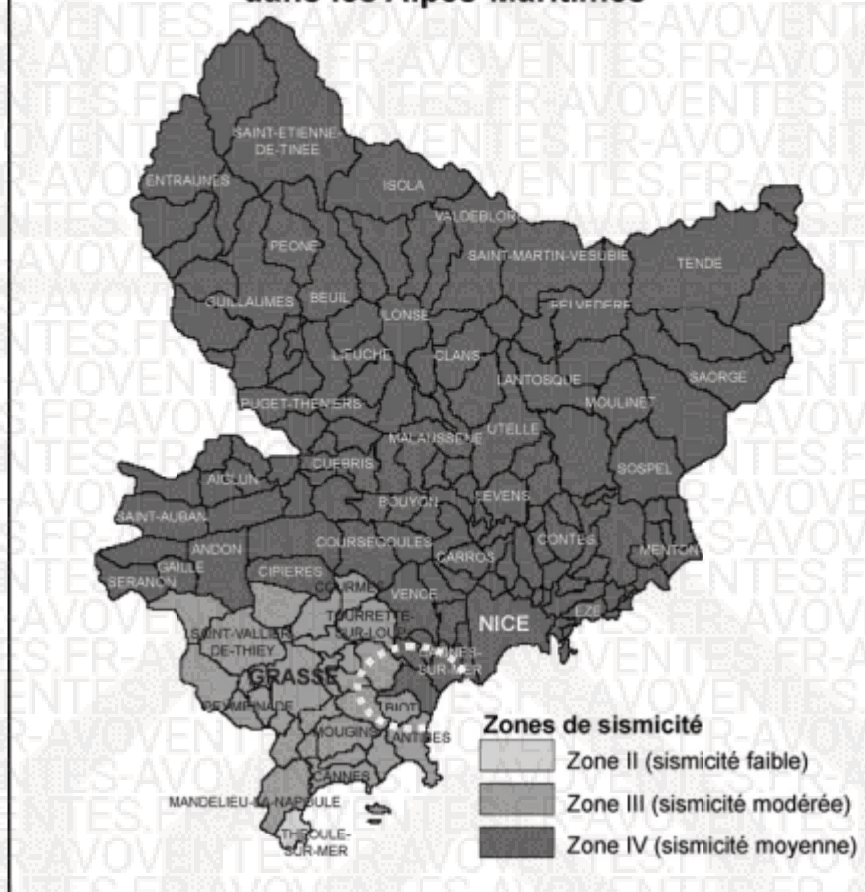
### Le zonage sismique national actuellement en vigueur dans les Alpes-Maritimes

Toute la commune de Villeneuve-Loubet se situe en zone IV de sismicité moyenne.

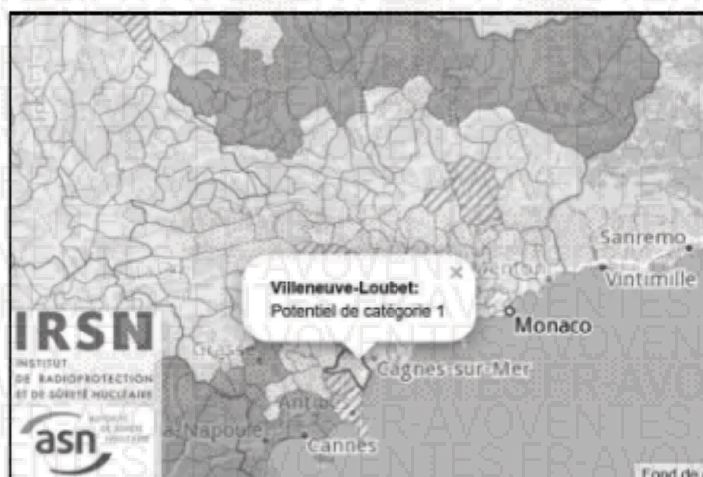
### POTENTIEL RADON DE VILLENEUVE-LOUBET : FAIBLE (catégorie 1)

Catégorie 3 : potentiel radon élevé  
Catégorie 1 : potentiel radon faible  
Catégorie 2 : potentiel radon faible mais aux facteurs géologiques susceptibles de faciliter le transfert du radon vers les bâtiments.

Les communes à potentiel radon de catégorie 1 sont celles localisées sur les formations géologiques présentant les teneurs en uranium les plus faibles. Ces formations correspondent notamment aux formations calcaires, sableuses et argileuses constitutives des grands bassins sédimentaires (bassin parisien, bassin aquitain) et à des formations volcaniques basaltiques (massif central, Polynésie française, Antilles...). Sur ces formations, une grande majorité de bâtiments présente des concentrations en radon faibles. Les résultats de la campagne nationale de mesure en France métropolitaine montrent ainsi que seulement 20% des bâtiments dépassent 100 Bq.m-3 et moins de 2% dépassent 400 Bq.m-3. (source : IRSN 2018)

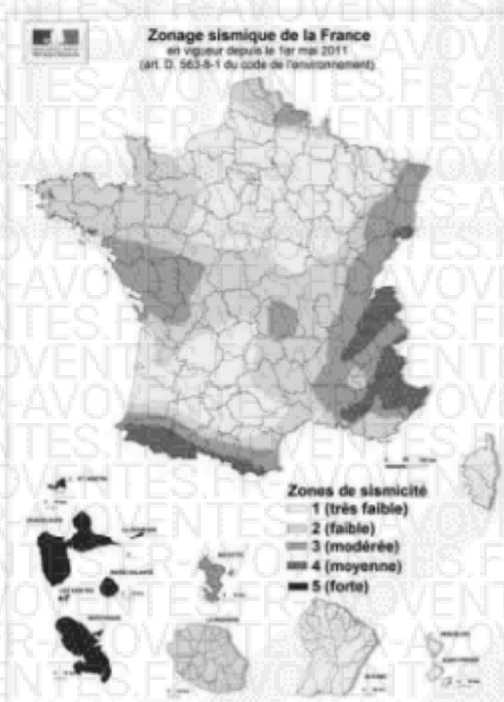
## Le zonage sismique sur ma commune

Les données de sismicité instrumentale et historique et des calculs de probabilité permettent d'aboutir à l'élaboration d'un zonage sismique. Cette analyse probabiliste représente la possibilité pour un lieu donné, d'être exposé à des secousses telluriques. Elle prend en compte la répartition spatiale non uniforme de la sismicité sur le territoire français et a permis d'établir la cartographie ci-contre qui découpe le territoire français en 5 zones de sismicité: très faible, faible, modérée, moyenne, forte. Les constructeurs s'appuient sur ce zonage sismique pour appliquer des dispositions de constructions adaptées au degré d'exposition au risque sismique.

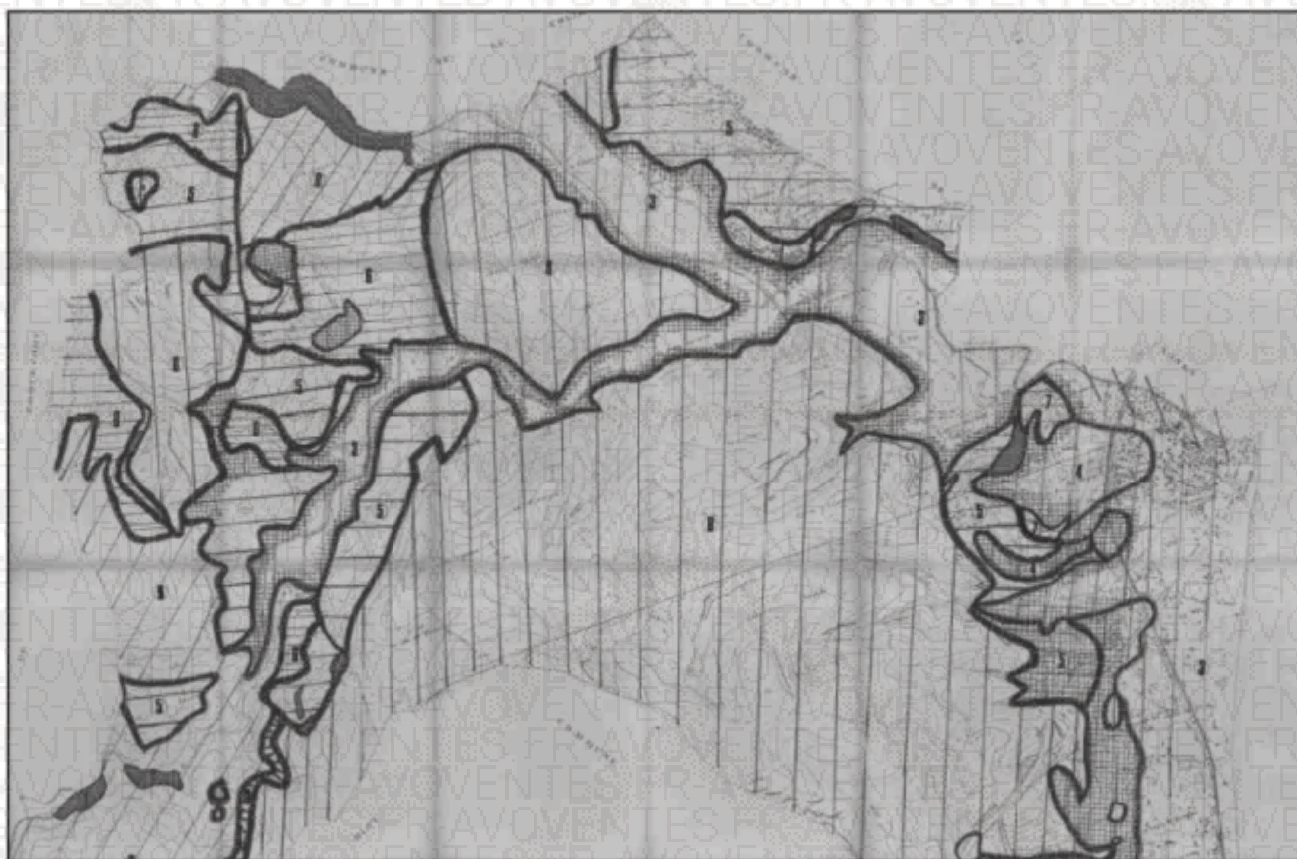
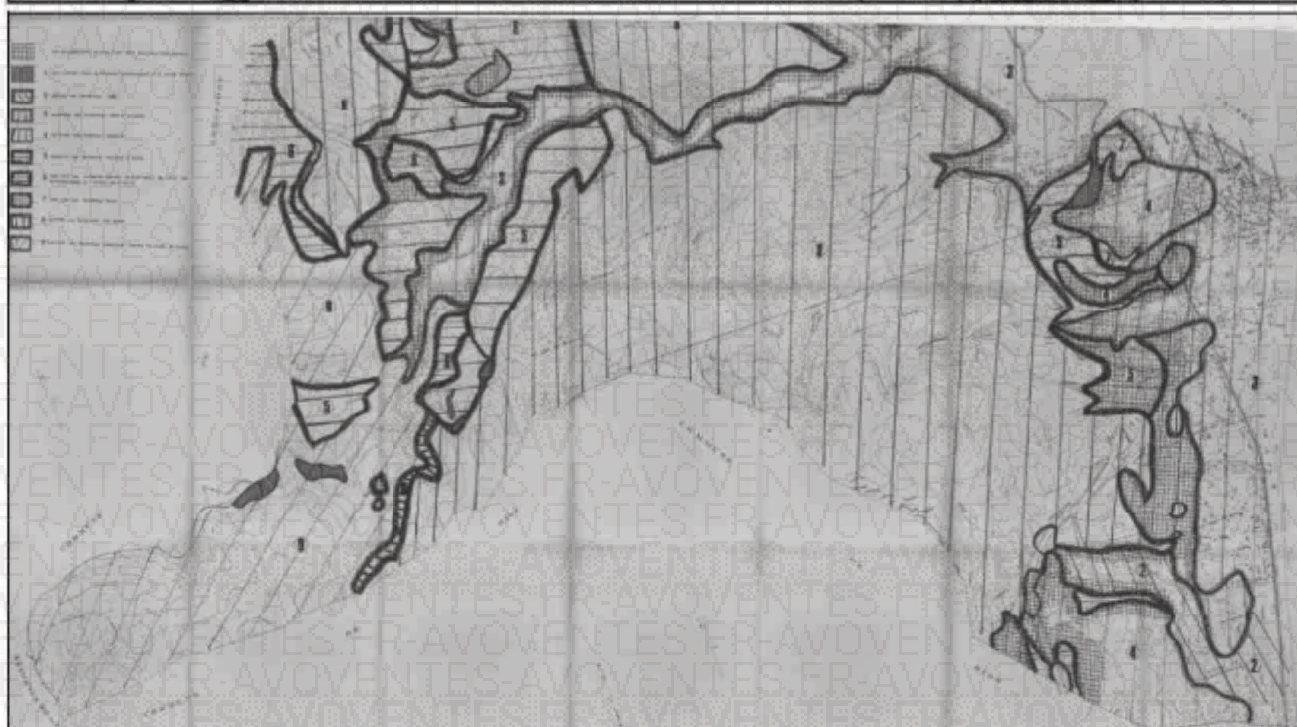
La commune est concernée par un aléa de mouvements de terrain caractérisé par une aptitude variable des sols aux constructions. Une étude à la parcelle permet de déterminer l'exposition du bien.

A cette date, aucun PPR n'est prescrit ou approuvé pour ce type d'aléa. Cet aléa ne concerne donc pas le présent état des risques. Cette carte est fournie seulement à titre indicatif.

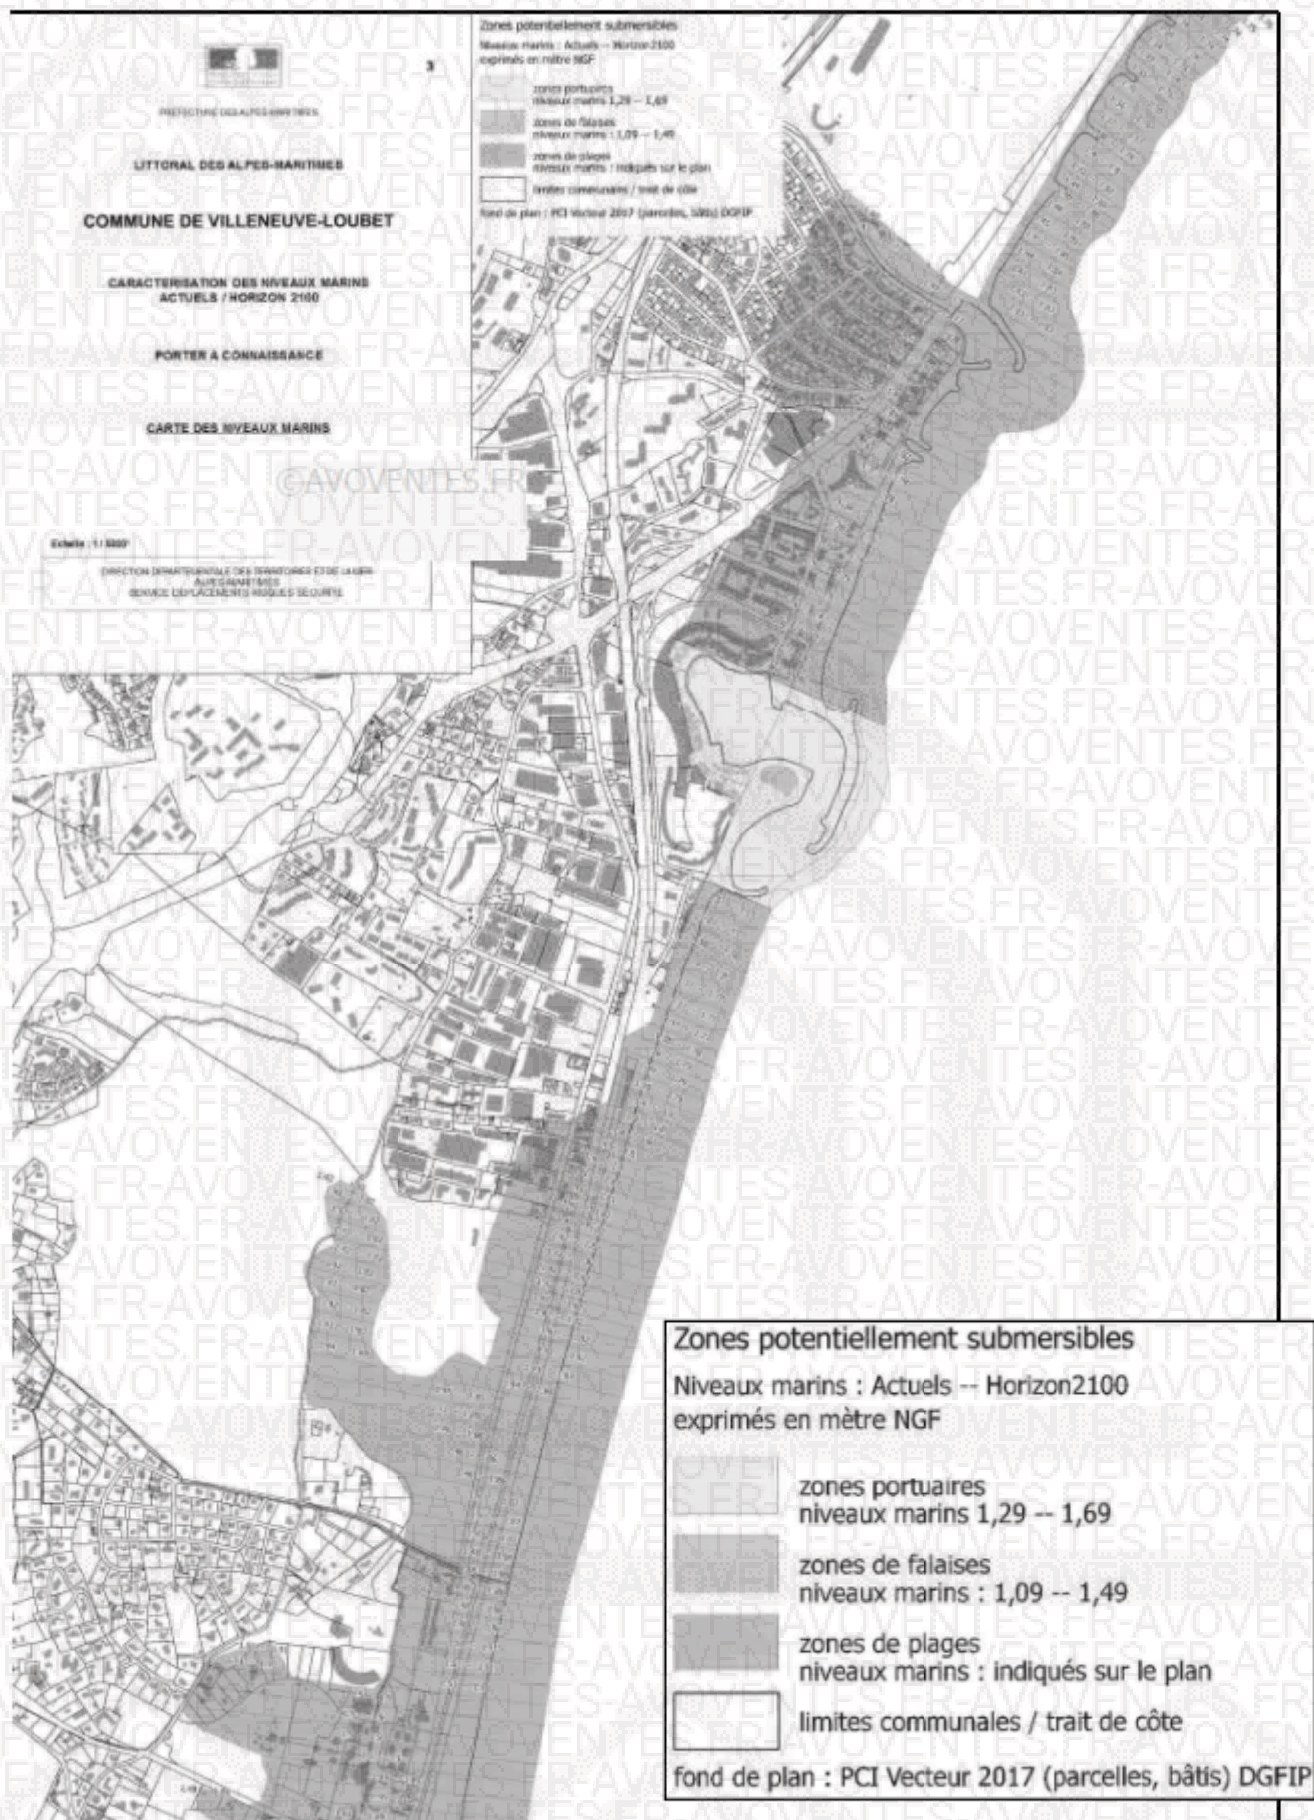
La commune est concernée par un aléa de submersion marine. Cette carte ne vaut pas PPR. Elle est fournie à titre indicatif.
