PROCES-VERBAL
DE CONSTAT D'HUISSIER

6 RUE DU LIEUTENANT COLONELLI
COPROPRIETE BRISTOL 3

2. ETAT DESCRIPTIF DU LOT N°197 :

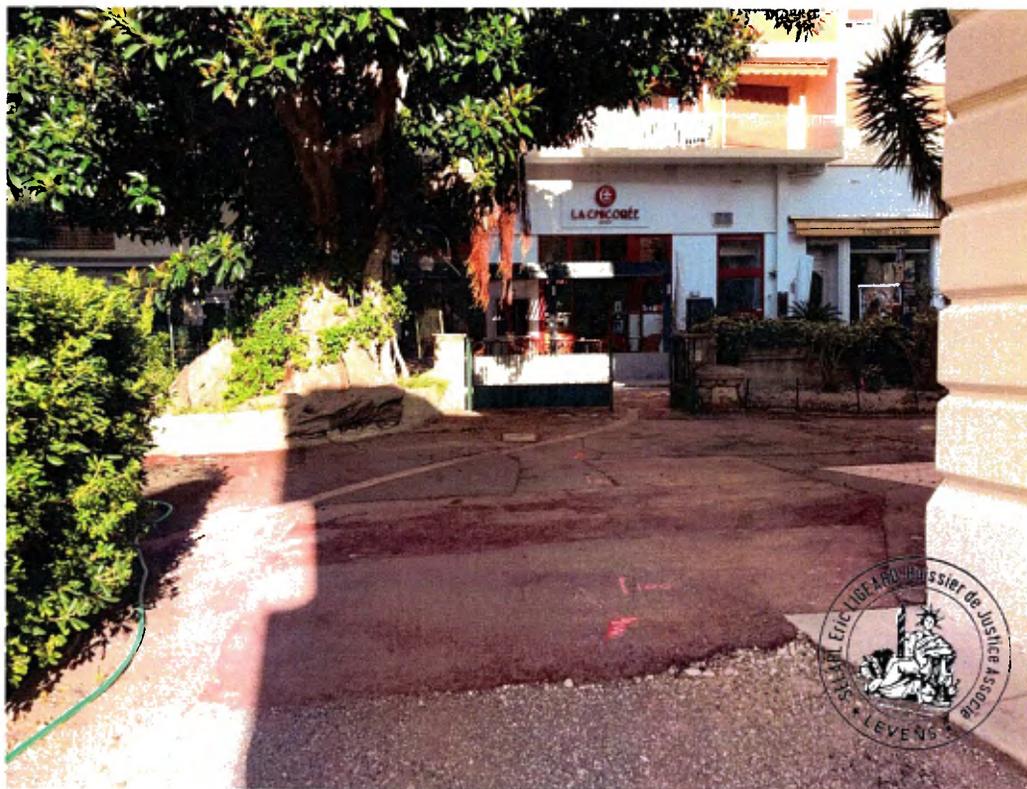
Photographie n°1. Selarl Eric LIGEARD(11/10/2019 09:40:18)

L'entrée de cette copropriété se trouve au numéro 6 de la rue du Lieutenant Colonelli à Beaulieu-sur-Mer.

La copropriété est desservie par une cour gravillonnée, et le lot numéro 197 se trouve à une cinquantaine de mètres du portail d'entrée.

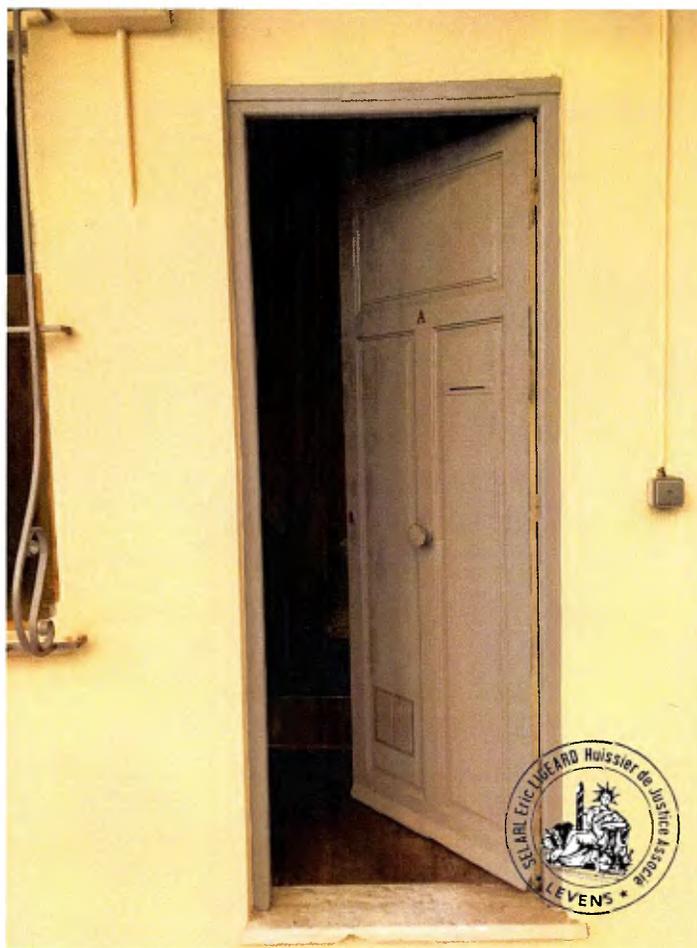
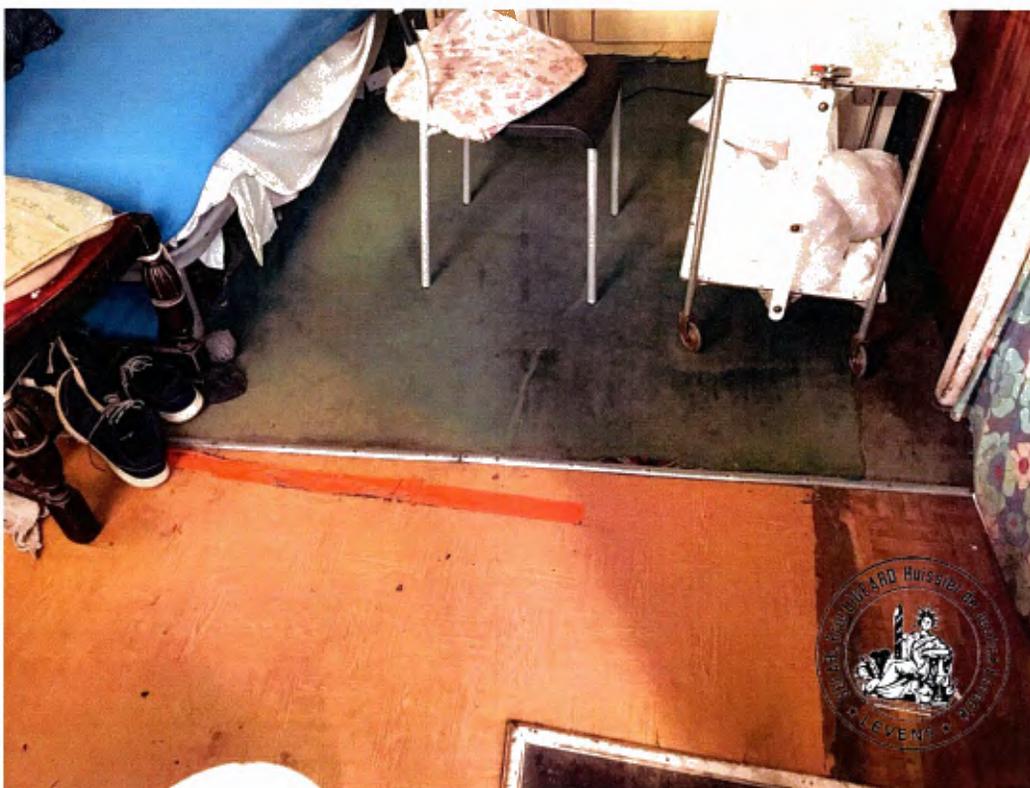
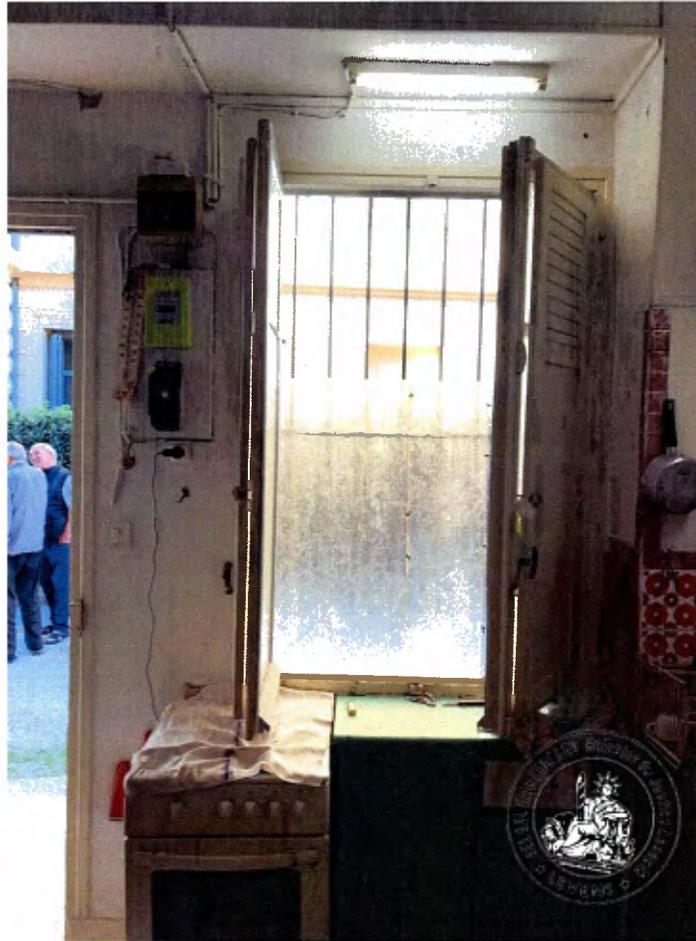
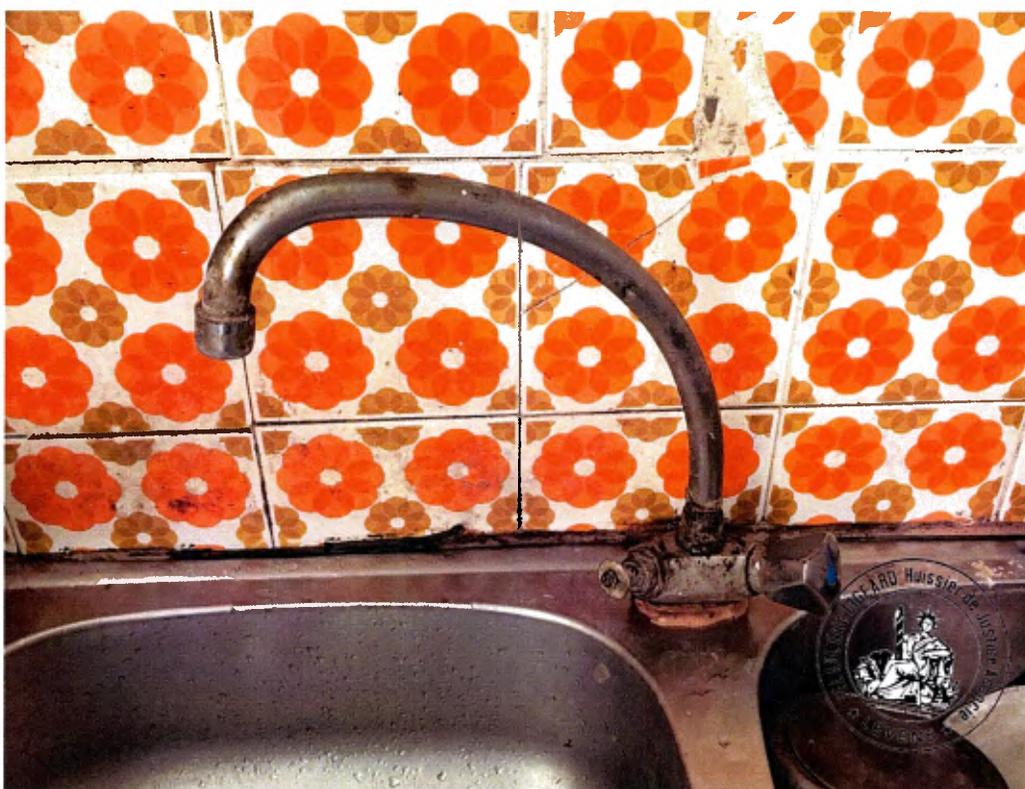
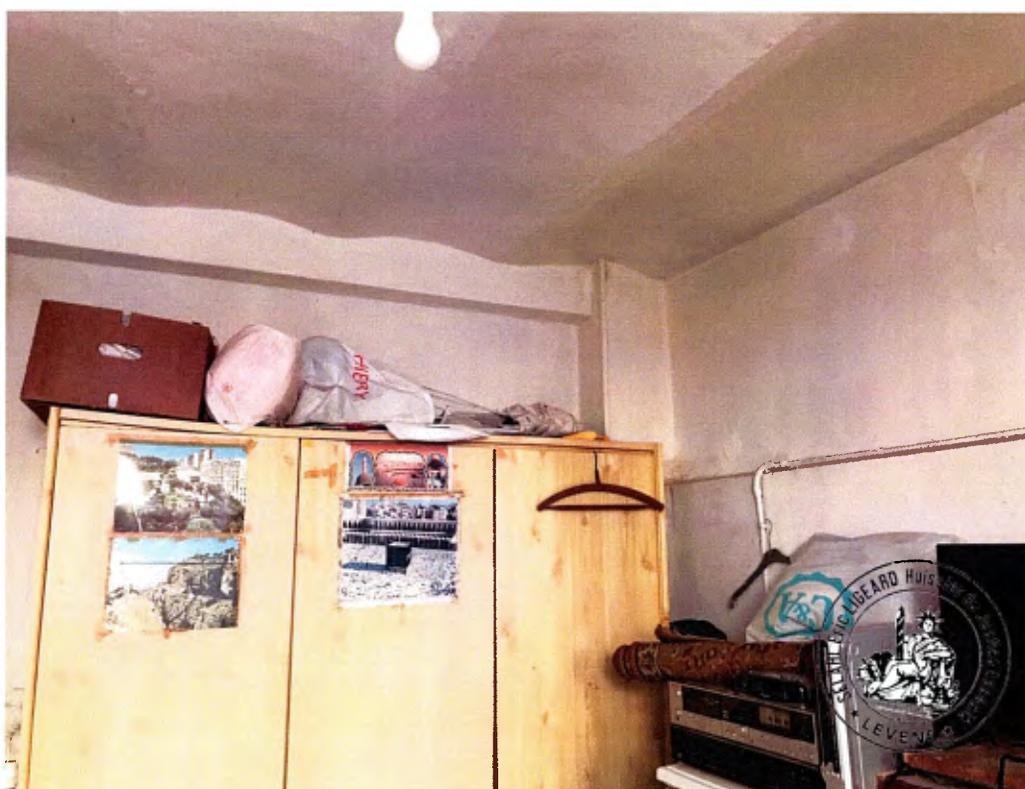
Sol : Matériaux hétérogènes à savoir parquet massif en entrant avec un affaissement, puis linoléum et dalles de gerflex, et moquette également légèrement affaissée, le tout en très mauvais état avec taches et nombreuses dégradations.

Mur : plâtrerie granuleuse peinte en blanc, encombrée par du mobilier pour le mur de droite, et couverte de moquette grossièrement encollée et lourdement tachée pour le mur de gauche et la partie gauche du mur du fond.

Plafond : vouîtains avec profilés métallique et plâtrerie écaillée notamment à l'aplomb de l'évier du côté gauche, et sur les profilés métalliques de ce plafond à l'ancienne.

- un évier double-bac en acier inoxydable en très mauvais état avec robinet mélangeur chromé également en très mauvais état avec bouton de gauche cassé ou manquant.
- faïençage mural ancien en très mauvais état surmonté par une armoire de toilette également ancienne et en très mauvais état,

Les plafond, murs de cette pièce ainsi que probablement le sol ne comportent strictement aucune isolation thermique ni doublage.

Le logement est également dépourvu de chauffage et seul un radiateur électrique d'appoint branché sur une prise électrique y est visible.

L'entrée dans la chambre de bonne se fait par une porte palière en bois avec un seul point de fermeture, et aucune isolation thermique ni phonique, ni sonnette ou parlophone.

La chambre de bonne possède une seule et unique fenêtre ancienne à simple vitrage constituée de deux vantaux en bois avec vitrage fissuré en soubassement du vantail de gauche, et volets intérieurs en bois.

Cette ouverture est équipée d'une grille de défense en fer forgé doublée par un dispositif artisanal en plexiglas.

L'installation électrique de la chambre de bonne est ancienne et en très mauvais état, avec un tableau électrique ancien et très sommaire présentant très peu de disjoncteurs différents.

un disjoncteur principal de facture très ancienne, mais équipée du nouveau compteur électrique LINKY.
