Dossier de Diagnostics Techniques

Réf. : 24-142111 AVOVENTES

Appartement T4
Immeuble
7 avenue du Lioran
15100 SAINT-FLOUR

RAPPORT DE MISSION DE REPÉRAGE DES MATÉRIAUX ET PRODUITS CONTENANT DE L'AMIANTE POUR L'ÉTABLISSEMENT DU CONSTAT ÉTABLI À L'OCCASION DE LA VENTE D'UN IMMEUBLE BÂTI

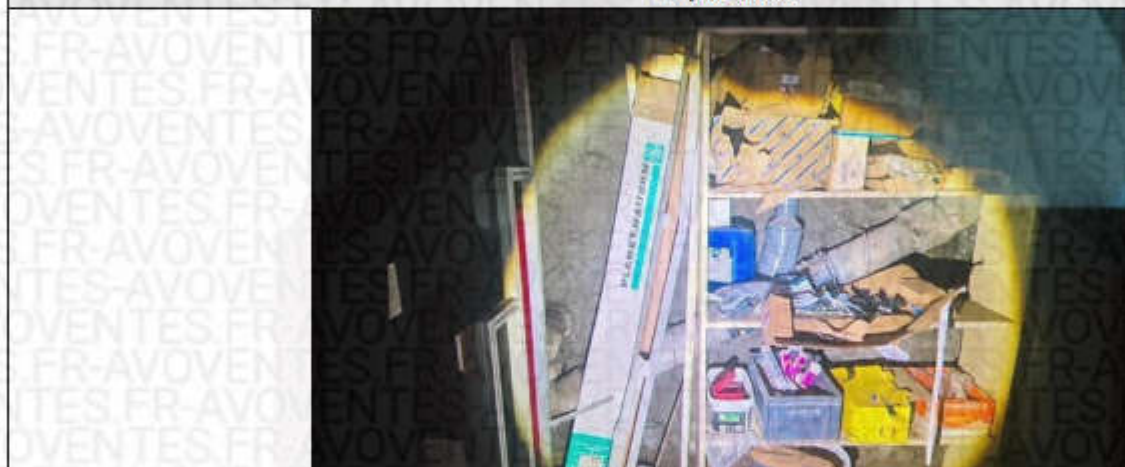
ELEMENT : Conduit de fluide

N° Local	Local	Etage	Elément	Zone	Matériau / Produit	Liste	Méthode	Etat de dégradation	Photo
10	Garage	S/Sol	Conduit de fluide	Mur	Fibre ciment	B	Jugement personnel	Matériaux non dégradé

Nom du client	Numéro de dossier	Pièce ou local
AVOVENTES	24-142111-AVOVENTES	S/Sol - Garage
Matériau	Date de prélèvement	Nom de l'opérateur
Fibre ciment		AVOVENTES AVOVENTES
Localisation	Résultat	
Conduit de fluide - Mur	Présence d'amiante	
Résultat de la grille d'évaluation		
Evaluation périodique		
Emplacement

EP - Evaluation périodique

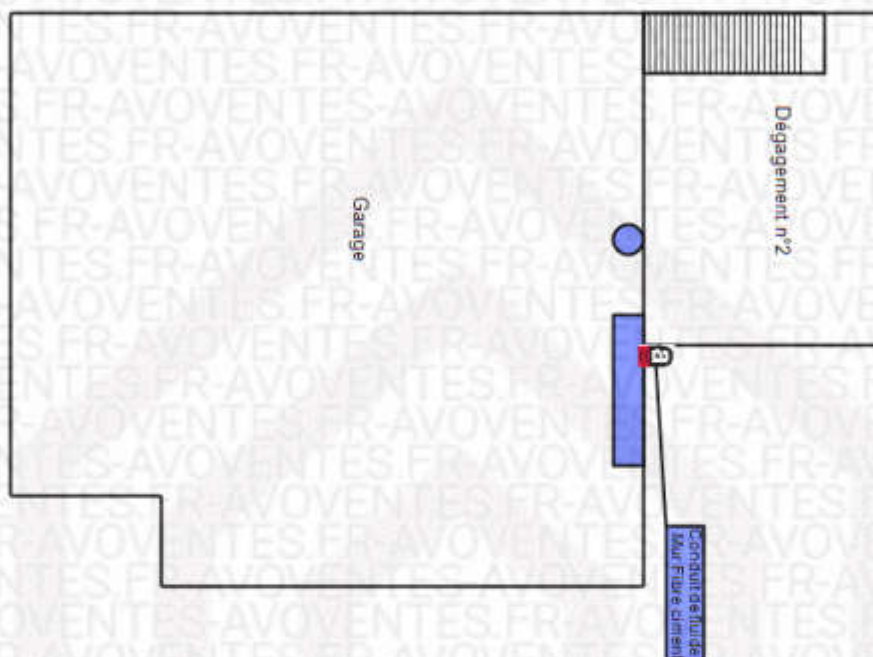
PLANCHE DE REPÉRAGE USUEL					
N° dossier :	24-142111-AVOVENTES			Adresse de l'immeuble :	Immeuble 7 avenue du Lioran 15100 SAINT-LOUR
N° planche :	2/2	Version :	0	Type :	Sans objet
Origine du plan :	Sans objet			Bâtiment – Niveau :	Croquis N°2

B Légende :
Conduit de fluide
