## DOSSIER DE DIAGNOSTICS TECHNIQUES

Référence : 120152

Bien :	<b>Chambre</b>
Adresse :	<b>Ref 0419.1905364 FB 102 84 rue des Granges 25000 BESANCON</b>
Numéro de lot :	<b>1</b>
Référence Cadastrale :	<b>AC - 90</b>

# diagnostic de performance énergétique

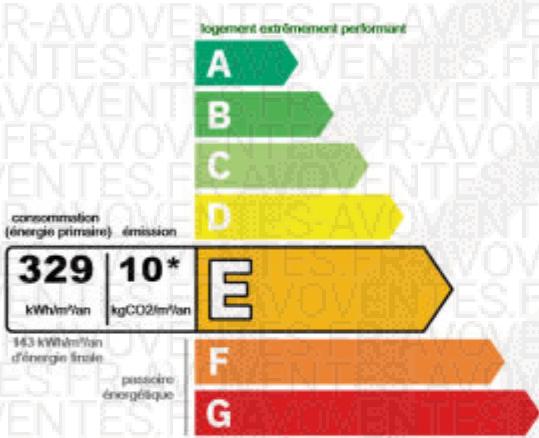
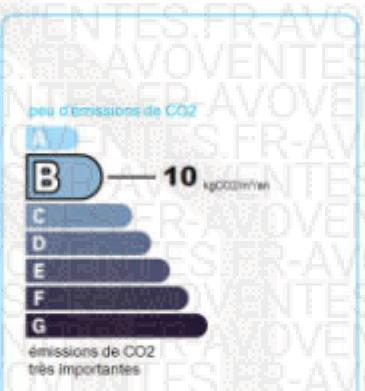
## Performance énergétique et climatique

Le niveau de consommation énergétique dépend de l'isolation du logement et de la performance des équipements.  
Pour l'améliorer, voir pages 5 à 6

Ce logement émet 183 kg de CO<sub>2</sub> par an, soit l'équivalent de 950 km parcourus en voiture.  
Le niveau d'émissions dépend principalement des types d'énergies utilisées (bois, électricité, gaz, fioul, etc.)

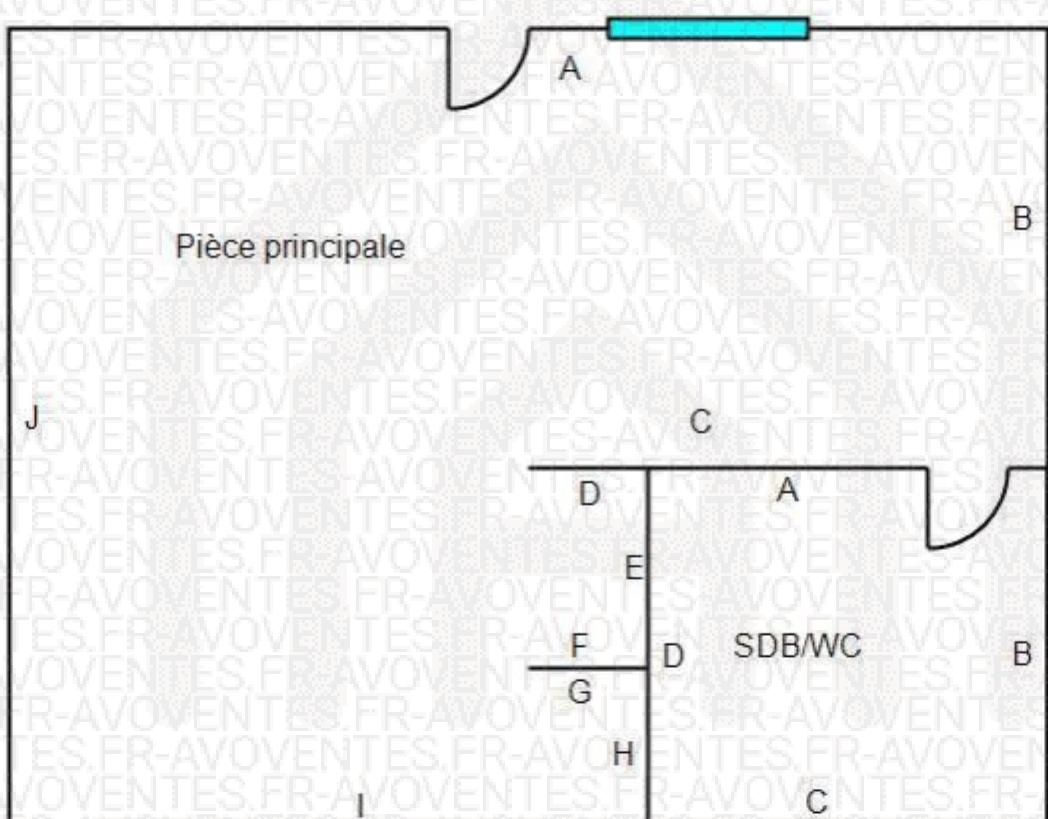
## Croquis N°1

N°	Zone	Unité de diagnostic	Substrat	Revêtement apparent	Localisation	Etat de conservation	Nature de la dégradation	Résultats (mg/cm²)	Classement	Observations
12	A	Fenêtre	Dormant et ouvrant extérieur	Bols	Peinture	C	ND	0,12	0	
13						MD	ND	0,12		
14	A	Fenêtre	Dormant et ouvrant intérieur	Bols	Peinture	C	ND	0,08	0	
15						MD	ND	0,07		
24	A	Fenêtre	Embrasure	Plâtre	Peinture	C	ND	0,12	0	
25						MD	ND	0,14		
16	A	Fenêtre	Volet	Bols	Peinture	C	ND	0,12	0	
17						MD	ND	0,13		
18	A	Porte	Dormant et ouvrant extérieur	Bols	Peinture	C	ND	0,15	0	
19						MD	ND	0,12		
26	A	Porte	Dormant et ouvrant intérieur	Bols	Peinture	C	ND	0,13	0	
27						MD	ND	0,09		
2	A	Mur		Plâtre	Papier peint	C	ND	0,13	0	
3						MD	ND	0,11		
4	B	Mur		Plâtre	Papier peint	C	ND	0,07	0	
5						MD	ND	0,14		
20	C	Porte	Dormant et ouvrant			C	ND	0,09	0	
21						MD	ND	0,05		
6	C	Mur		Plâtre	Papier peint	C	ND	0,12	0	
7						MD	ND	0,07		
8	D	Mur		Plâtre	Papier peint	C	ND	0,08	0
