## DOSSIER DE DIAGNOSTICS TECHNIQUES

Réf dossier n° 22-0724

Type de bien : Appartement T/1

16 avenue du Duc de Dantzig

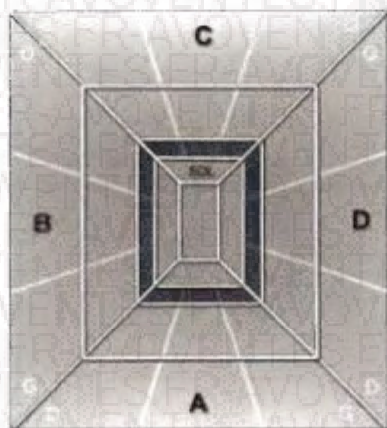
## SCHEMA TYPE DE LA PIECE

Mur A : Mur d'accès à la pièce  
Mur B : Mur gauche  
Mur C : Mur du fond  
Mur D : Mur droit
