DOSSIER DE DIAGNOSTICS TECHNIQUES

Réf dossier n° 25-0028

Type de bien : Pavillon

64 avenue du Bois de Chigny

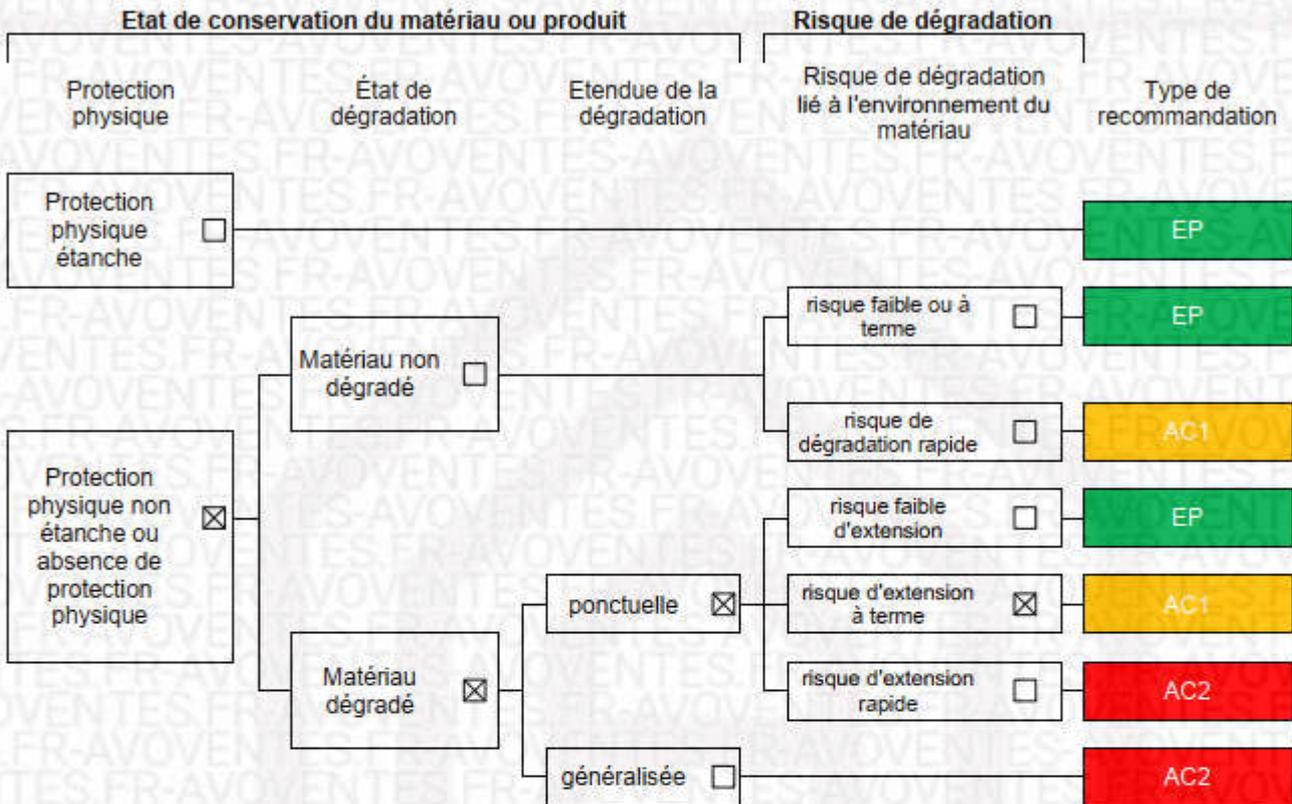
Localisation : cour Elément : Conduits amiante-cim EP, EU Repérage n° : 2

N° de dossier	25-0028
Date de l'évaluation	16/01/2025
Bâtiment	
Local ou zone homogène	
Destination déclarée du local	cour

RESULTAT DE LA GRILLE D'ÉVALUATION	CONCLUSION À INDIQUER DISTINCTEMENT EN FONCTION DES RÉSULTATS	
EP	Evaluation périodique	<input type="checkbox"/>
AC1	Action corrective de premier niveau	<input checked="" type="checkbox"/>
AC2	Action corrective de second niveau	<input type="checkbox"/>

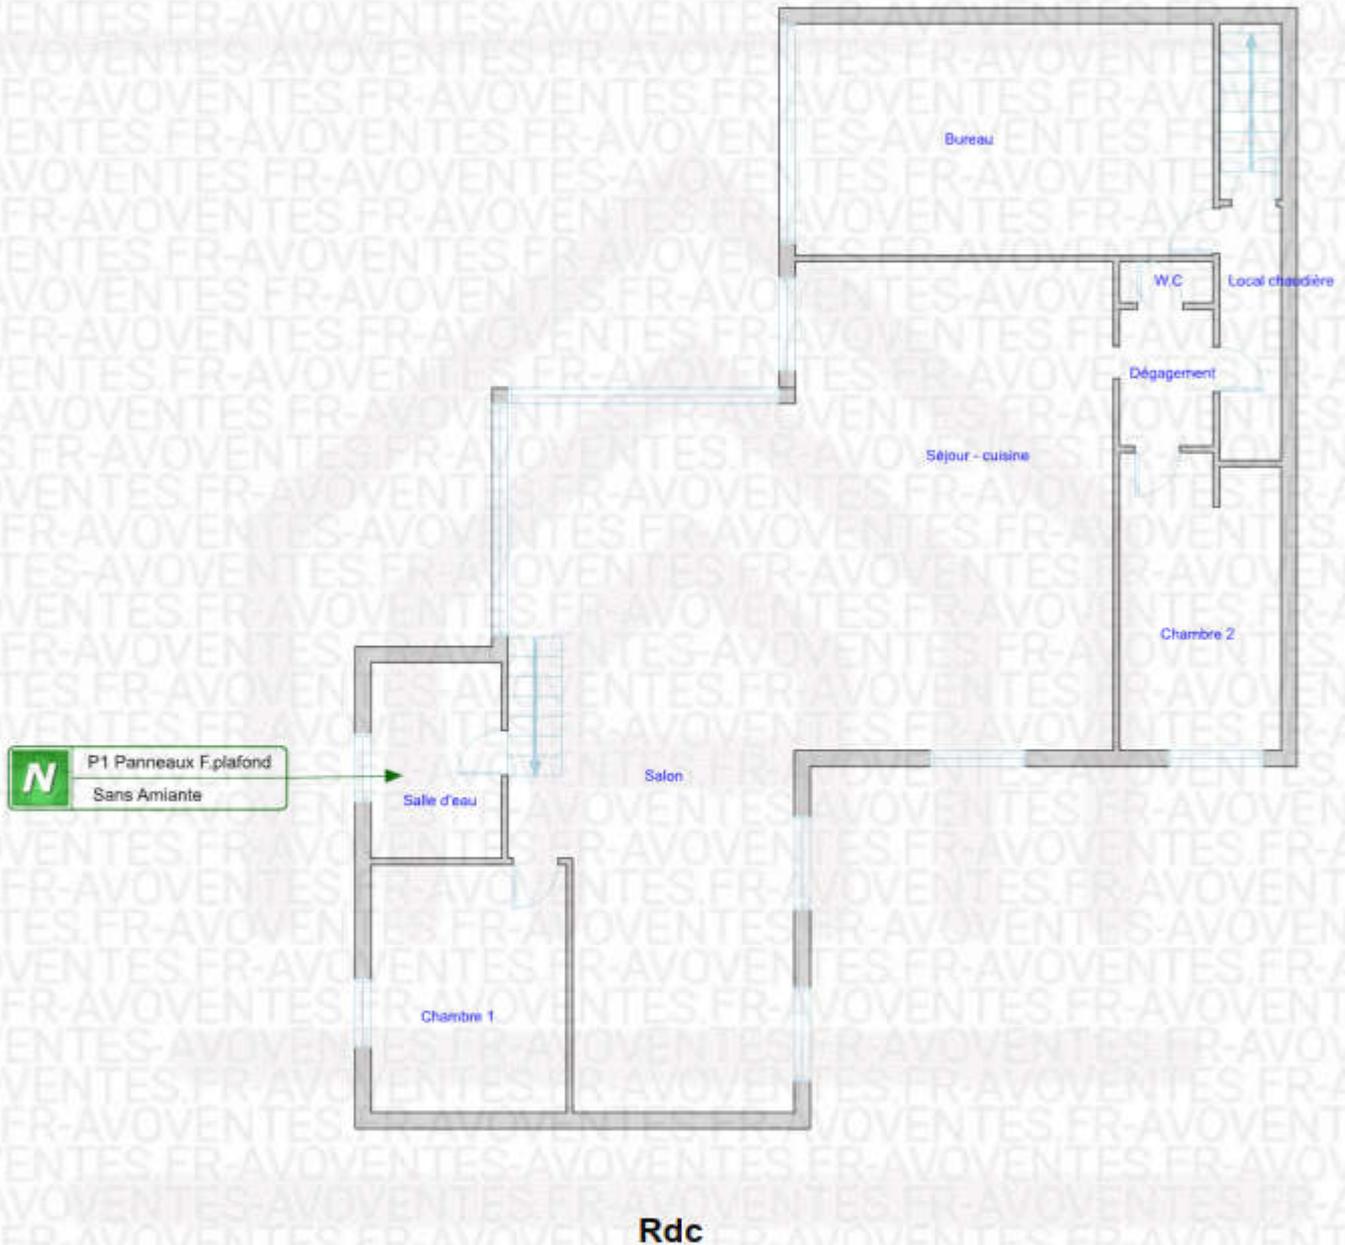
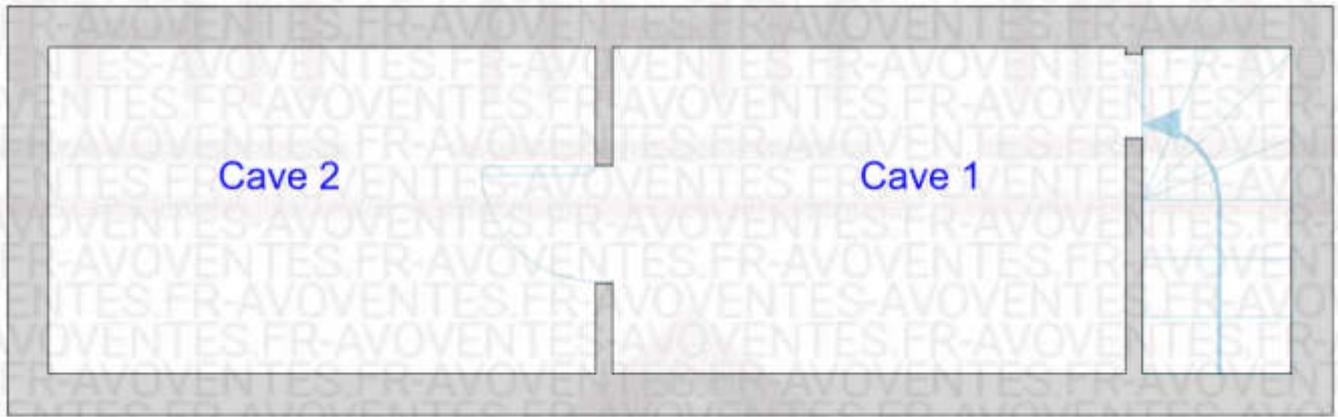
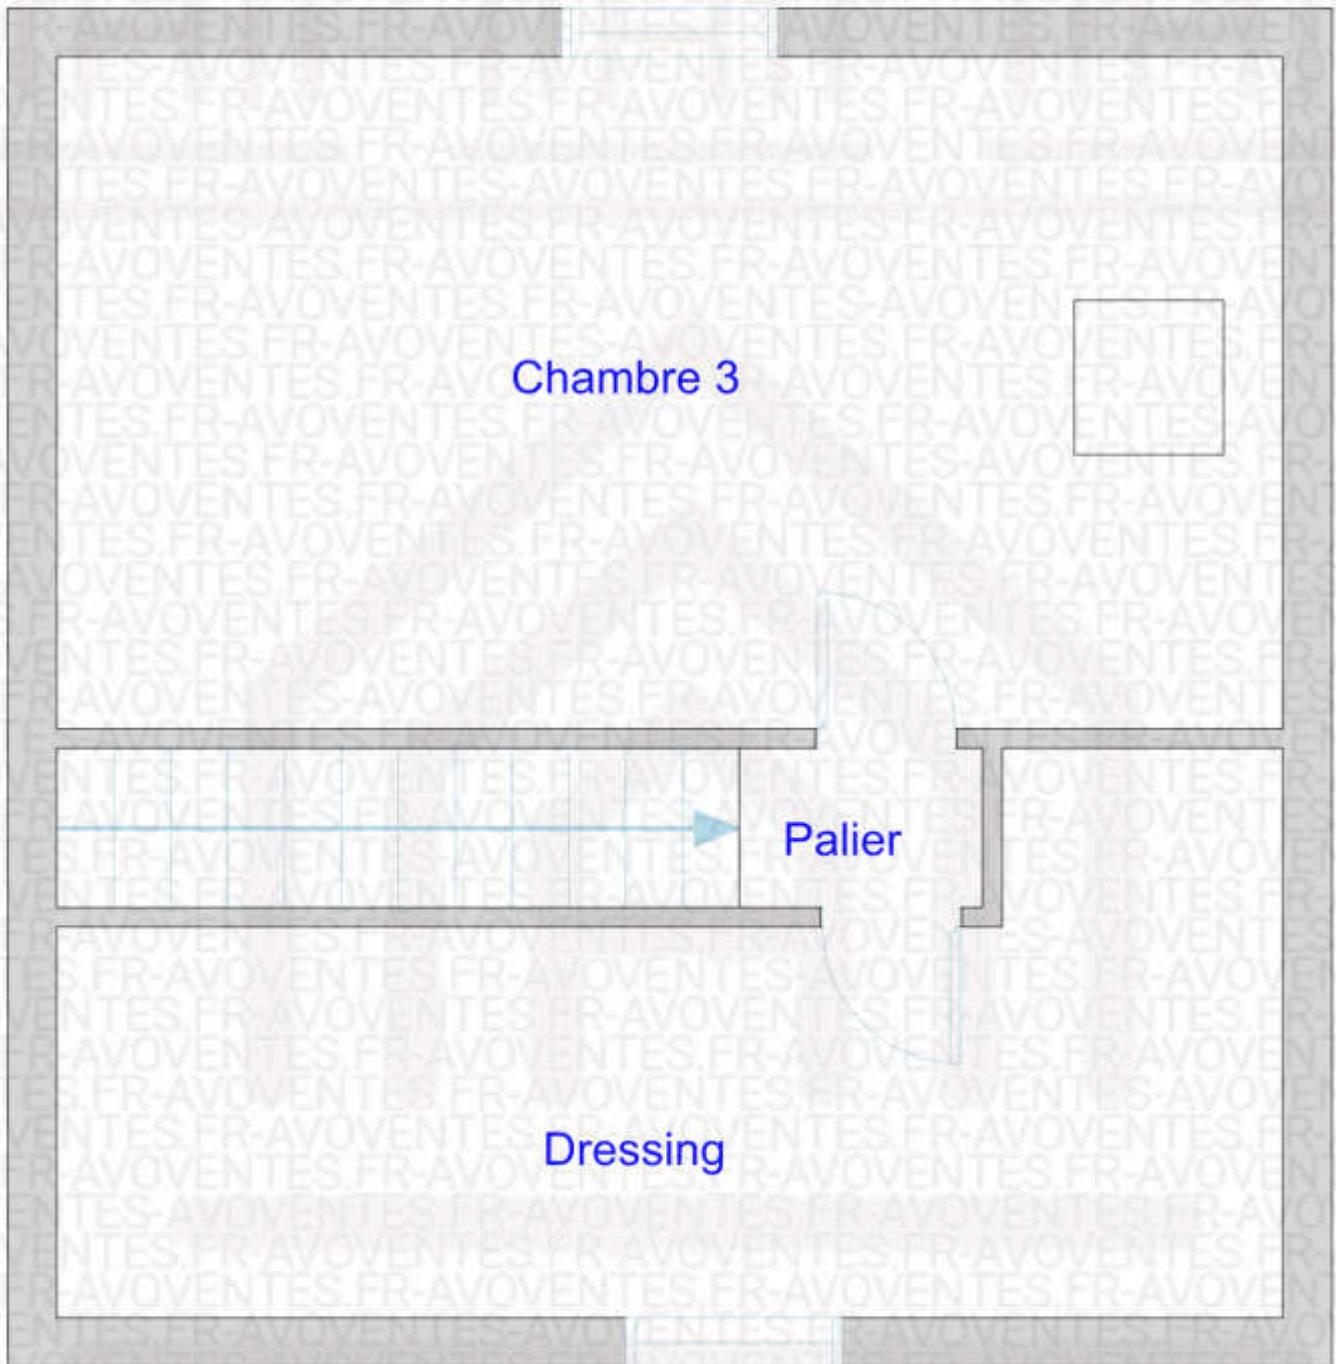
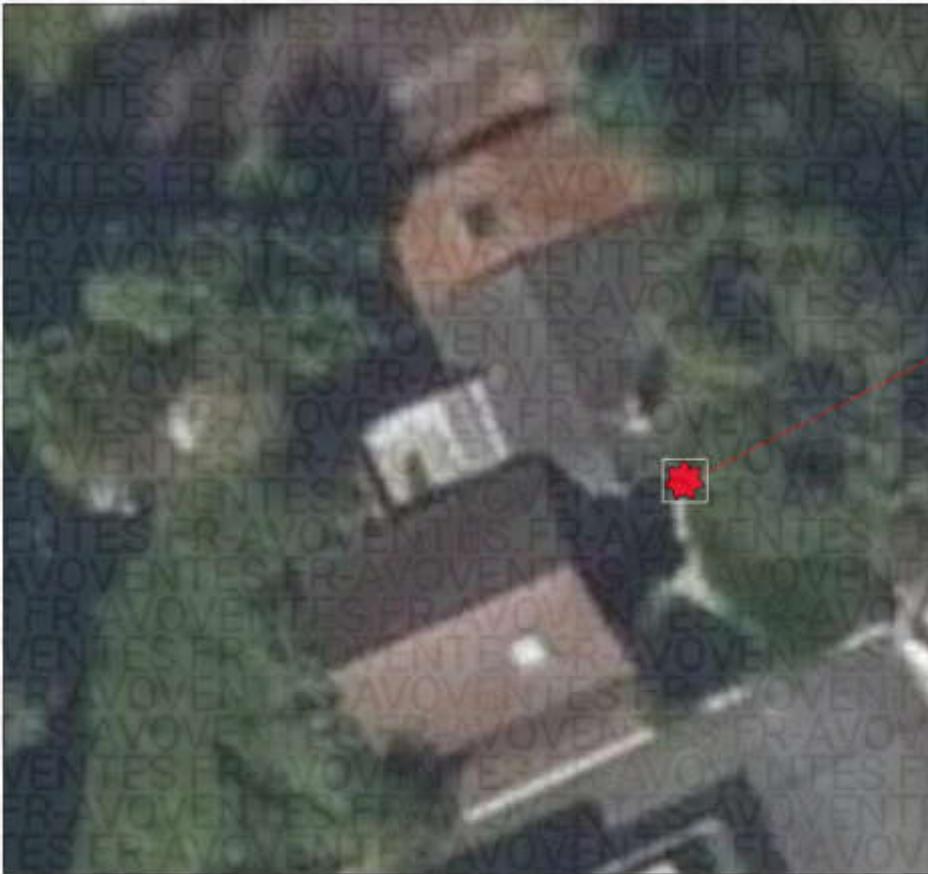
ANNEXE 1 - PLANCHE DE REPERAGE USUEL

a R2 Conduits amiante-cim EP, EU
AC1 Amiante

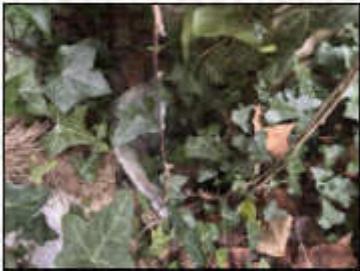
Repérage		Date	
Réf : R2		16/01/2025

Matériau ou produit	Résultat	
	Conduits amiante-cim EP, EU	Présence d'amiante	
	Bâtiment / Niveau	Local	
	extérieur	cour	
Recommandation			
Action Corrective de 1er niveau			
Préconisation	Dépose
