## DOSSIER DE DIAGNOSTICS TECHNIQUES

Réf dossier n° 26-0039

Type de bien : **Maison T/3**

**69 rue de Chalautre**

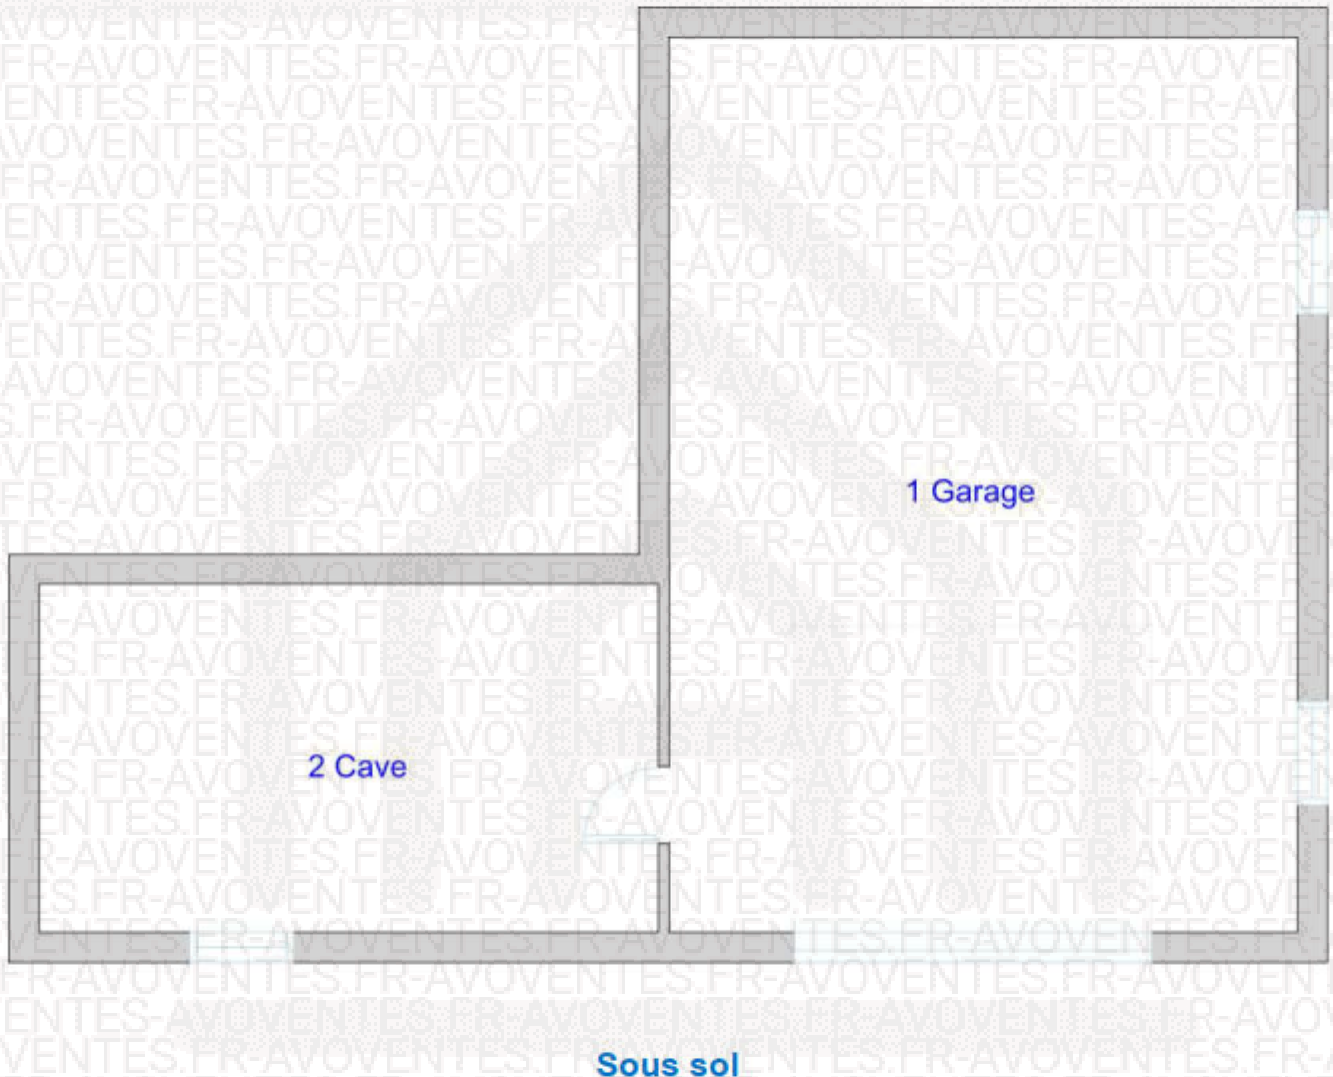
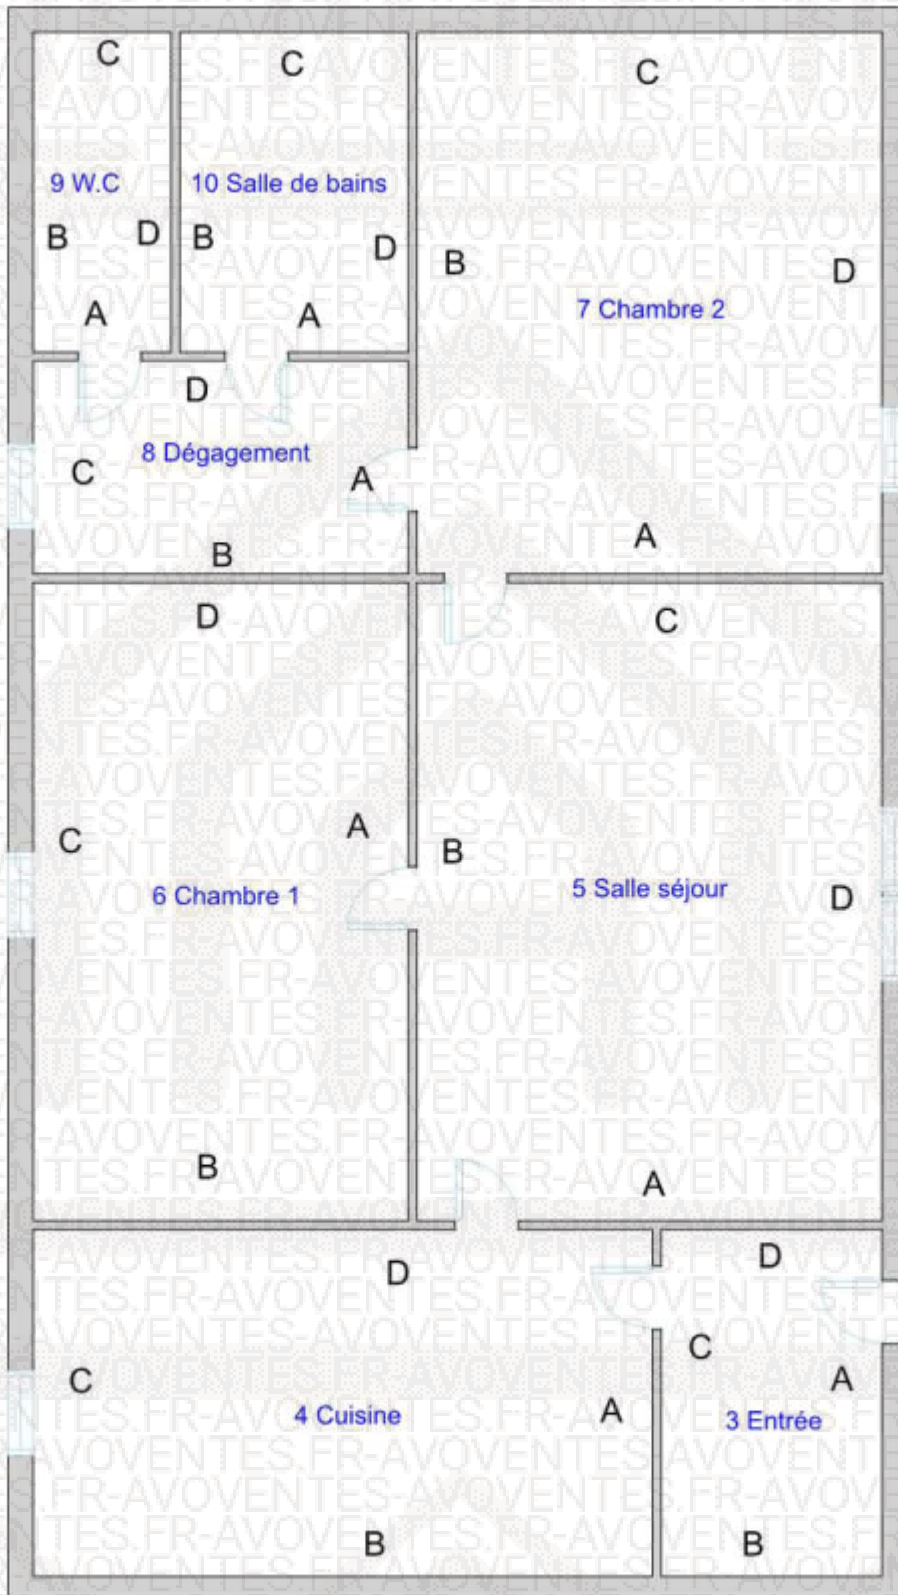
## ANNEXE 1 - CROQUIS DE SITUATION

Rdc

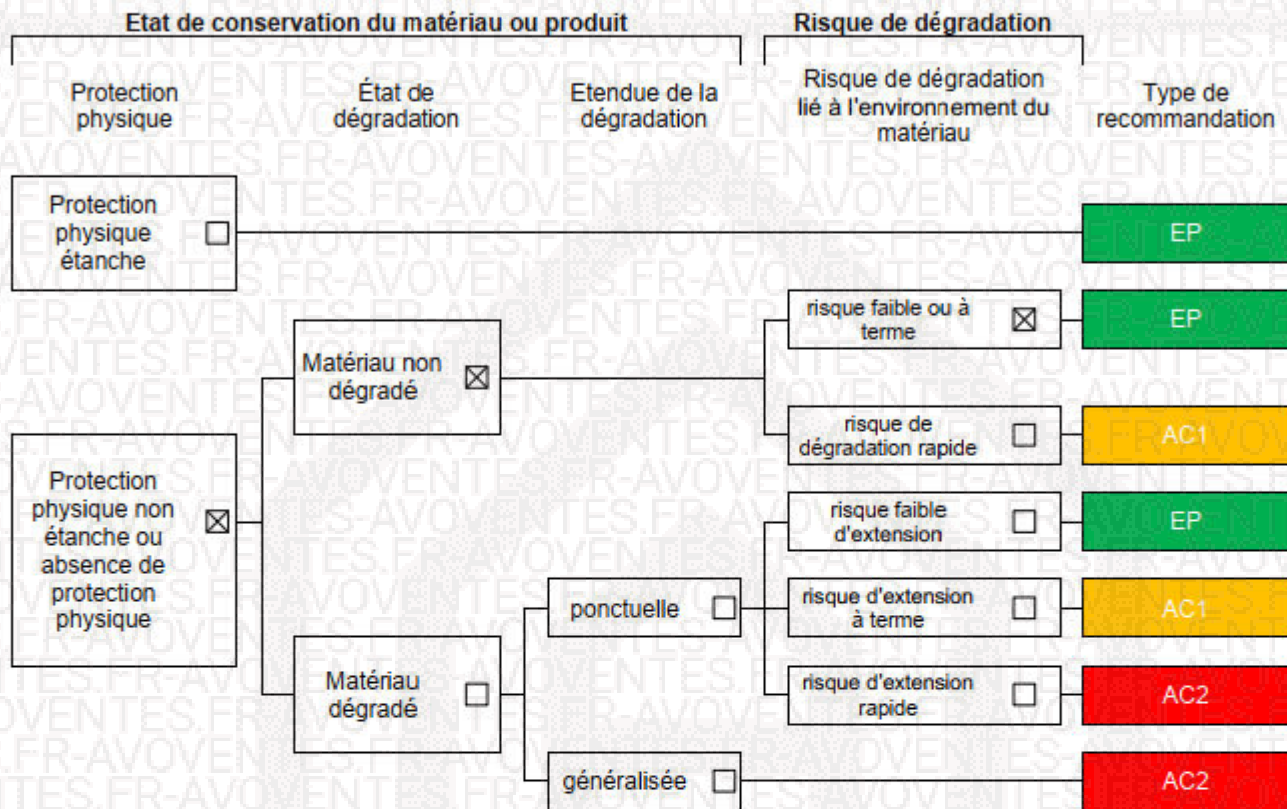
Localisation : Abri de jardin Élément : Plaques Repérage n° : 2

N° de dossier	26-0039
Date de l'évaluation	26/01/2026
Bâtiment	
Local ou zone homogène	
Destination déclarée du local	Abri de jardin

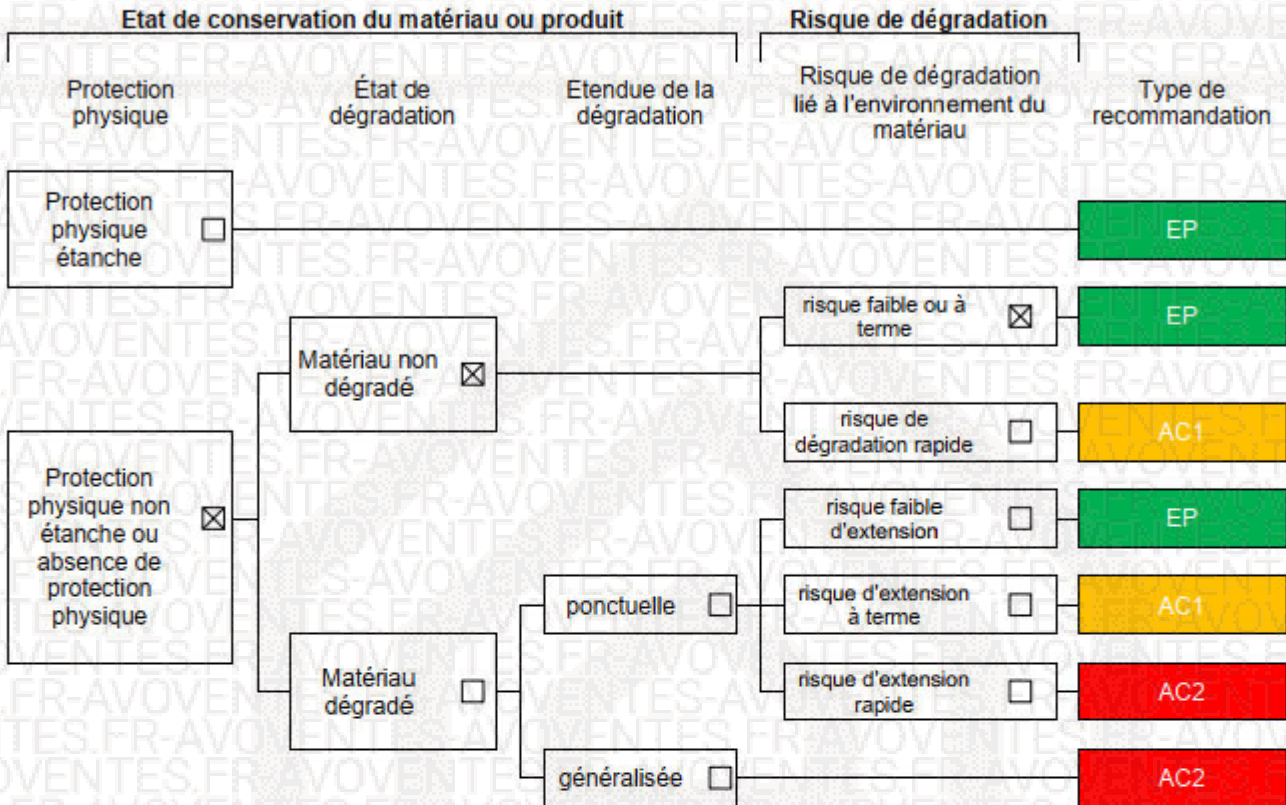
Localisation : Abri de jardin Elément : Plaques Repérage n° : 3

N° de dossier	26-0039
Date de l'évaluation	26/01/2026
Bâtiment	
Local ou zone homogène	
Destination déclarée du local	Abri de jardin

RESULTAT DE LA GRILLE D'EVALUATION	CONCLUSION À INDIQUER DISTINCTEMENT EN FONCTION DES RÉSULTATS	
EP	Evaluation périodique	<input checked="" type="checkbox"/>
AC1	Action corrective de premier niveau	<input type="checkbox"/>
AC2	Action corrective de second niveau	<input type="checkbox"/>

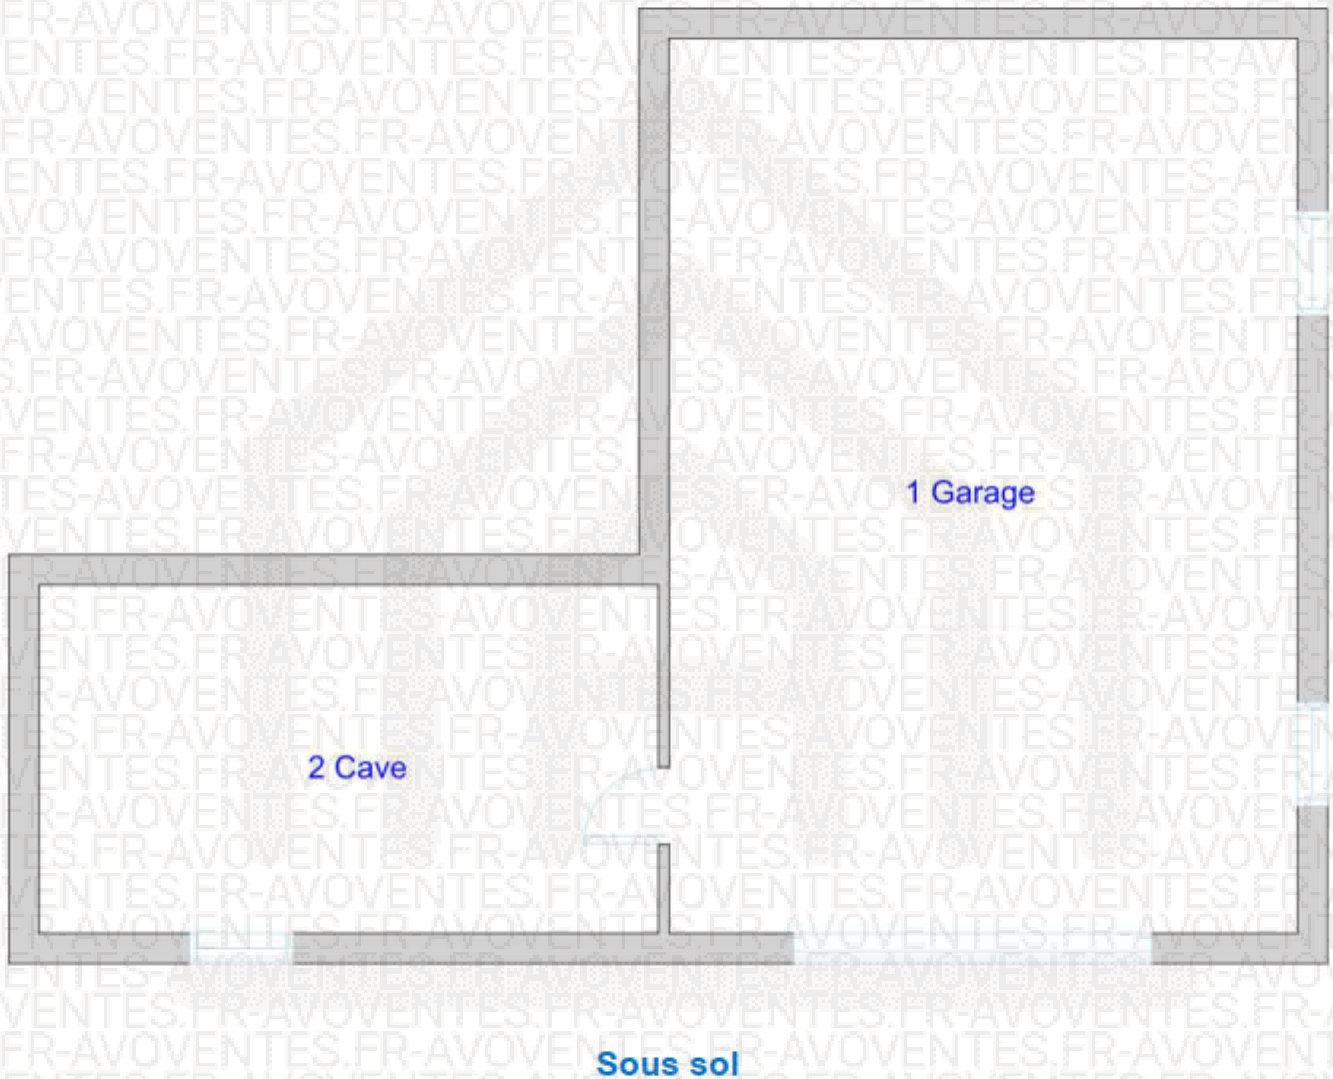
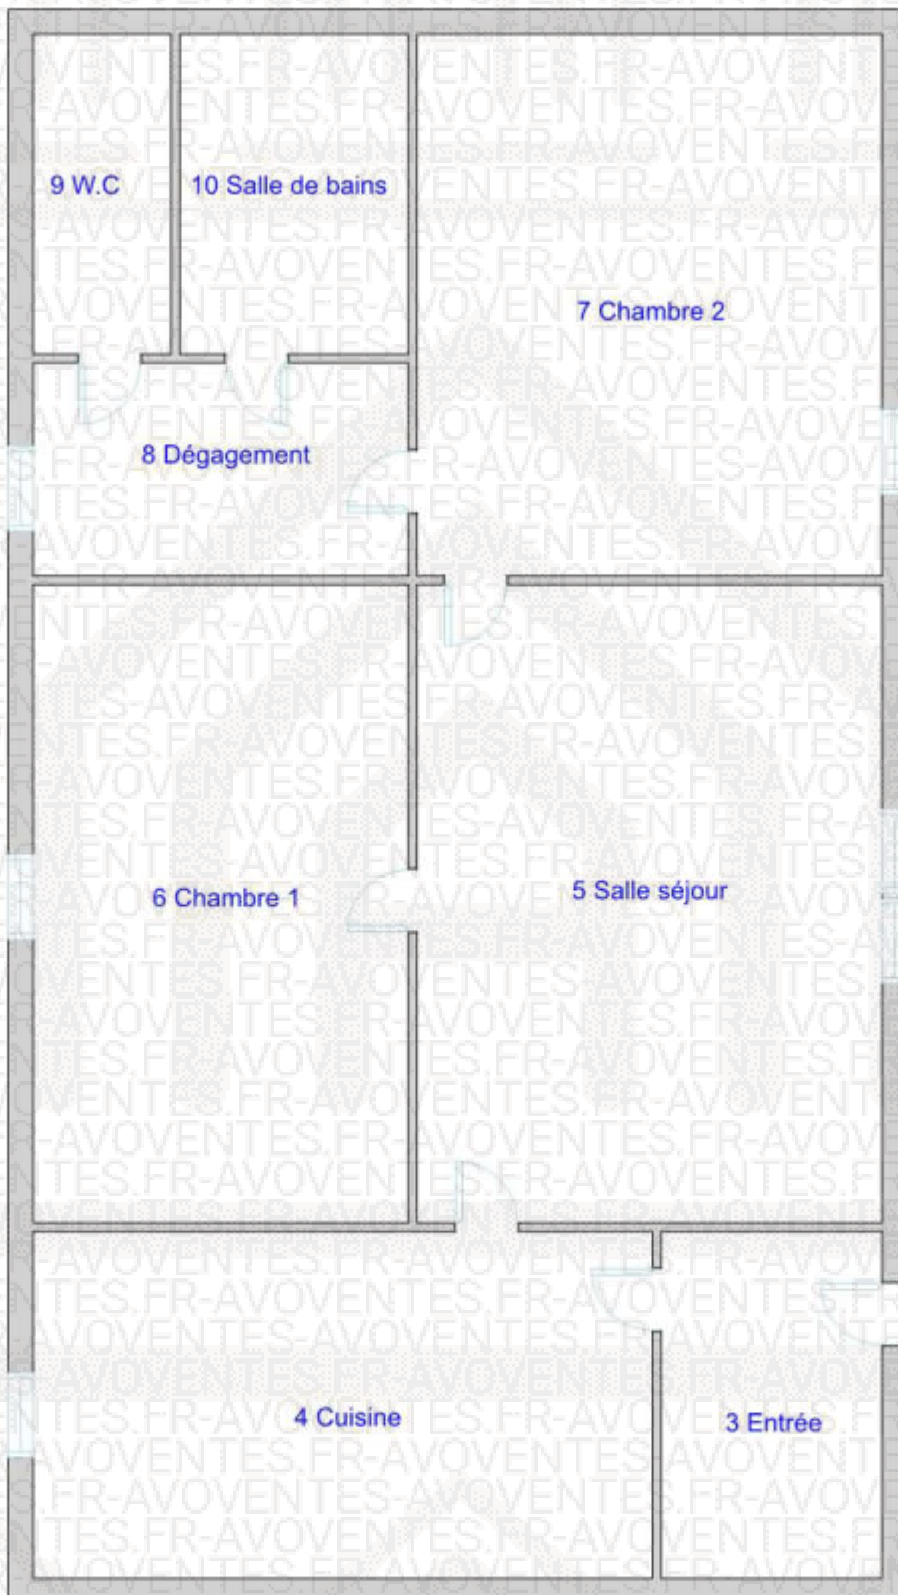
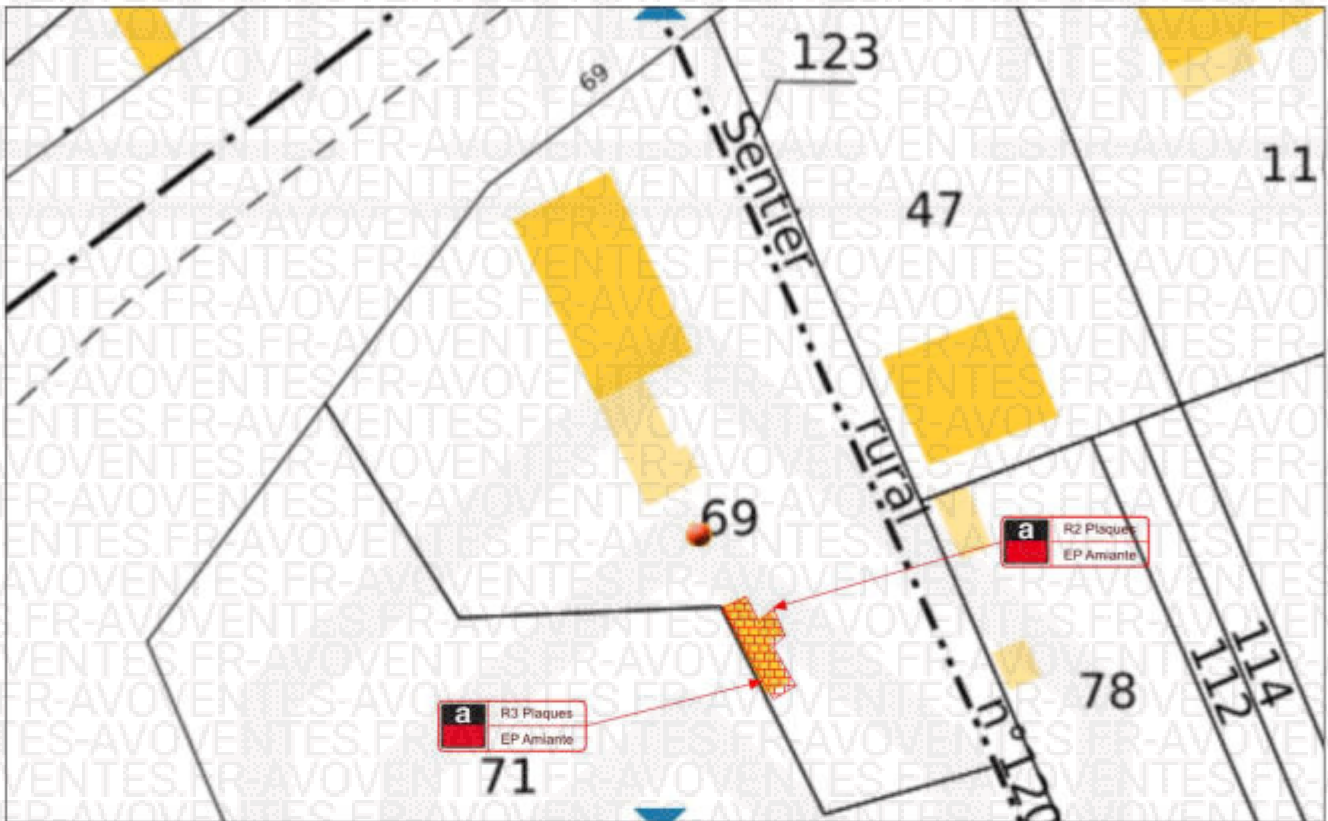
## ANNEXE 1 - PLANCHE DE REPERAGE USUEL

**Rdc**

Marqueur « Présence d'amiante »
