DOSSIER DE DIAGNOSTICS TECHNIQUES

Réf dossier n° 26-0094

Type de bien : Pavillon

11 route de Provins

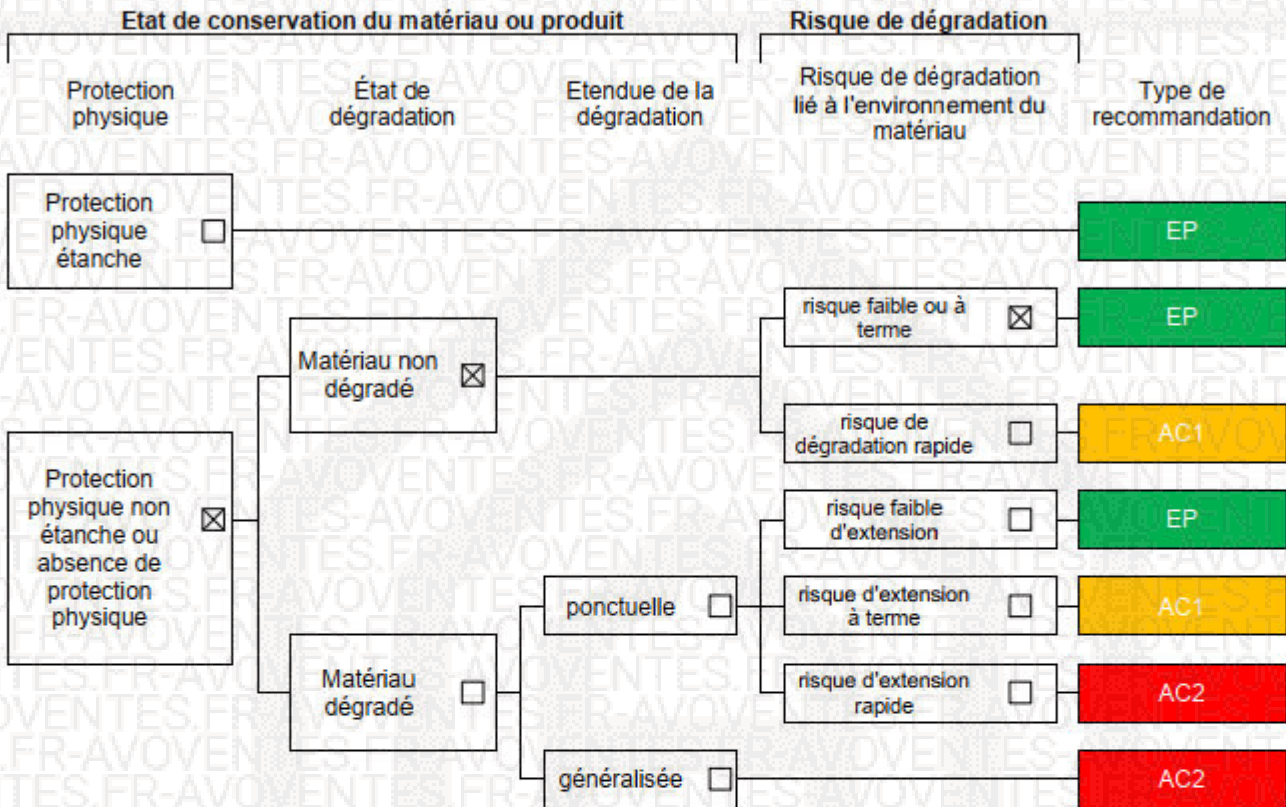
Localisation : Façades et toitures Élément : Conduits de fumée Repérage n° : 1

N° de dossier	26-0094
Date de l'évaluation	19/02/2026
Bâtiment	
Local ou zone homogène	
Destination déclarée du local	Façades et toitures

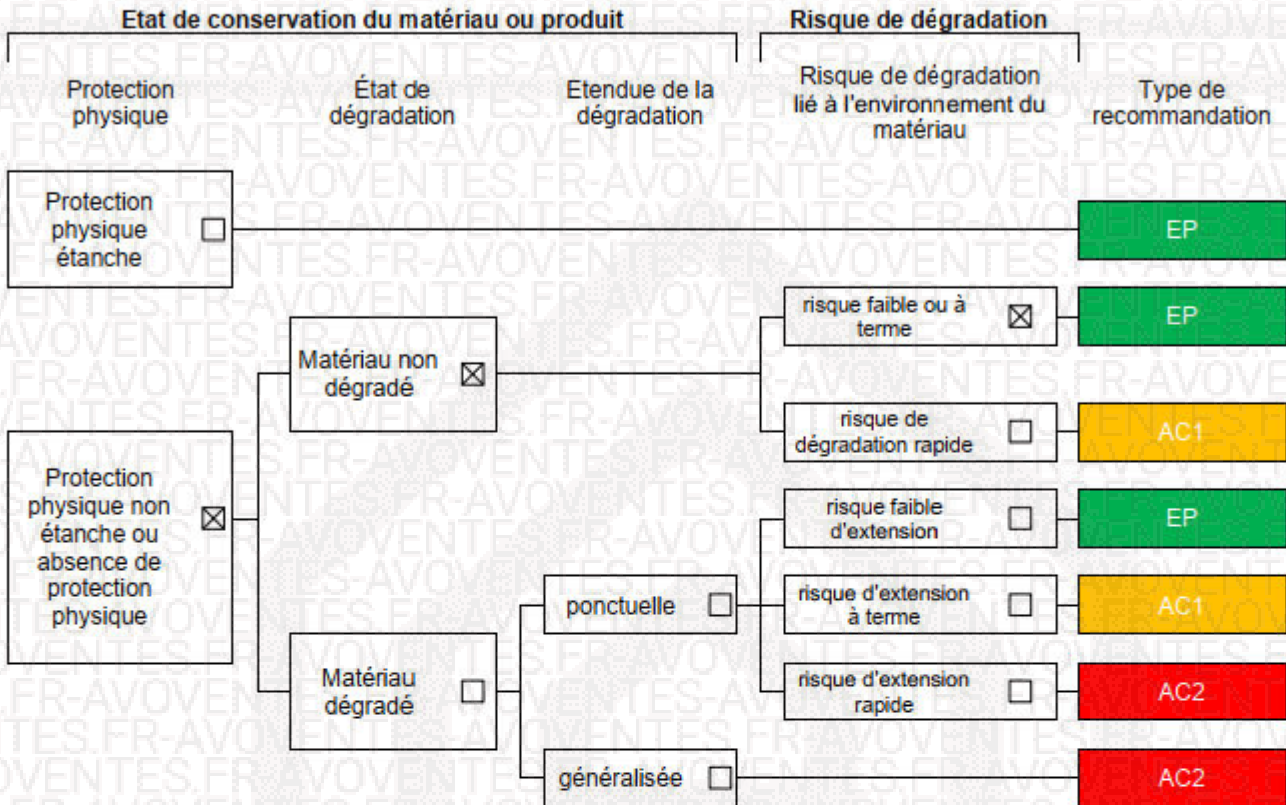
Localisation : Façades et toitures Élément : Conduits de fumée Repérage n° : 2

N° de dossier	26-0094
Date de l'évaluation	19/02/2026
Bâtiment	
Local ou zone homogène	
Destination déclarée du local	Façades et toitures

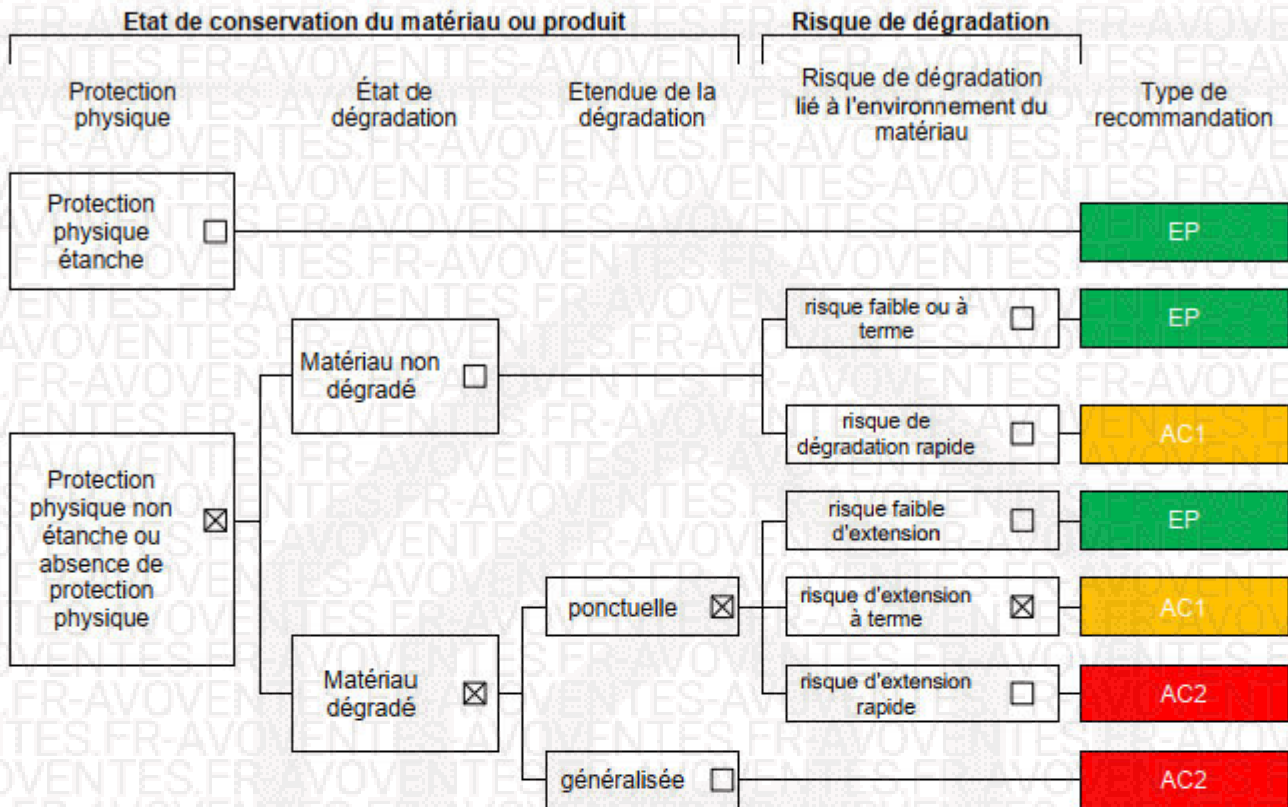
Localisation : Abri Elément : Plaques Repérage n° : 3

N° de dossier	26-0094
Date de l'évaluation	19/02/2026
Bâtiment	
Local ou zone homogène	
Destination déclarée du local	Abri

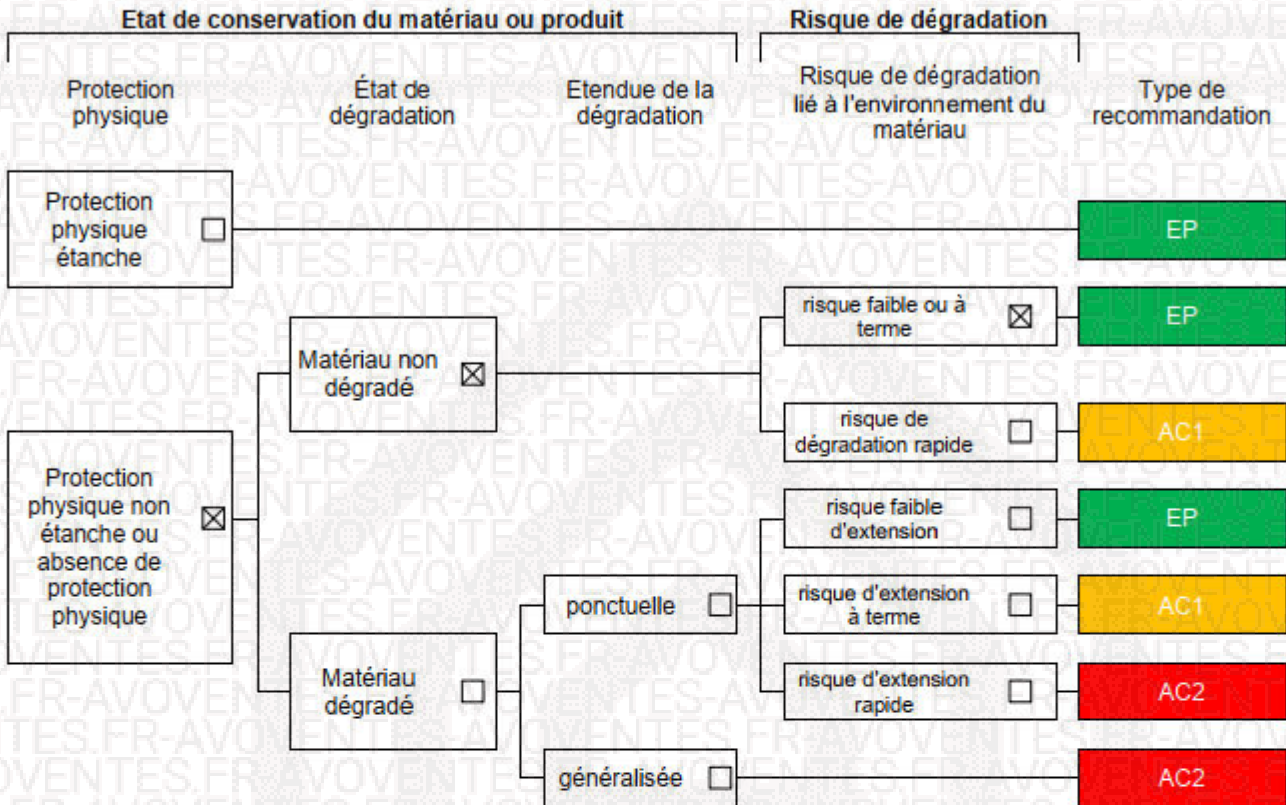
Localisation : Local Elément : Plaques Repérage n° : 4

N° de dossier	26-0094
Date de l'évaluation	19/02/2026
Bâtiment	
Local ou zone homogène	
Destination déclarée du local	Local

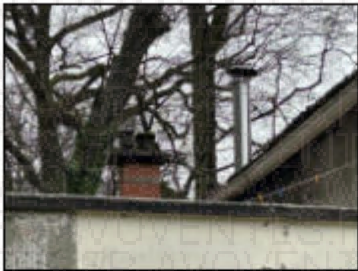
Repérage		Date	
Réf : R1		19/02/2026

Matériau ou produit	Résultat	
	Conduits de fumée	Présence d'amiante	
	Bâtiment / Niveau	Local	
extérieur		Façades et toitures	
Recommandation			
Evaluation Périodique

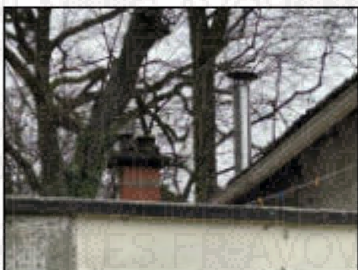
Repérage		Date	
Réf : R2		19/02/2026

Matériau ou produit	Résultat	
	Conduits de fumée	Présence d'amiante	
	Bâtiment / Niveau	Local	
extérieur		Façades et toitures	
Recommandation			
Evaluation Périodique
