DOSSIER DE DIAGNOSTICS TECHNIQUES

Référence : **24140 09.03.26**

Bien : **Appartement**
Adresse : **15 rue de Saint Christophe
02290 VIC-SUR-AISNE**
Numéro de lot : **5, 8**
Référence Cadastre : **000AC - 0164**

Rapport de mission de repérage des matériaux et produits contenant de l'amiante pour l'établissement du constat établi à l'occasion de la vente d'un immeuble bâti

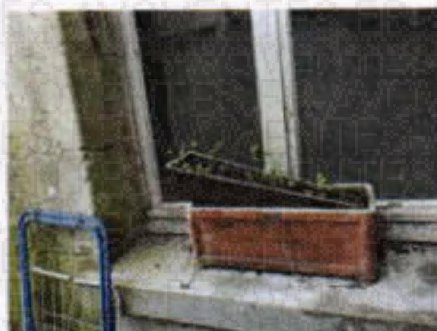
ELEMENT : Fenêtre

N° Local	Local	Etage	Elément	Zone	Matériau / Produit	Liste	Critère(s) ayant permis de conclure	Etat de dégradation	Photo
1	Séjour/Cuisine	RDC	Fenêtre - Tableau	A	Jardinière Fibro	B	Jugement personnel	Matériaux non dégradés

Nom du client	Numéro de dossier	Pièce ou local
©AVOVENTES.FR	40 09 03 26	RDC - Séjour/Cuisine
Matériau	Date de prélèvement	Nom de l'opérateur
Jardinière Fibro		©AVOVENTES.FR
Localisation		
Fenêtre - A Tableau		
Résultat amiante		
Présence d'amiante		
Résultat de la grille d'évaluation		
Evaluation périodique

EP - Evaluation périodique

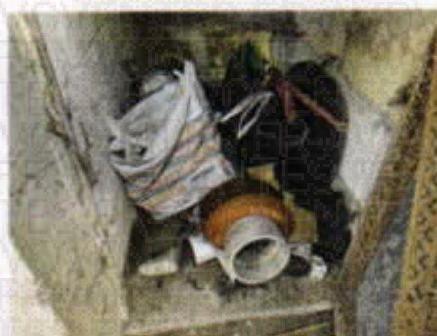
ELEMENT : Déchet conduit

8	Débaras n°3	RDC	Déchet conduit	Soi	Amiante ciment	B	Jugement personnel	Matériaux non dégradés

Nom du client	Numéro de dossier	Pièce ou local
©AVOVENTES.FR		RDC - Débaras n°3
Matériau	Date de prélèvement	Nom de l'opérateur
Amiante ciment		©AVOVENTES.FR
Localisation		
Déchet conduit - Sol		
Résultat amiante		
Présence d'amiante		
Résultat de la grille d'évaluation		
Evaluation périodique

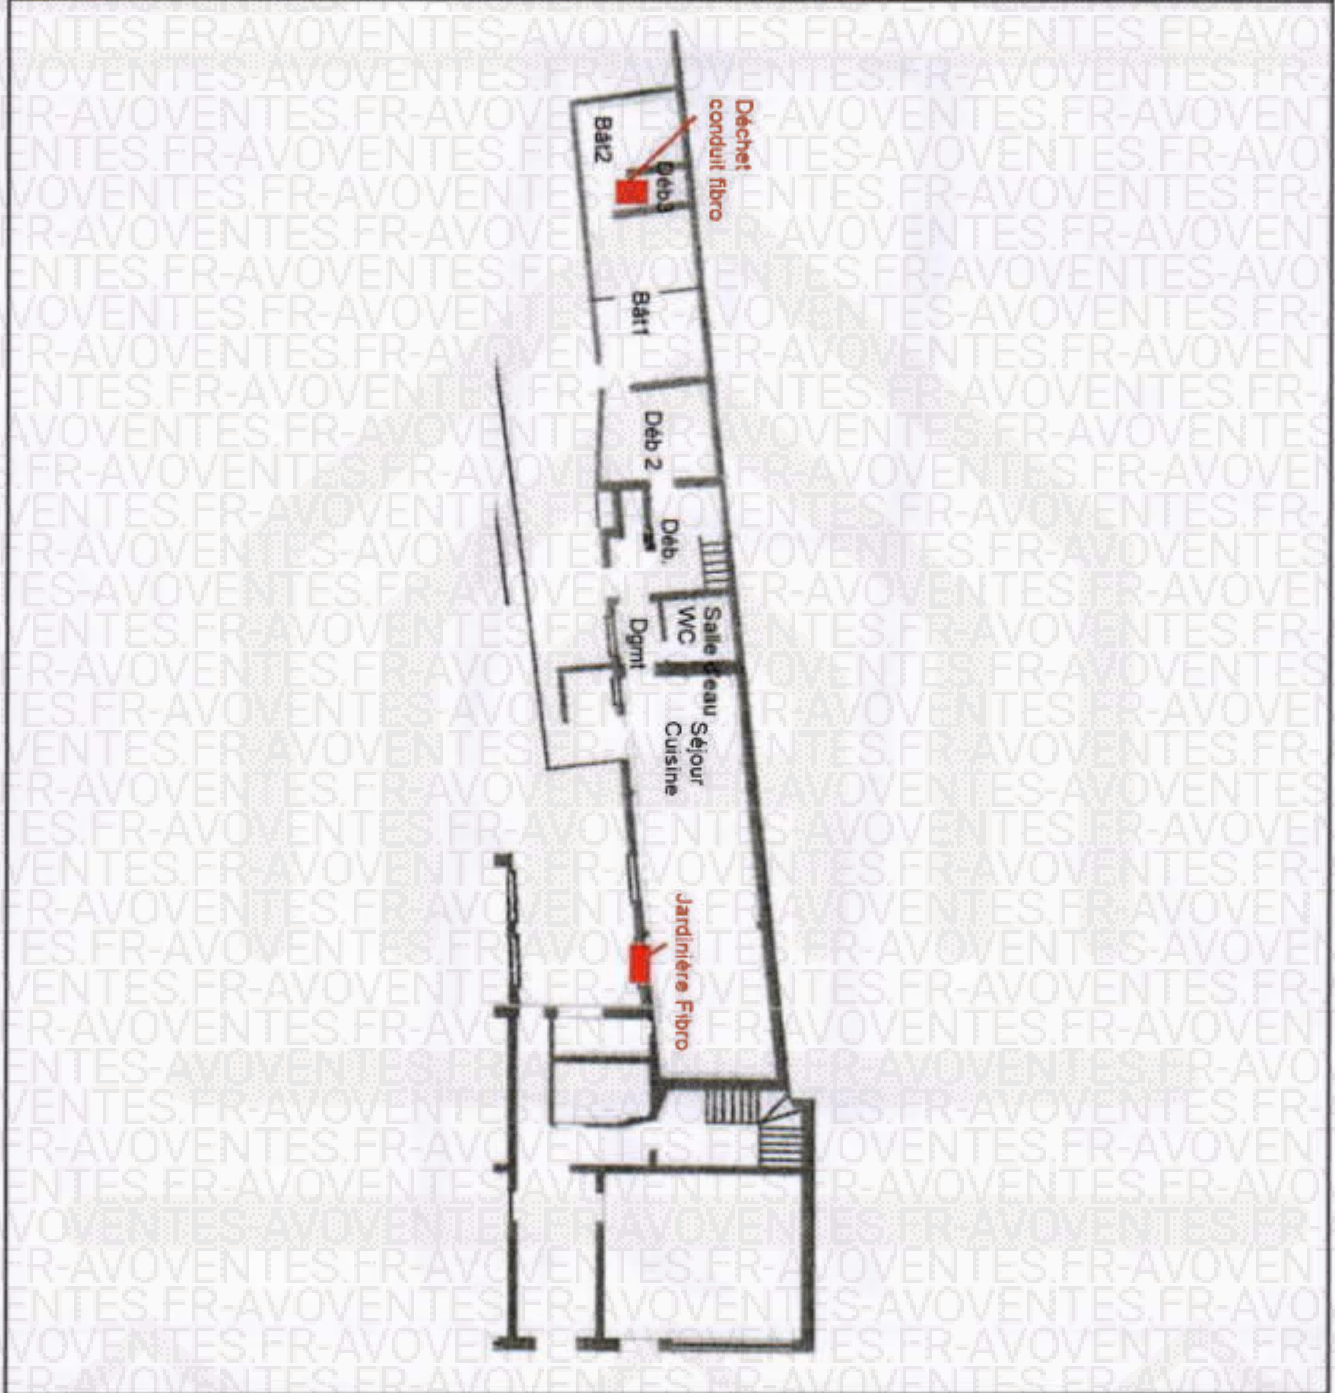
PLANCHE DE REPERAGE USUEL			
N° dossier :	140 09 03 26	Adresse de l'immeuble :	C 15 rue de Saint Christophe 02290 VIC-SUR-AISNE
N° planche :	1/2	Version :	0
		Type :	Croquis
Origine du plan :	Cabinet de diagnostics	Bâtiment – Niveau :	RDC

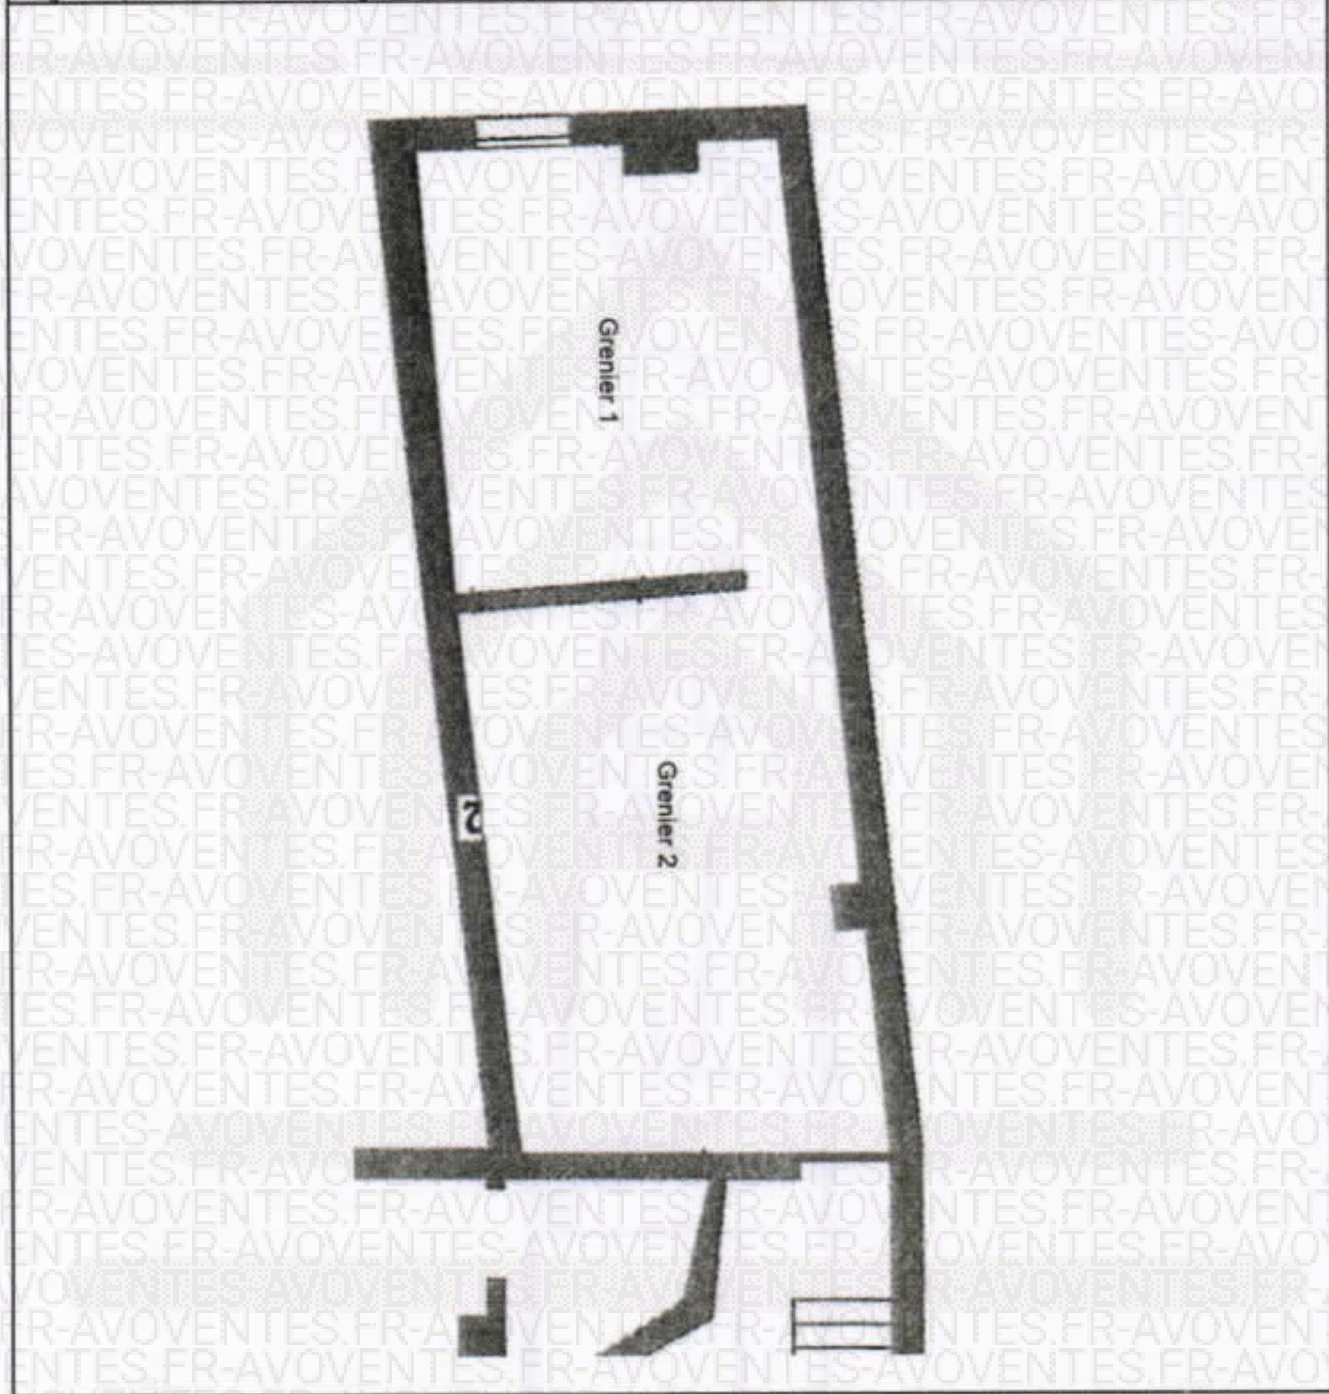
PLANCHE DE REPERAGE USUEL			Adresse de l'immeuble :	
N° dossier :	24140 09 03 26		C 15 rue de Saint Christophe 02290 VIC-SUR-AISNE	
N° planche :	2/2	Version : 0	Type :	Croquis
Origine du plan :	Cabinet de diagnostics		Bâtiment – Niveau :	1er Etage
