DOSSIER DE DIAGNOSTICS TECHNIQUES

Réf dossier n° 23-0358

33 avenue de la Libération

PRE-RAPPORT DE REPERAGE DES MATERIAUX ET PRODUITS CONTENANT DE L'AMIANTE

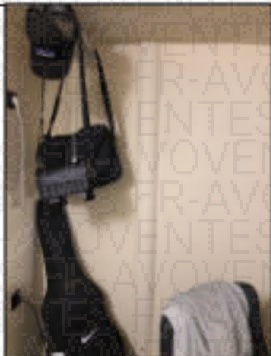
<i>Repérage</i>		<i>Date</i>	
Réf : R1		16/05/2023

Matériau ou produit	Résultat	
	Fibres ciment	Présence d'amiante	
	Bâtiment / Niveau	Local	
Sous sol		Chambre 2	
<i>Recommandation</i>			
<i>Evaluation Périodique</i>

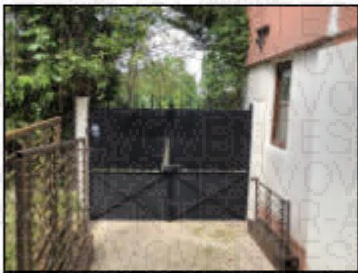
<i>Repérage</i>		<i>Date</i>	
Réf : R2		16/05/2023

Matériau ou produit	Résultat	
	Fibres ciment	Présence d'amiante	
	Bâtiment / Niveau	Local	
extérieur		Façades et toitures	
<i>Recommandation</i>			
<i>Evaluation Périodique</i>

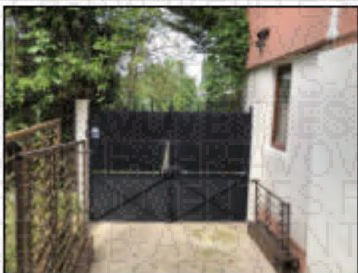
<i>Repérage</i>		<i>Date</i>	
Réf : R3		16/05/2023

Matériau ou produit	Résultat	
	Fibres ciment	Présence d'amiante	
	Bâtiment / Niveau	Local	
extérieur		Façades et toitures	
<i>Recommandation</i>			
<i>Evaluation Périodique</i>

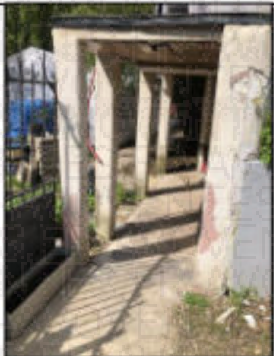
<i>Repérage</i>		<i>Date</i>	
Réf : R4		16/05/2023

Matériau ou produit	Résultat	
	Fibres ciment	Présence d'amiante	
	Bâtiment / Niveau	Local	
	extérieur	Façades et toitures	
Recommandation			
Action Corrective de 1er niveau			
Préconisation	Protection des sollicitations mécaniques

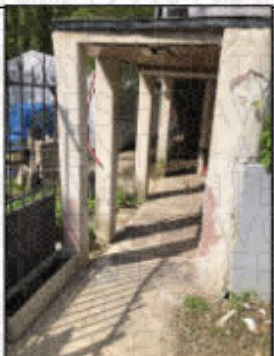
<i>Repérage</i>		<i>Date</i>	
Réf : R5		16/05/2023

Matériau ou produit	Résultat	
	Fibres ciment	Présence d'amiante	
	Bâtiment / Niveau	Local	
	extérieur	Façades et toitures	
Recommandation			
Action Corrective de 1er niveau			
Préconisation	Protection des sollicitations mécaniques

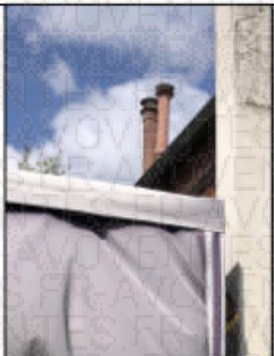
<i>Repérage</i>		<i>Date</i>	
Réf : R6		16/05/2023

Matériau ou produit	Résultat	
	Conduits de fumée	Présence d'amiante	
	Bâtiment / Niveau	Local	
	extérieur	Façades et toitures	
Recommandation			
Evaluation Périodique

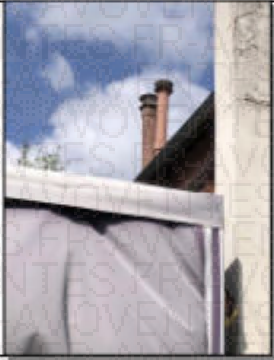
<i>Repérage</i>		<i>Date</i>	
Réf : R7		16/05/2023

Matériau ou produit	Résultat	
	Conduits de fumée	Présence d'amiante	
	Bâtiment / Niveau	Local	
	extérieur	Façades et toitures	
Recommandation			
Evaluation Périodique
