# DOSSIER DE DIAGNOSTIC TECHNIQUE

Numéro de dossier : 2024-0862  
Date du repérage : 30/04/2024

**Commune de LUCENAY LES AIX**  
427 La Croix d'Aglan  
Section cadastrale B, Parcelle(s) n° 579 - 580

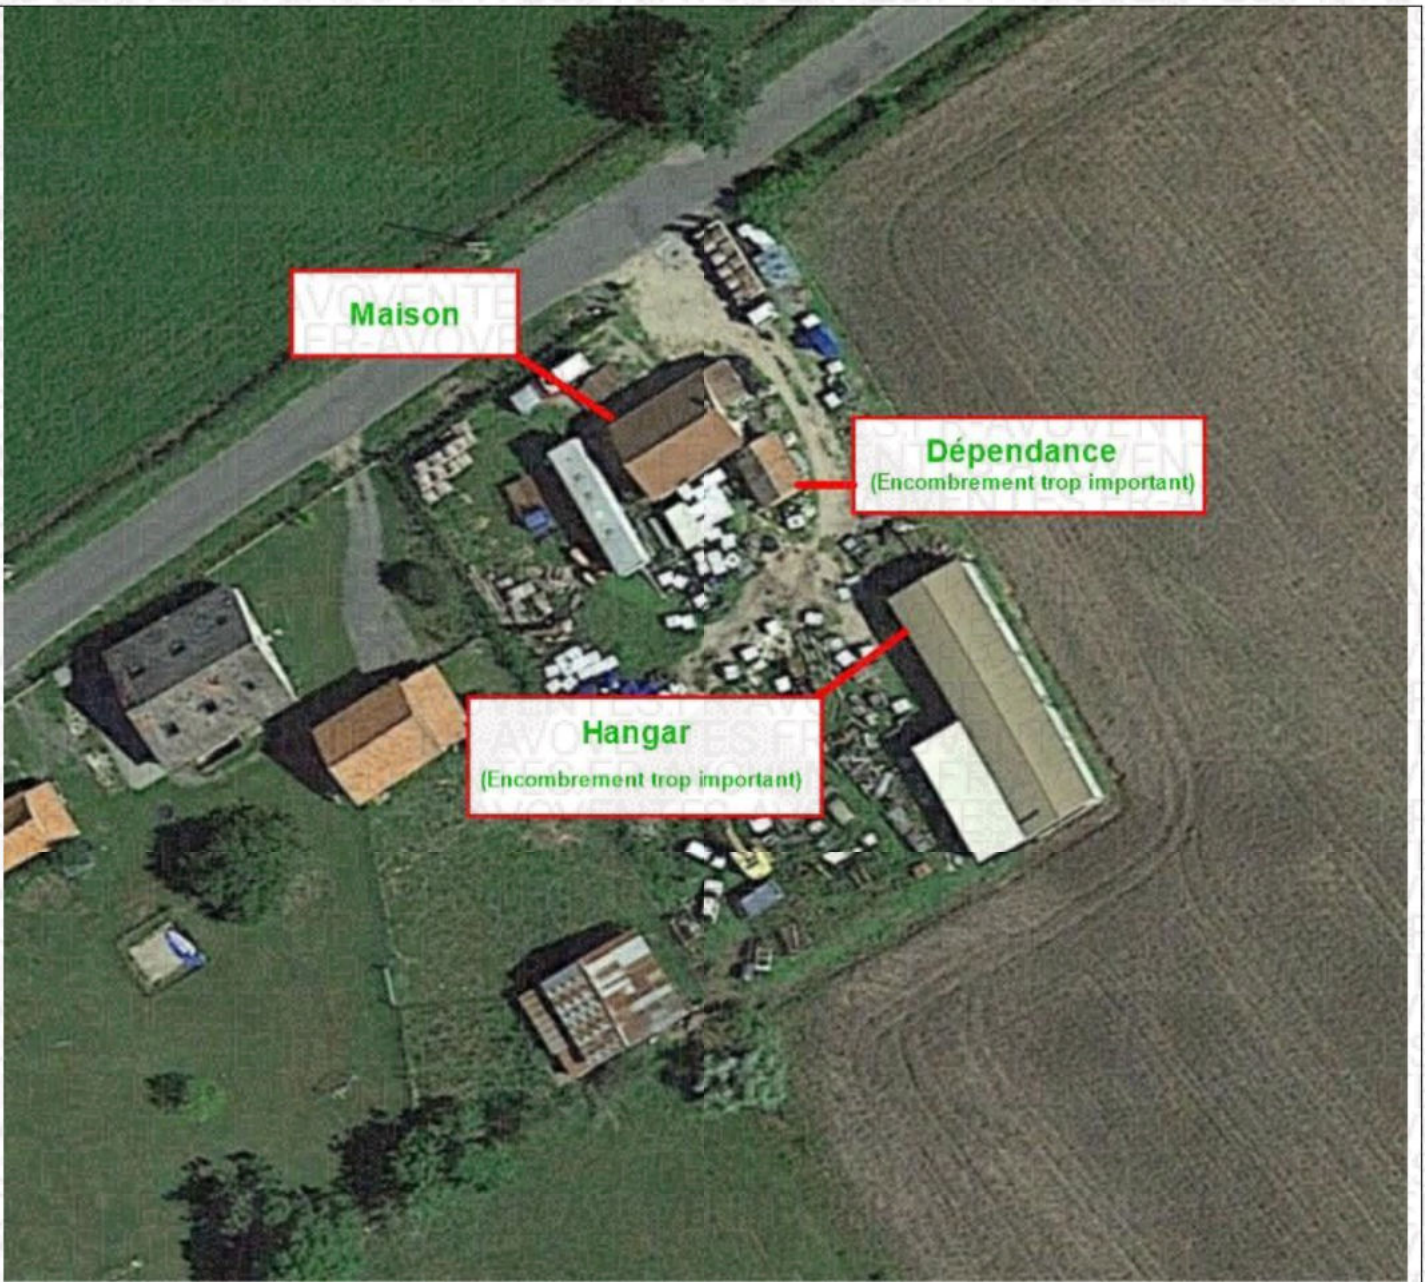
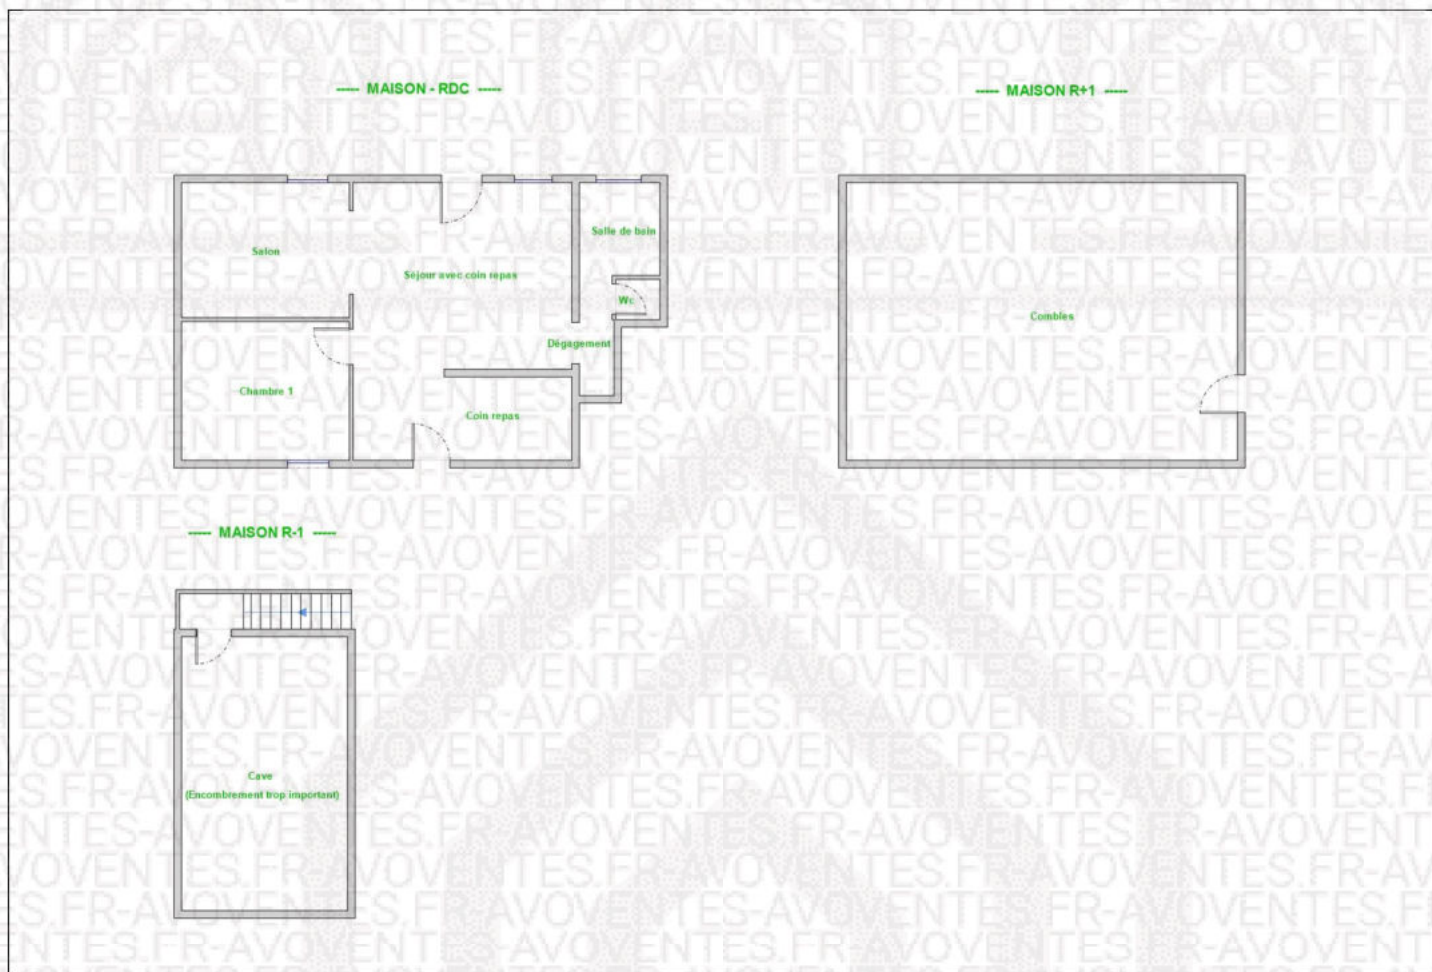
7.1 - Annexe - Schéma de repérage

Conduit en fibro-ciment		Dalles de sol	<p>Nom du propriétaire :  <b>Monsieur</b> <span style="background-color: #cccccc; padding: 2px;">XXXXXXXXXX</span>                      Adresse du bien :                      427 La Croix d'Aglan                      58380                      LUCENAY LES AIX</p>
	Conduit autre que fibro-ciment		Carrelage	
	Brides		Colle de revêtement	
	Dépôt de Matériaux contenant de l'amiante		Dalles de faux-plafond	
	Matériau ou produit sur lequel un doute persiste		Toiture en fibro-ciment	
	Présence d'amiante		Toiture en matériaux composites

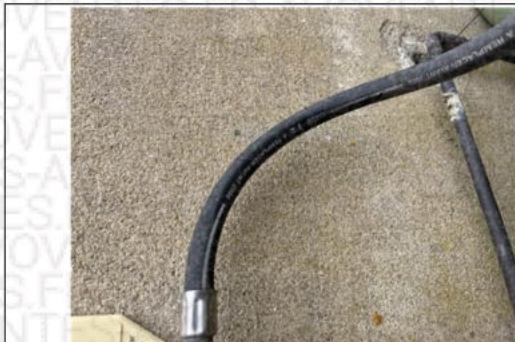
Photo n° 2hGaz001

7d4 : la date limite d'utilisation de la lyre GPL en caoutchouc armé n'est pas lisible ou est dépassée. La date limite d'utilisation de la lyre GPL est dépassée: Faire intervenir un installateur gaz qualifié pour remplacer la lyre GPL

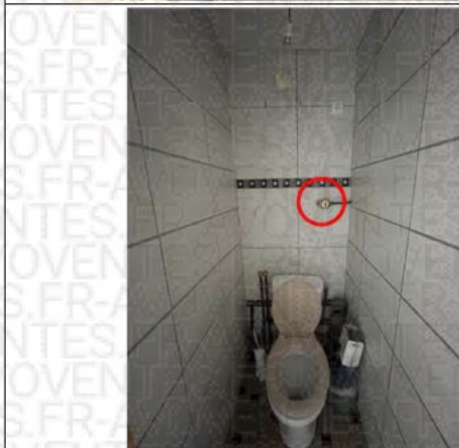
Photo n° 2hGaz002

Localisation : WC

Robinet en attente (Type : Non raccordé)

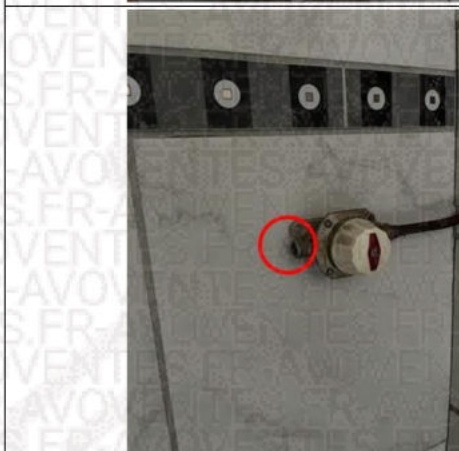
Photo n° 2hGaz003

8b : l'extrémité de l'organe de coupure d'appareil ou de la tuyauterie en attente n'est pas obturée. (WC)

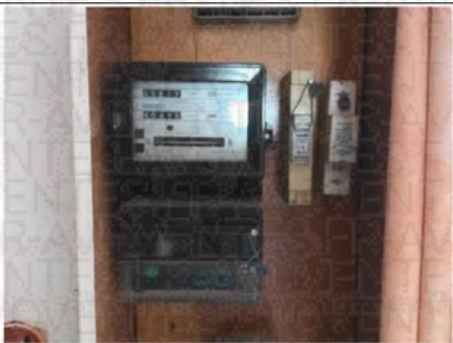
<p>Photo du Compteur électrique</p>
 	<p>Photo PhEl:001 Libellé de l'anomalie : B7.3 a L'Enveloppe d'au moins un matériel est manquante ou détériorée. Remarques : Présence de matériel électrique en place dont l'enveloppe présente des détériorations ; Faire intervenir un électricien qualifié afin de remplacer les matériels présentant des détériorations (MAISON - RDC - Séjour avec coin repas, MAISON - RDC - Chambre 1 MAISON - RDC - Salon, MAISON R+1 - Combles)</p>
 	<p>Photo PhEl:001 Libellé de l'anomalie : B7.3 a L'Enveloppe d'au moins un matériel est manquante ou détériorée. Remarques : Présence de matériel électrique en place dont l'enveloppe présente des détériorations ; Faire intervenir un électricien qualifié afin de remplacer les matériels présentant des détériorations (MAISON - RDC - Séjour avec coin repas, MAISON - RDC - Chambre 1 MAISON - RDC - Salon, MAISON R+1 - Combles)</p>

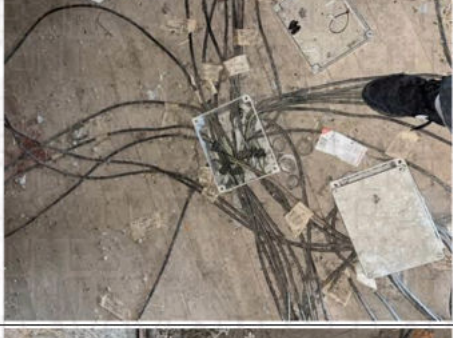
<p>Photo PhEl:001 Libellé de l'anomalie : B7.3 a L'Enveloppe d'au moins un matériel est manquante ou détériorée. Remarques : Présence de matériel électrique en place dont l'enveloppe présente des détériorations ; Faire intervenir un électricien qualifié afin de remplacer les matériels présentant des détériorations (MAISON - RDC - Séjour avec coin repas, MAISON - RDC - Chambre 1 MAISON - RDC - Salon, MAISON R+1 - Combles)</p>

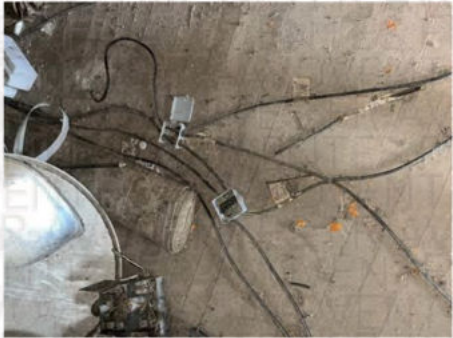
<p>Photo PhEl:001 Libellé de l'anomalie : B7.3 a L'Enveloppe d'au moins un matériel est manquante ou détériorée. Remarques : Présence de matériel électrique en place dont l'enveloppe présente des détériorations ; Faire intervenir un électricien qualifié afin de remplacer les matériels présentant des détériorations (MAISON - RDC - Séjour avec coin repas, MAISON - RDC - Chambre 1 MAISON - RDC - Salon, MAISON R+1 - Combles)</p>

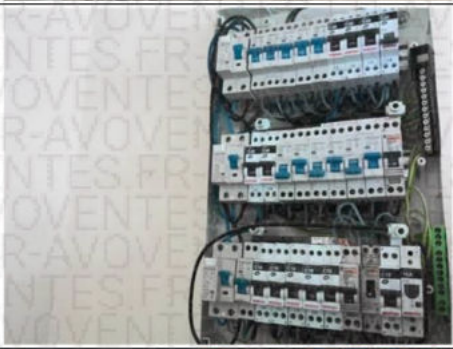
<p>Photo PhEl:002 Libellé de l'anomalie : B4.3 f1 La section des conducteurs de la canalisation alimentant le seul tableau n'est pas adaptée au courant de réglage du disjoncteur de branchement. Remarques : La section des conducteurs de la canalisation alimentant le tableau de répartition est inadaptée au courant de réglage du disjoncteur de branchement ; Faire intervenir un électricien qualifié afin de remplacer les conducteurs d'alimentation du tableau par des conducteurs de section adaptée</p>

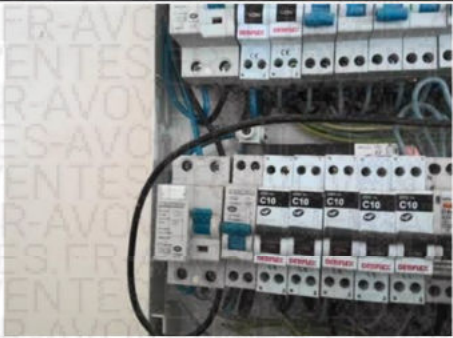
<p>Photo PhEl:003 Libellé de l'anomalie : B4.3 f3 A l'intérieur du tableau, la section d'au moins un conducteur alimentant les dispositifs de protection n'est pas adaptée au courant de réglage du disjoncteur de branchement.</p>

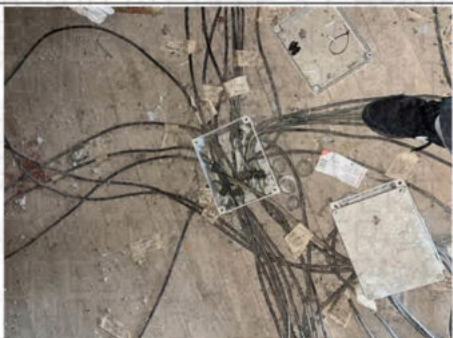
<p>Photo PhEl:004 Libellé de l'anomalie : B7.3 c2 Au moins un conducteur nu et/ou au moins une partie accessible est alimenté sous une tension supérieure à 25 V a.c. ou supérieure ou égale 60 V d.c. ou est alimenté par une source autre que TBTS. Remarques : Présence de parties actives accessibles alimentés par une tension &gt;25 VAC (Courant Alternatif), ou &gt;60 VDC (Courant Continu) ou non TBTS (Très Basse Tension de Sécurité) ; Faire intervenir un électricien qualifié afin de supprimer le(s) risque(s) de contact avec les parties actives (MAISON R+1 - Combles)</p>

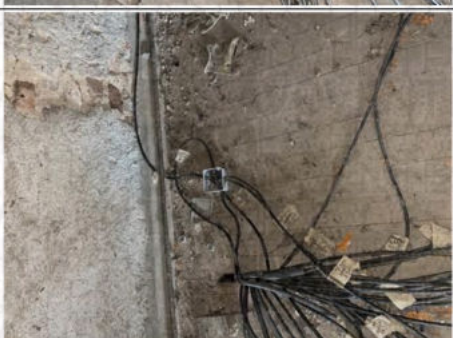
<p>Photo PhEl:004 Libellé de l'anomalie : B7.3 c2 Au moins un conducteur nu et/ou au moins une partie accessible est alimenté sous une tension supérieure à 25 V a.c. ou supérieure ou égale 60 V d.c. ou est alimenté par une source autre que TBTS. Remarques : Présence de parties actives accessibles alimentés par une tension &gt;25 VAC (Courant Alternatif), ou &gt;60 VDC (Courant Continu) ou non TBTS (Très Basse Tension de Sécurité) ; Faire intervenir un électricien qualifié afin de supprimer le(s) risque(s) de contact avec les parties actives (MAISON R+1 - Combles)</p>

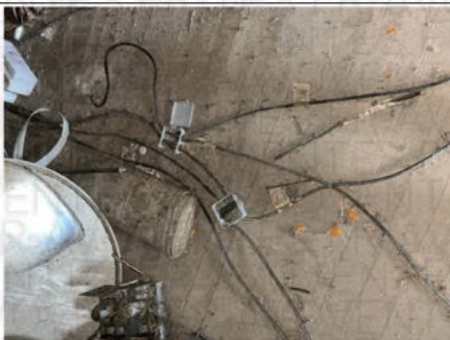
Photo PhEl:004

Libellé de l'anomalie : B7.3 c2 Au moins un conducteur nu et/ou au moins une partie accessible est alimenté sous une tension supérieure à 25 V a.c. ou supérieure ou égale 60 V d.c. ou est alimenté par une source autre que TBTS.
