**Rapport de repérage des matériaux et produits contenant de l'amiante**  
**pour l'établissement du constat établi à l'occasion de la vente d'un immeuble bâti**  
au titre de l'article R. 1334-23 du Code de la santé publique  
et selon le décret n°2011-629 du 3 juin 2011 et de l'arrêté du 12 décembre 2012

**RAPPORT N° 19139**

- Localisation du ou des bâtiments bâti(s) :  
Commune et département : **21340 NOLAY (Côte d'Or)**  
Adresse : **62 rue de la République**  
Désignation , lots et Type de bien : maison et annexes , Référence cadastrale : AB 61 et 64 ,  
Période de construction : avant 1949  
Catégorie de construction : Habitation, maisons individuelles

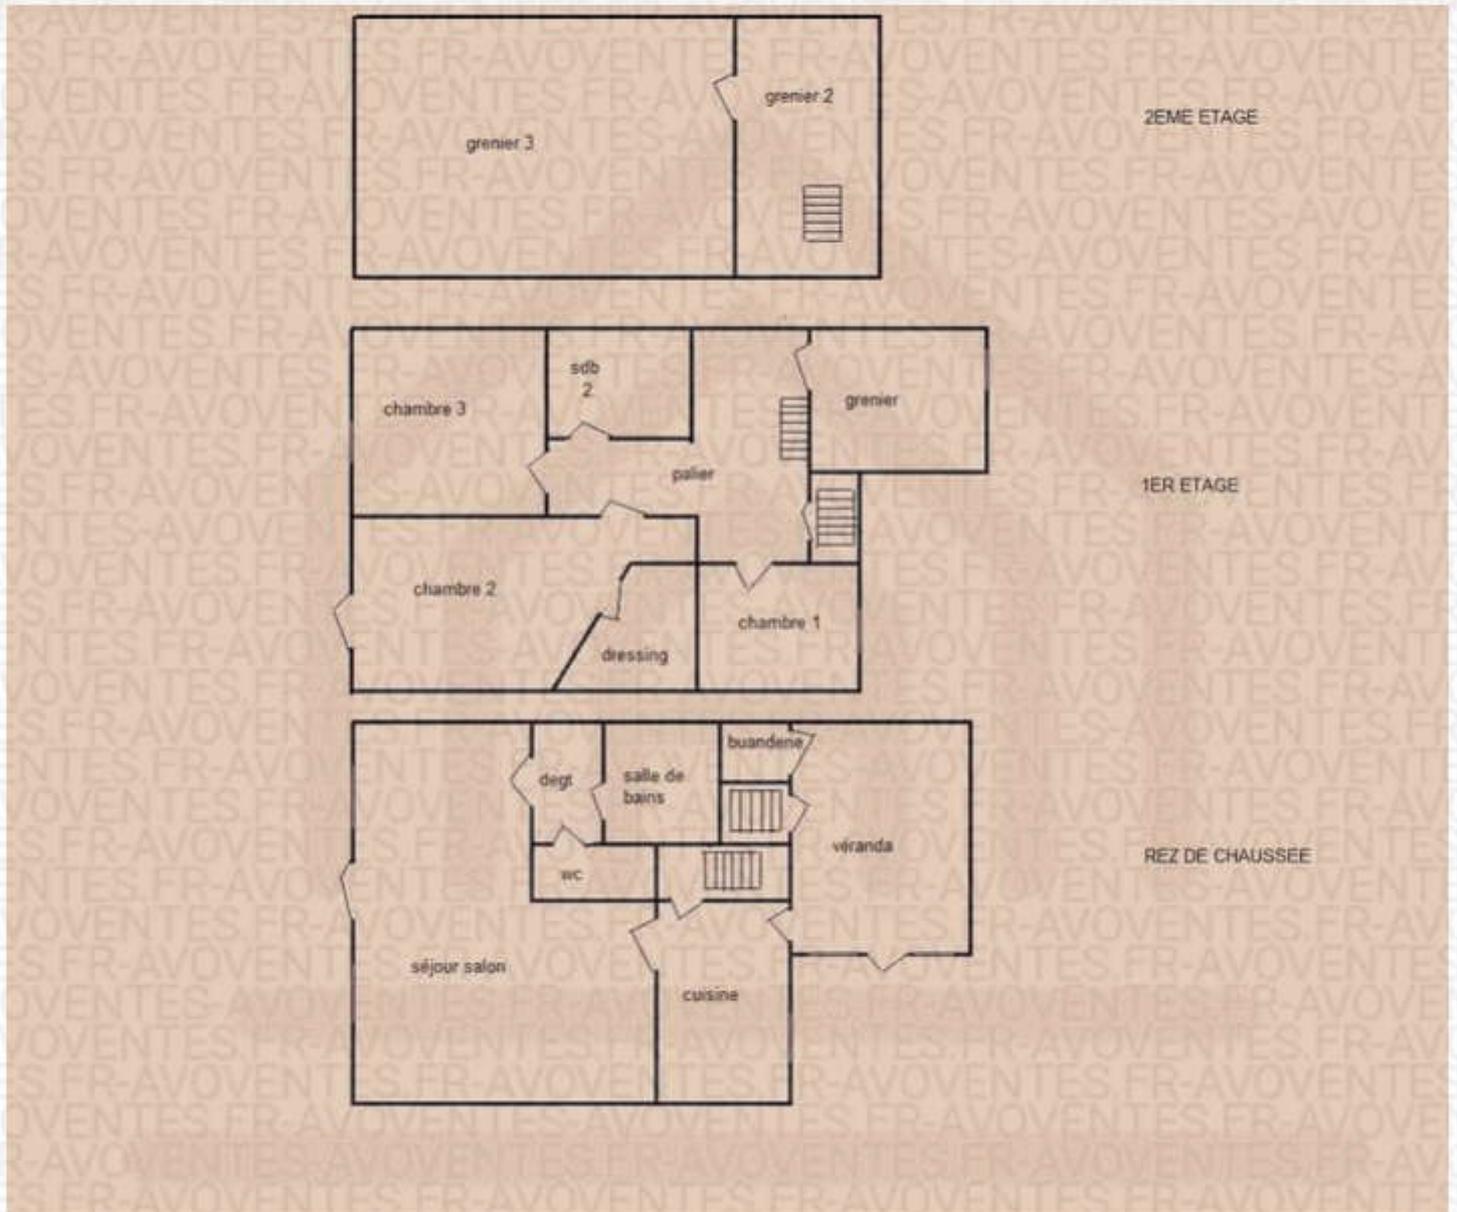
N°: 1 Croquis

Observations : ZONE ROUGE = AMIANTE
