DPE diagnostic de performance énergétique (logement)

n° : 2404E2760023A
établi le : 31/07/2024
valable jusqu'au : 30/07/2034

adresse : **36 rue GRANDE, 04210 VALENSOLE**
type de bien : **Maison individuelle**
année de construction : **1800**
surface de référence : **93,64 m²**
propriétaire : **XXXXXXXXXX**
adresse : **XXXXXXXXXX**

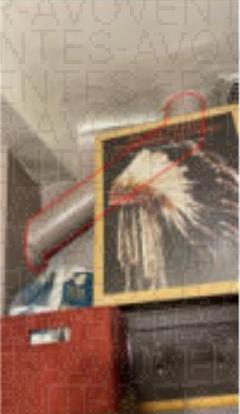
N° Local	Local	Étage	Élément	Zone	Matériau / Produit	Liste	Critère(s) ayant permis de conclure	Etat de dégradation	Photo
5	Salle d'eau/WC n°1	RDC	Conduit de fluide n°1	Plafond	Amiante ciment	B	Jugement personnel	Matériaux non dégradé

Il est nécessaire d'avertir de la présence d'amiante toute personne pouvant intervenir sur ou à proximité des matériaux et produits concernés ou de ceux les recouvrant ou les protégeant

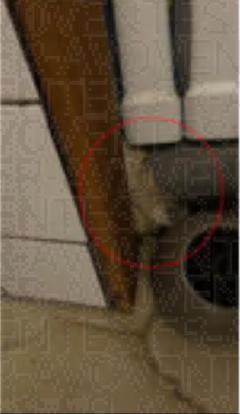
Conduit de fluide n°2	Sol	Amiante ciment	B	Jugement personnel	Matériaux dégradé

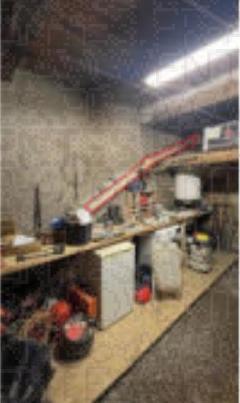
16	Cave n°1	1er SS	Conduit de fluide	D	Amiante ciment	B	Jugement personnel	Matériaux dégradé

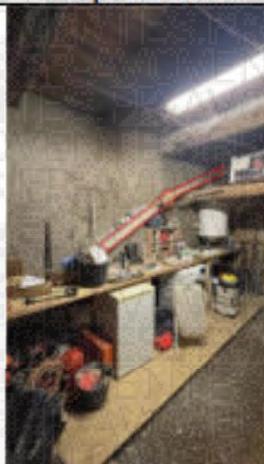
ELEMENT : Conduit de fluide n°1

Nom du client	Numéro de dossier	Pièce ou local
	888	1er SS - Cave n°1
Matériau	Date de prélèvement	Nom de l'opérateur
Amiante ciment		
Localisation	Résultat	
Conduit de fluide - D	Présence d'amiante	
Résultat de la grille d'évaluation		
Action Corrective de 1er niveau		
Commentaires		
Action Corrective: Eloigner les objets et outils à proximité immédiate pour limiter les risques de chocs.		
L'élément repéré, peut se prolonger dans d'autres pièces, volumes ou partis extérieurs du bâtiment (ex: toiture, façades..) non visible lors du repérage.

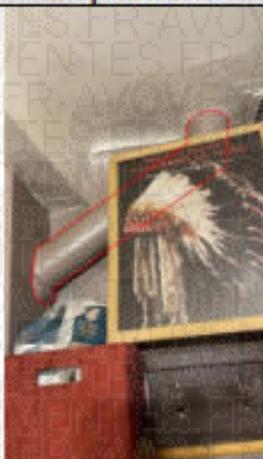
ELEMENT : Conduit de fluide n°2

Nom du client	Numéro de dossier	Pièce ou local
	866	RDC - Salle d'eau/WC n°1
Matériau	Date de prélèvement	Nom de l'opérateur
Amiante ciment		
Localisation	Résultat	
Conduit de fluide n°1 - Plafond	Présence d'amiante	
Résultat de la grille d'évaluation		
Evaluation périodique		
Commentaires		
L'élément repéré, peut se prolonger dans d'autres pièces, volumes ou partis extérieurs du bâtiment (ex: toiture, façades..) non visible lors du repérage.		
Emplacement

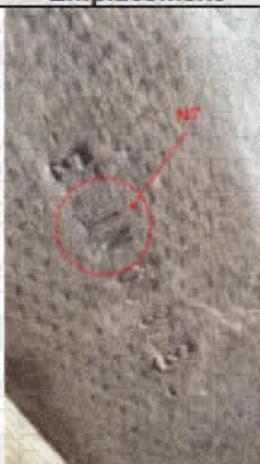
ELEMENT : Plaques ondulées n°1

Nom du client	Numéro de dossier	Pièce ou local
	866	2ème - Grenier
Matériau	Date de prélèvement	Nom de l'opérateur
Localisation	Résultat	
Plaques ondulées - Plafond	absence d'amiante

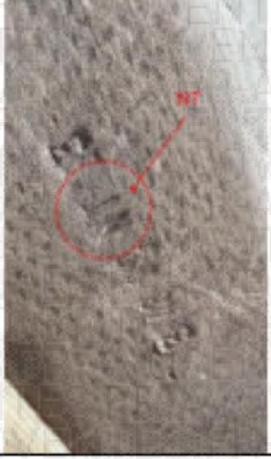
Localisation	Résultat
Plaques ondulées n°1 - Toiture	absence d'amiante

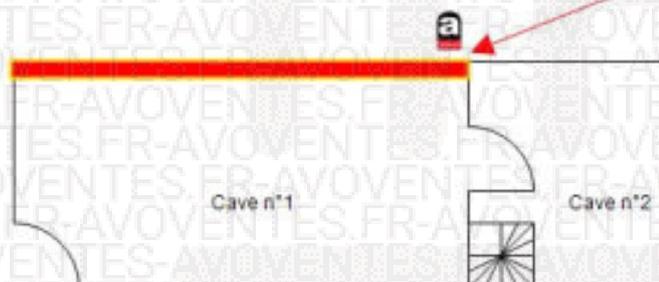
Conduit de fluide
Amiante ciment
Présence d'amiante
Action Corrective de 1er niveau

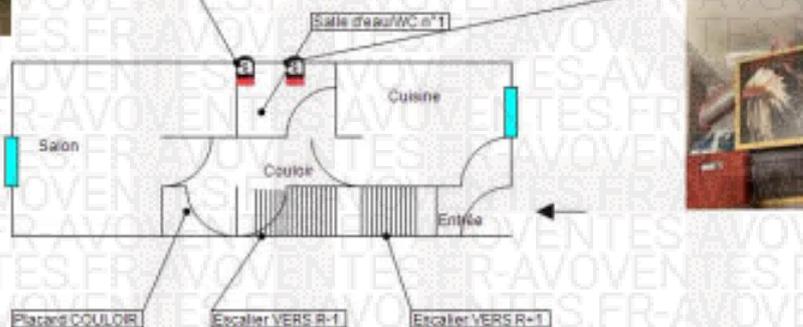
Conduit de fluide n°1
Amiante ciment
Présence d'amiante
Evaluation périodique

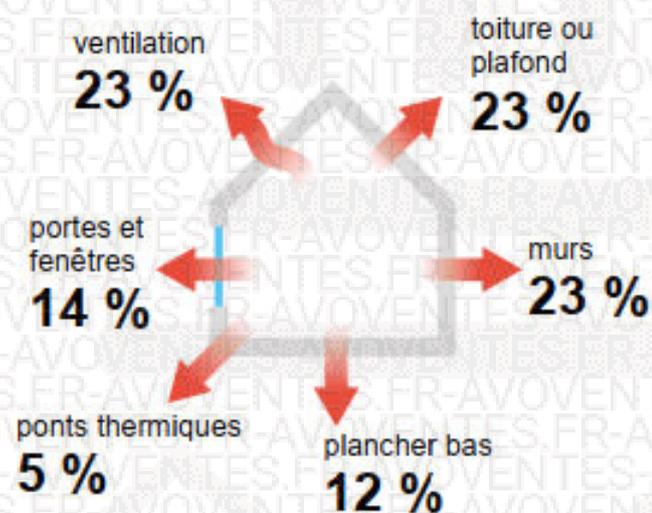
Schéma des déperditions de chaleur

Coefficient de déperditions thermiques : 1,74 W/(m².K)

Coefficient de déperditions thermiques de référence : 0,39 W/(m².K)

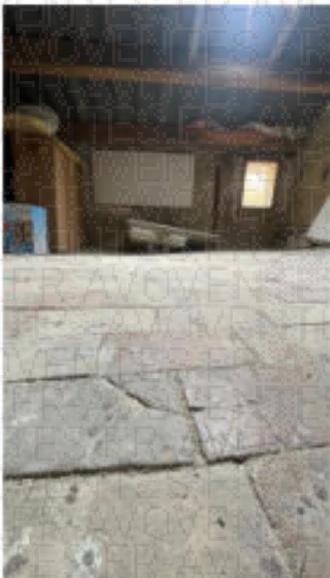
Gros œuvre et structure	Un affaissement significatif du plancher au niveau du grenier est constaté. il est recommandé de réaliser une étude auprès d'un professionnel qualifié.
