2 Chemin des Rames
69120 - VAULX EN VELIN
- 5ème étage

Rapport de mission de repérage des matériaux et produits contenant de l'amiante.

Rapport : VaulxEnVelin-Rames-2-
Date d'intervention : 02 septembre 2025

2 Chemin des Rames
69120 VAULX EN VELIN

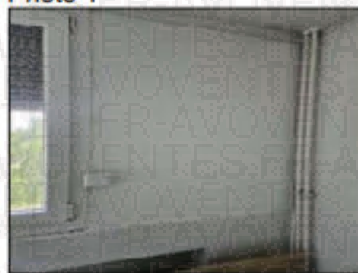
Photo 1

Chambre 1

| Type de composant | Fibres ciment |

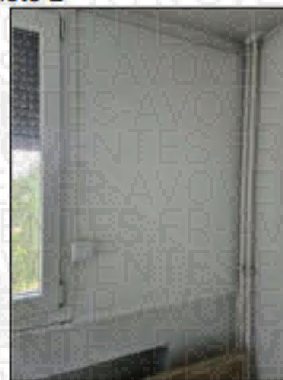
Photo 2

Chambre 2

| Type de composant | Fibres ciment |

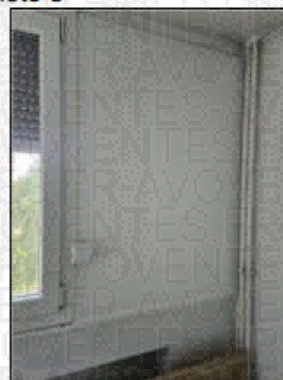
Photo 3

Chambre 3

| Type de composant | Fibres ciment |

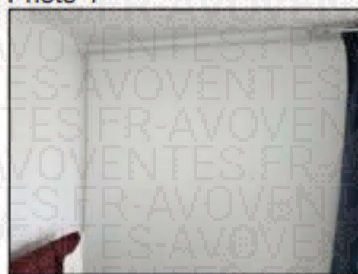
Photo 4

Séjour

| Type de composant | Fibres ciment | Photo 5 |

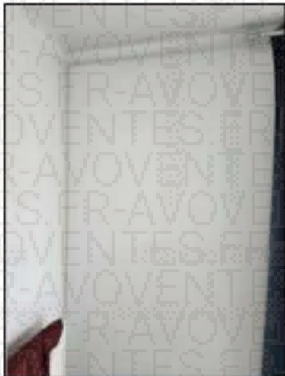
| Matériau observé | Murs : Plaques planes (Fibres-ciment) | |
| Prise d'échantillon | NON Justificatif | |
| Etat de conservation (2) | EP - Evaluation périodique | |

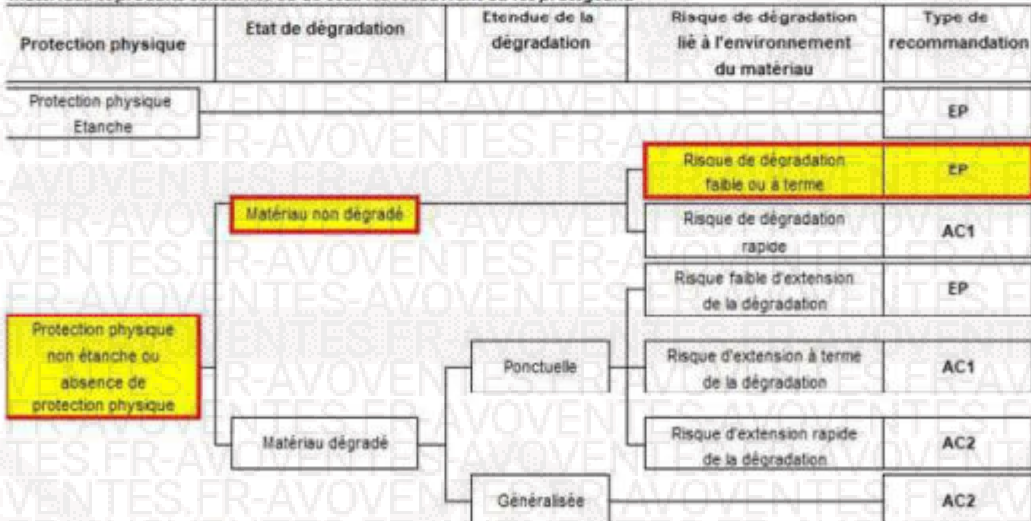
N° dossier : VaulxEnVelin-Rames-2-Emad
 Date de l'évaluation : 02/09/2025
 Bâtiment :
 Local ou zone homogène : Ech :
 Désignation déclarée du local : Chambre 3
 Matériau ou produit : Murs, Plaques planes (Fibres-ciment)
 Conclusion : Procéder à une évaluation périodique
