**PROCES-VERBAL DESCRIPTIF D'IMMEUBLE**  
**(Article R 321-3 du Code des Procédures Civiles**  
**d'Exécution)**

- **Pour :** **CREDIT AGRICOLE MUTUEL DE FRANCHE-COMTE**
- **Lieu :** **07, rue de Audincourt à 25400 EXINCOURT**
- **Objet:** **Procès-verbal descriptif d'immeubles à usage d'habitation**  
**(appartement - copropriété)**

**Date : 1er décembre 2023**

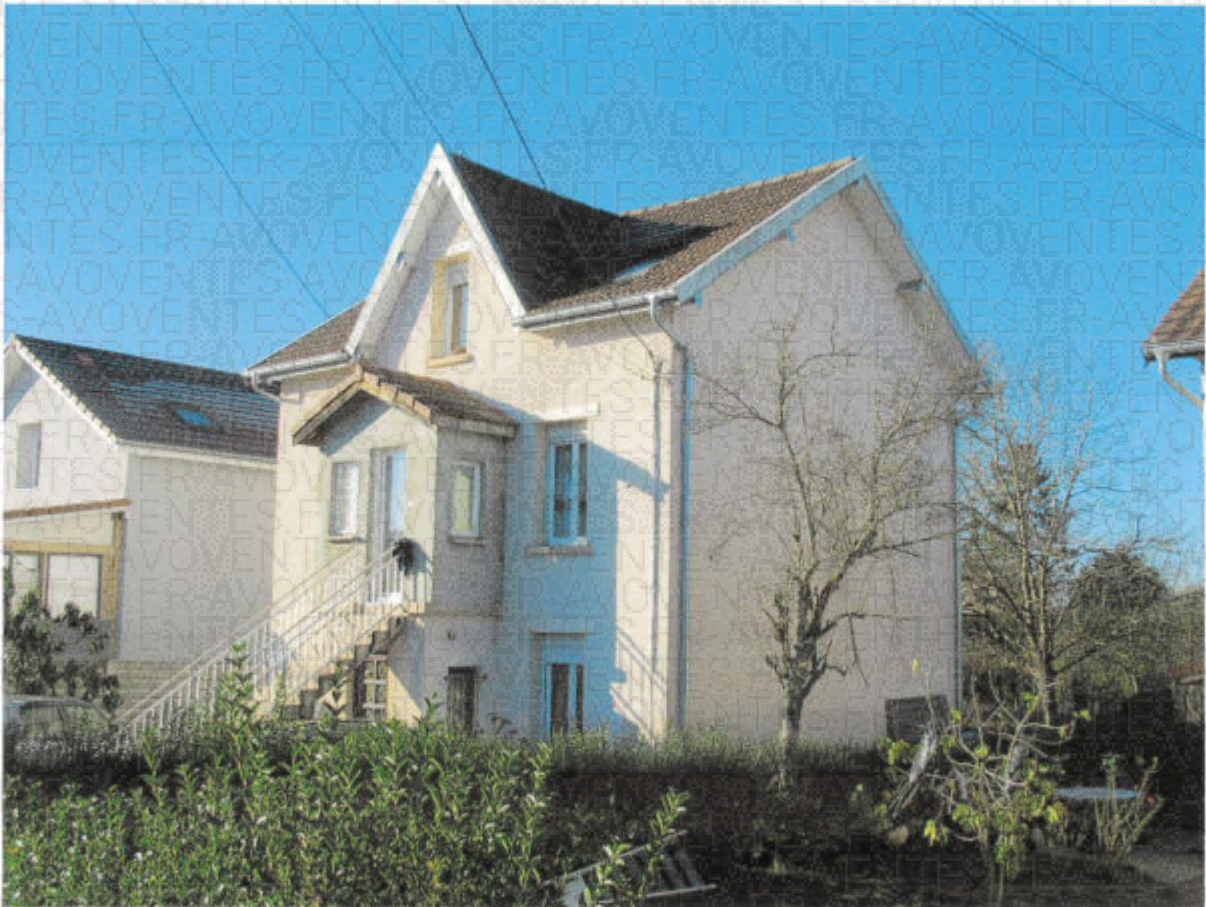
L'immeuble dans lequel se trouve l'appartement objet de la saisie est une construction à usage d'habitation de type maison particulière datant des années 1930.

Le bâti se compose d'un corps d'immeuble de forme rectangulaire construit en béton sur trois niveaux (pas de sous-sol) et coiffé d'une toiture multipans tuilée.

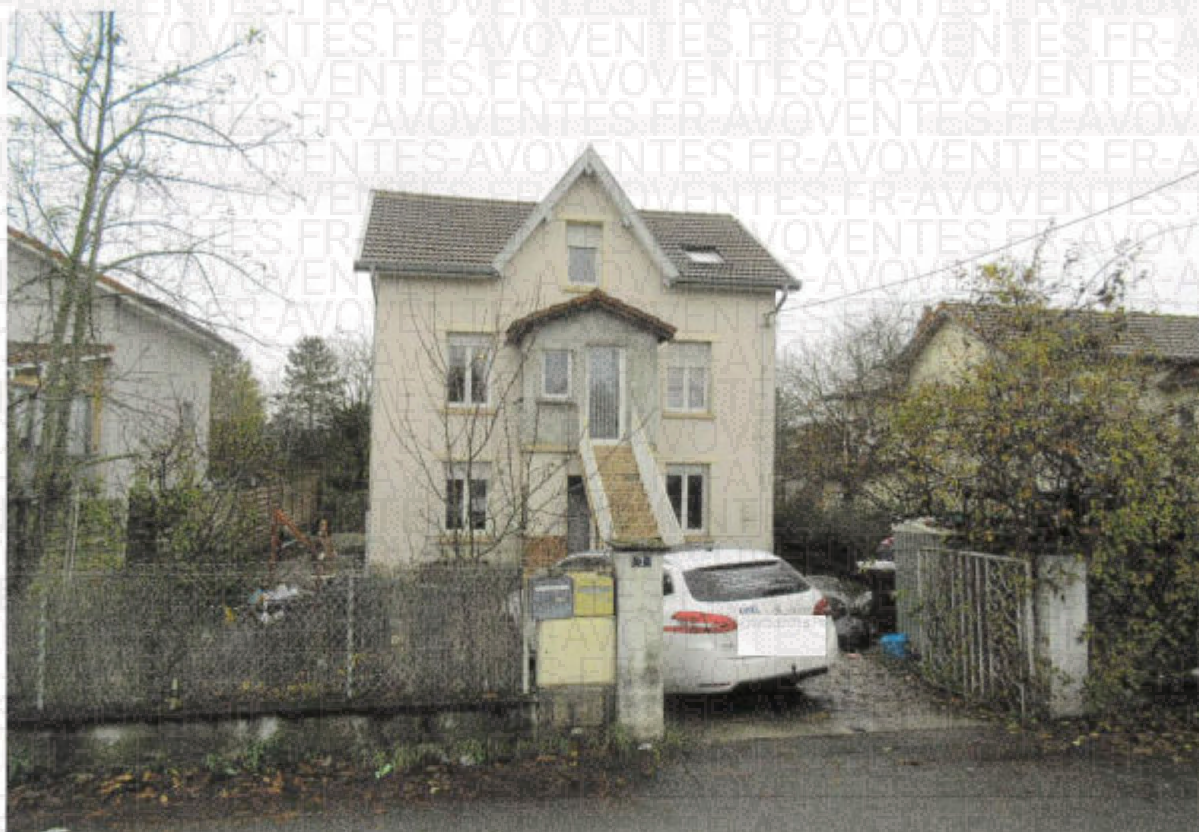
Accès unique à l'immeuble côté Est depuis la rue au passage d'une ouverture (deux poteaux mais pas de portail) donnant accès à la cour pavée qui dessert les deux logements.

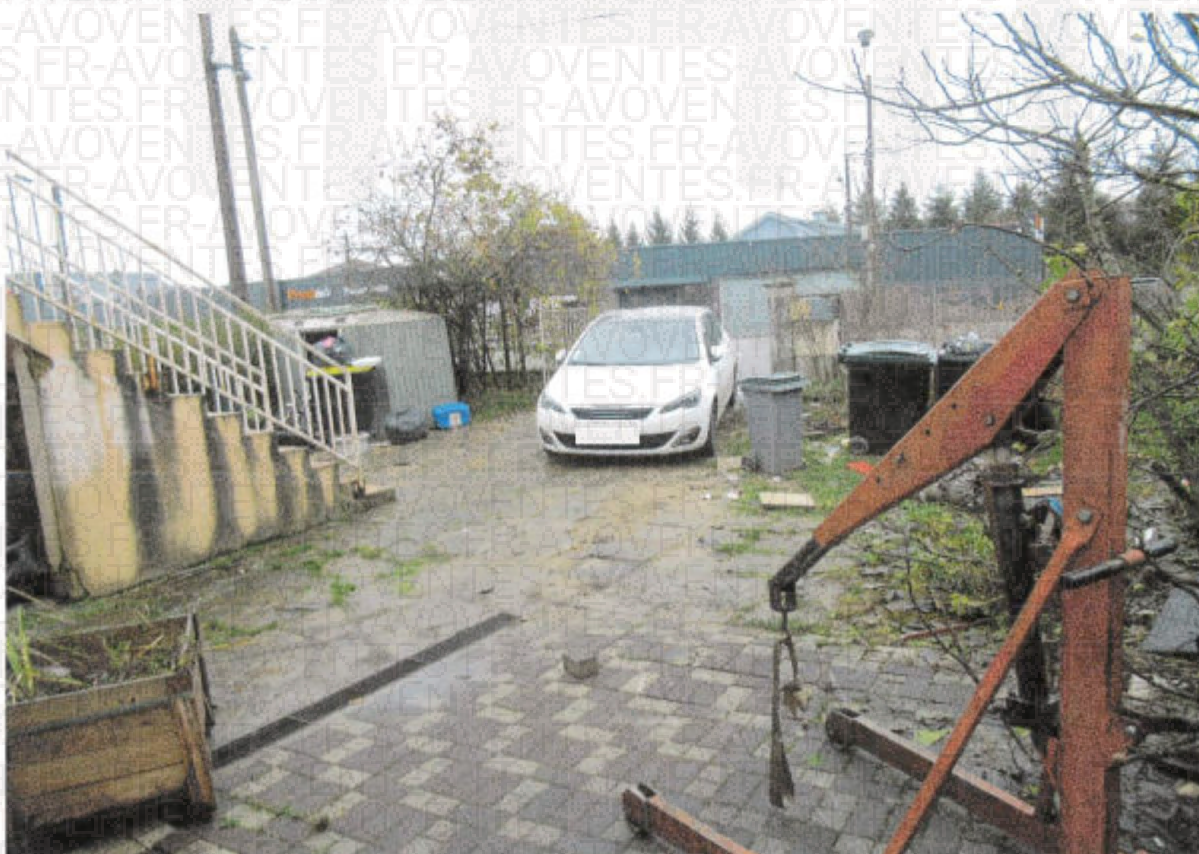
Dégagement sur cour (laquelle est propriété de l'autre lot).

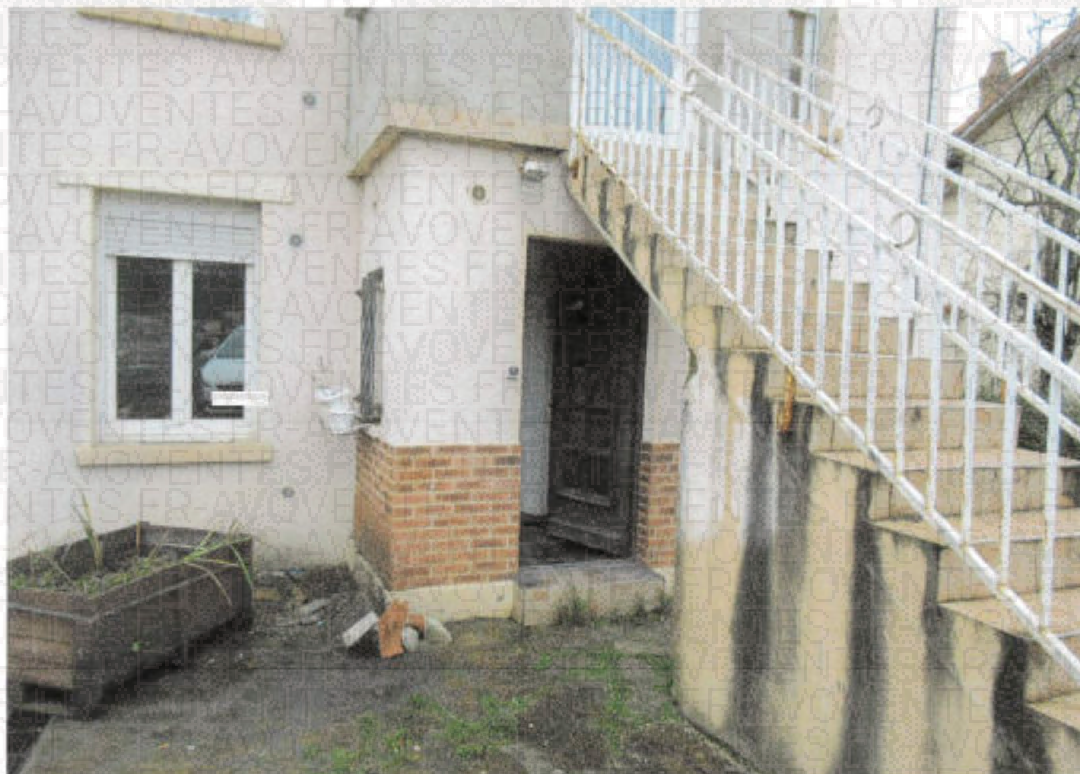
L'accès à l'appartement LOT N° 1 BATIMENT A objet de la saisie est situé côté façade Est - rez-de-chaussée - au passage d'une porte simple battant située sous l'escalier d'accès au premier étage.

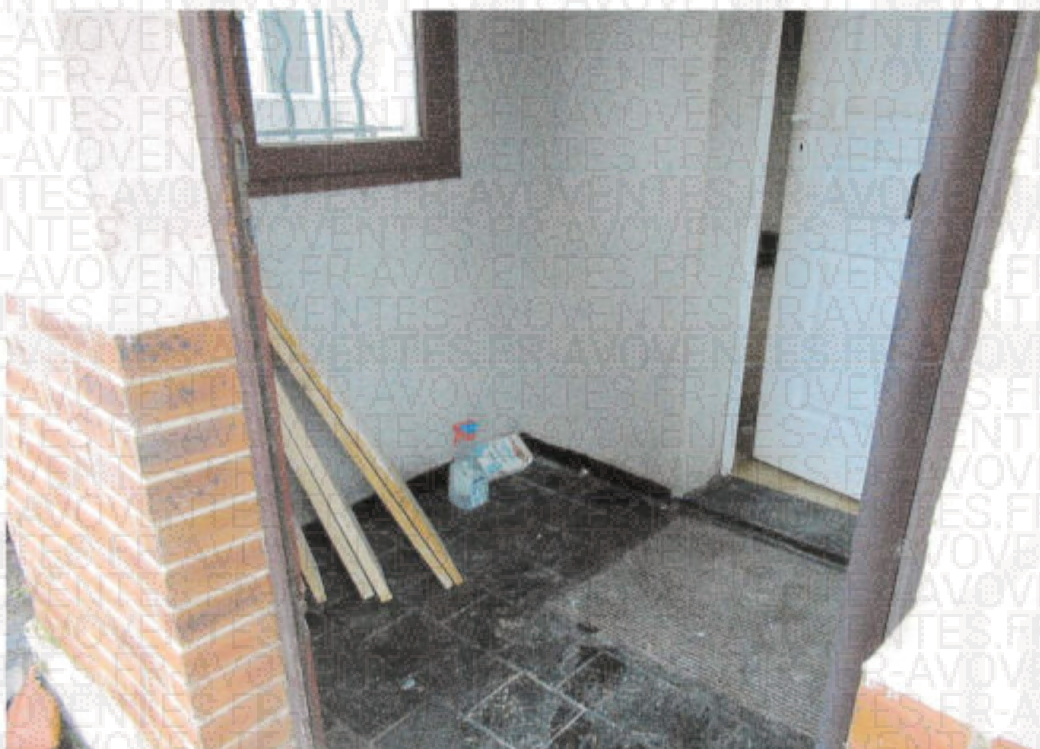
**SAS (2,21 m²):** accès à un petit sas de dégagement muni d'une seconde porte donnant accès direct dans les pièces à vivre de l'appartement; deux petites fenêtres.

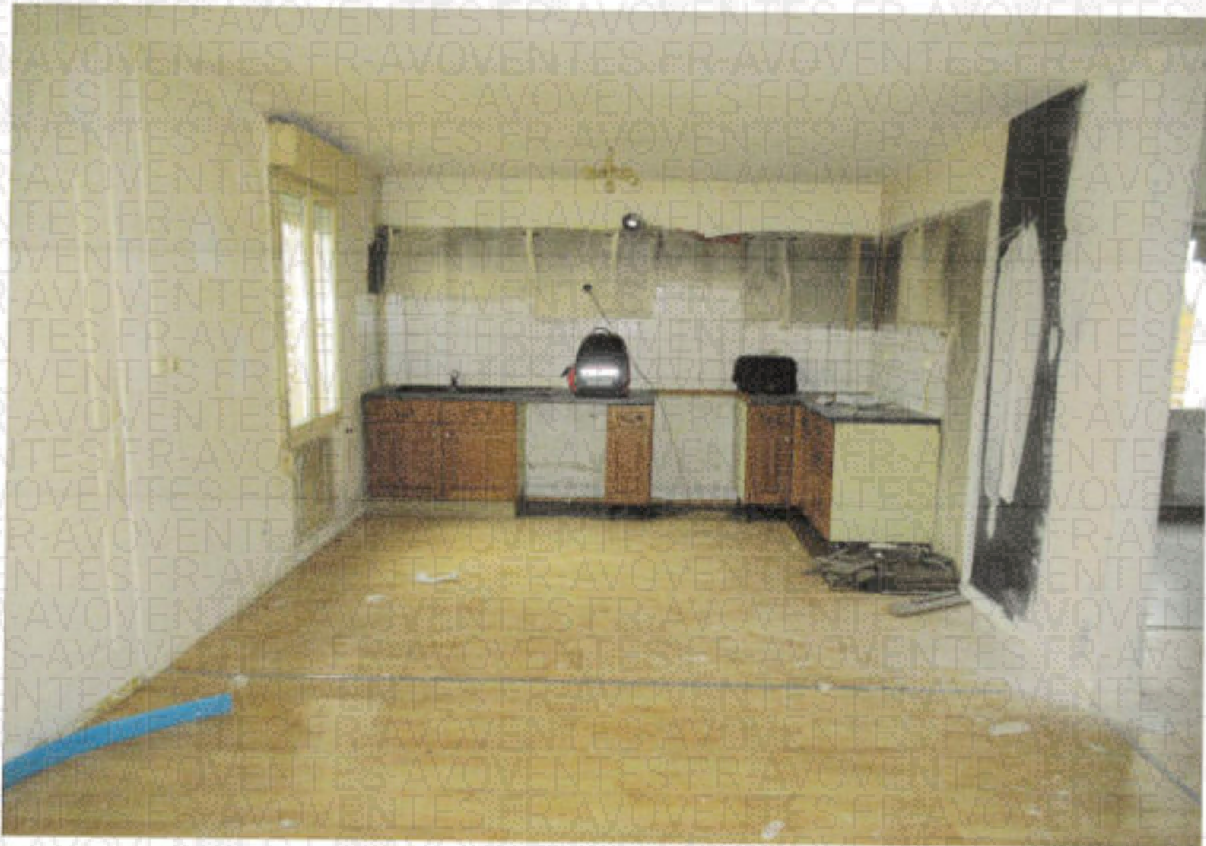
**CUISINE - SEJOUR (27,06 m<sup>2</sup>)** sol parquet flottant en état très moyen, murs faïence et peinture défraîchie; plafond revêtement de peinture en état moyen, des traces sombres ; deux fenêtres double vantaux double vitrage PVC en état, volets roulants qui fonctionnent mais sangles dégradées ; CUISINE: ensemble de meubles usagés, pas d'équipements électro-ménager.

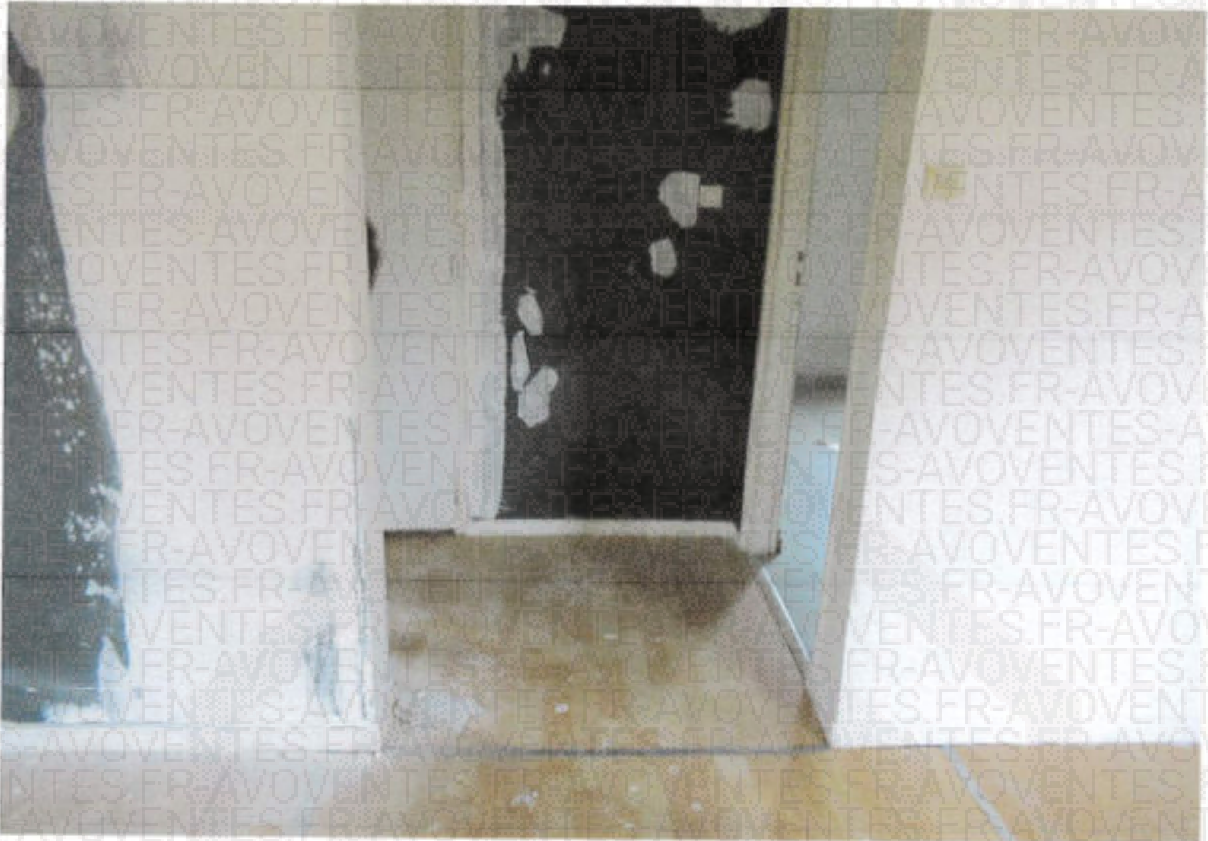
**DEGAGEMENT 1,96 m<sup>2</sup>):** accès depuis la grande pièce à vivre aux deux chambres et à la salle de bains.

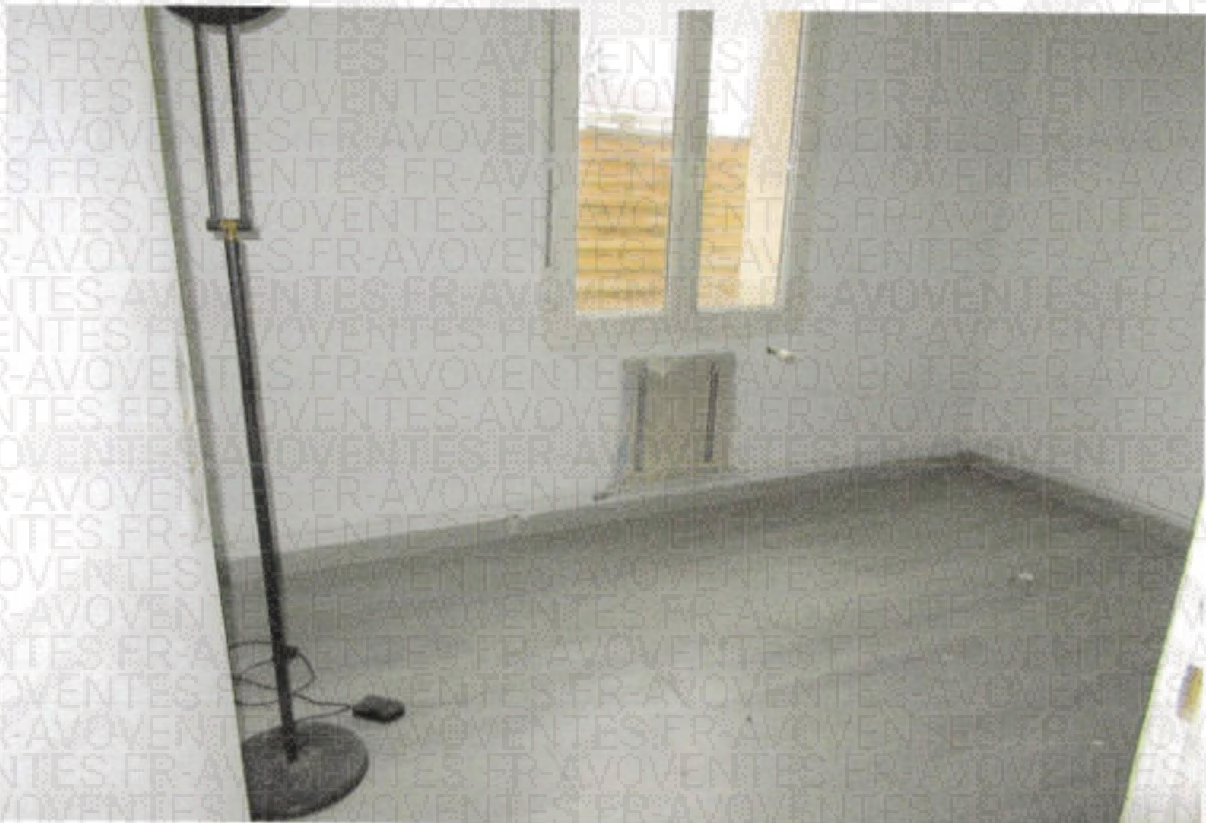
**CHAMBRE 1 (8,19 m<sup>2</sup>)** parquet stratifié en état moyen; murs et plafond placoplâtre et revêtement en état moyen; fenêtre double vantaux double vitrages en assez bon état; volet roulant assez bon état.

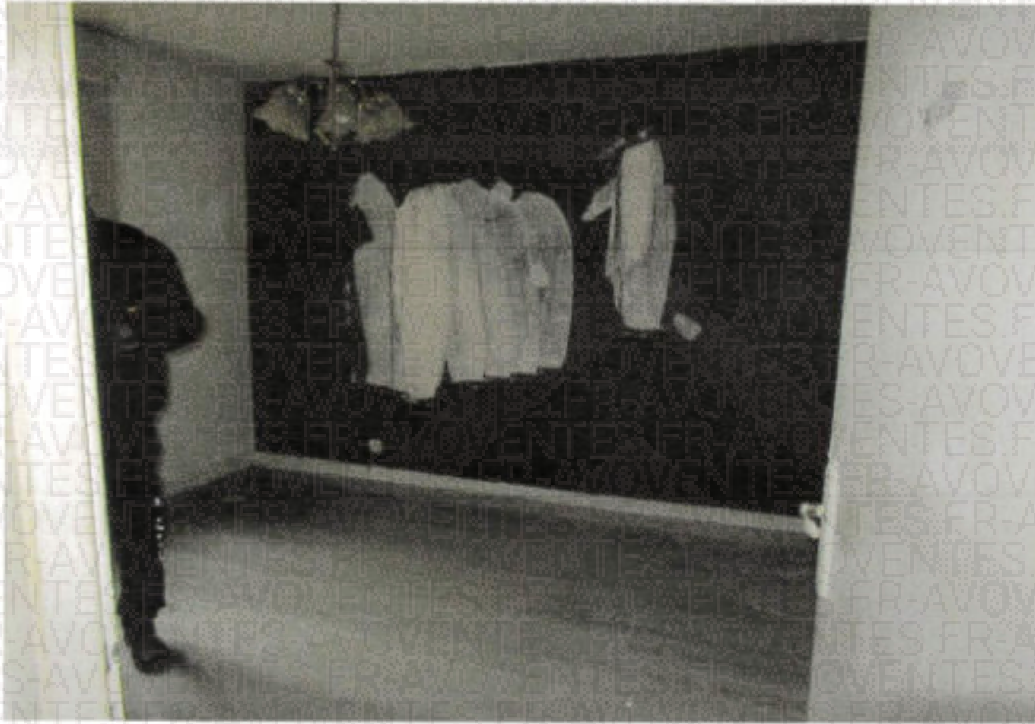
**CHAMBRE 2 (11,09 m<sup>2</sup>)** parquet stratifié en état moyen; murs et plafond placoplâtre et revêtement en état moyen; fenêtre double vantaux double vitrages en assez bon état; volet roulant assez bon état mais sangles un peu défectueuse

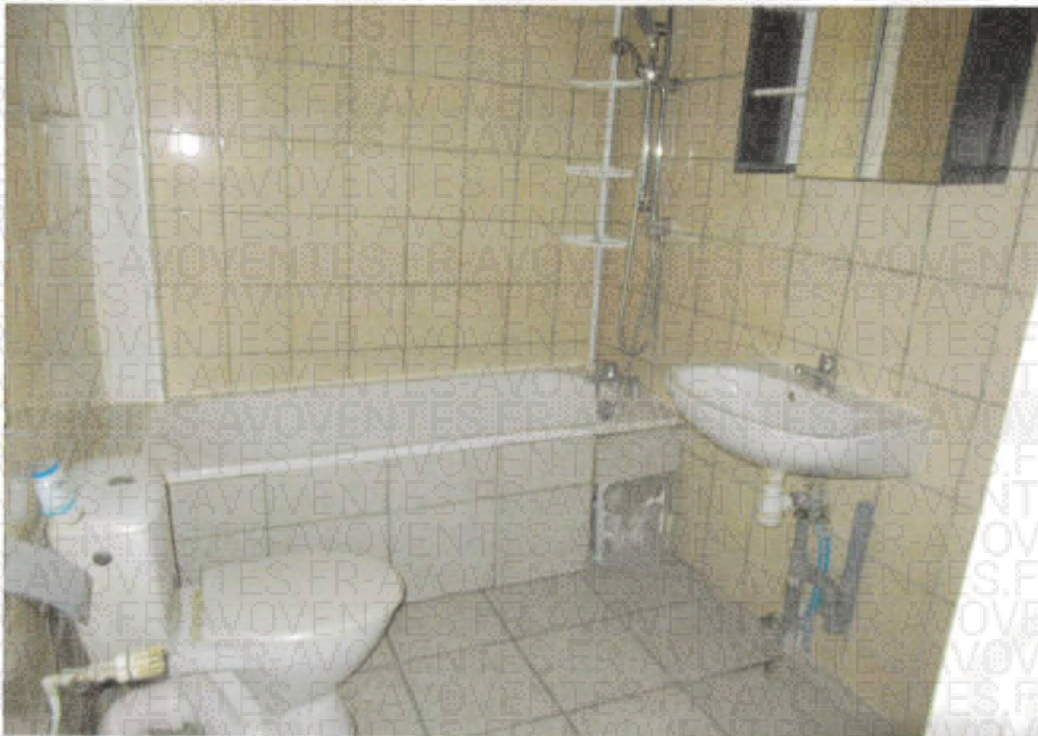
**SALLE DE BAINS (4,05 m<sup>2</sup>)** sol carrelage en état moyen; murs habillés de faïence en assez bon état général mais joints tachés par endroits; plafond peinture en état moyen, présence d'un lavabo émaillé, d'une baignoire acrylique et d'un WC, le tout en état moyen, déclaré comme fonctionnant correctement par la propriétaire (pas de fuite apparente)

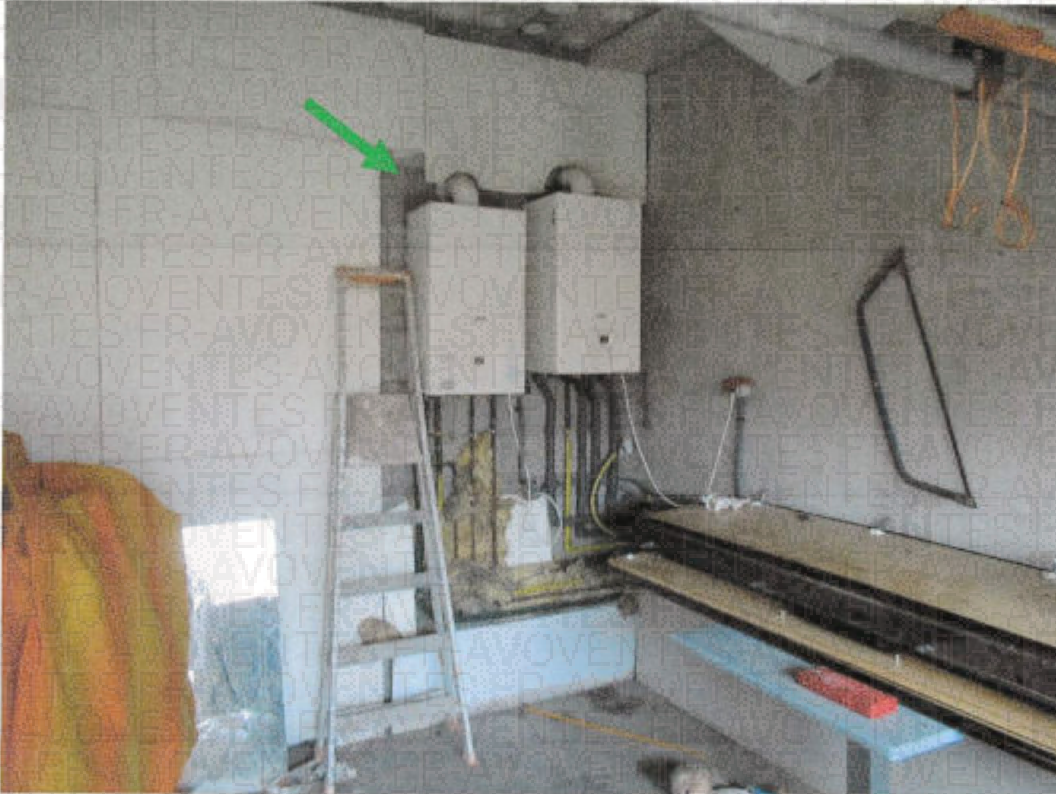
Il est assuré par une **chaudière individuelle au gaz (ventouse) de marque DEVILLE**, équipement assez récent installé dans le garage qui relève du lot de propriété voisin.

Le réseau de radiateurs en tôle qui équipait précédemment les pièces à vivre a été déposé. Madame [redacted] évoque à nouveau le vandalisme auquel les lieux ont été exposés après le départ de Madame [redacted] ex locataire de l'appartement.

Il convient sur cette question de visualiser la note technique rédigée par le Diagnostiqueur: le Règlement de Copropriété ne prévoit aucune servitude de passage au bénéfice du lot n° 1 objet de la saisie pour accéder à la chaudière située dans le garage du Lot n°2.

*Dans ce contexte il convient donc d'émettre les plus expresses réserves quant à l'usage et à la mise à disposition de cet équipement de chaudière (voir DIAG GAZ)*
