Dossier Technique Immobilier

Numéro de dossier : **EBR-2024-03301**
 Date du repérage : **09/09/2024**

Adresse : **2 Rue Henry Bordeau**

Commune : **74000 ANNECY**

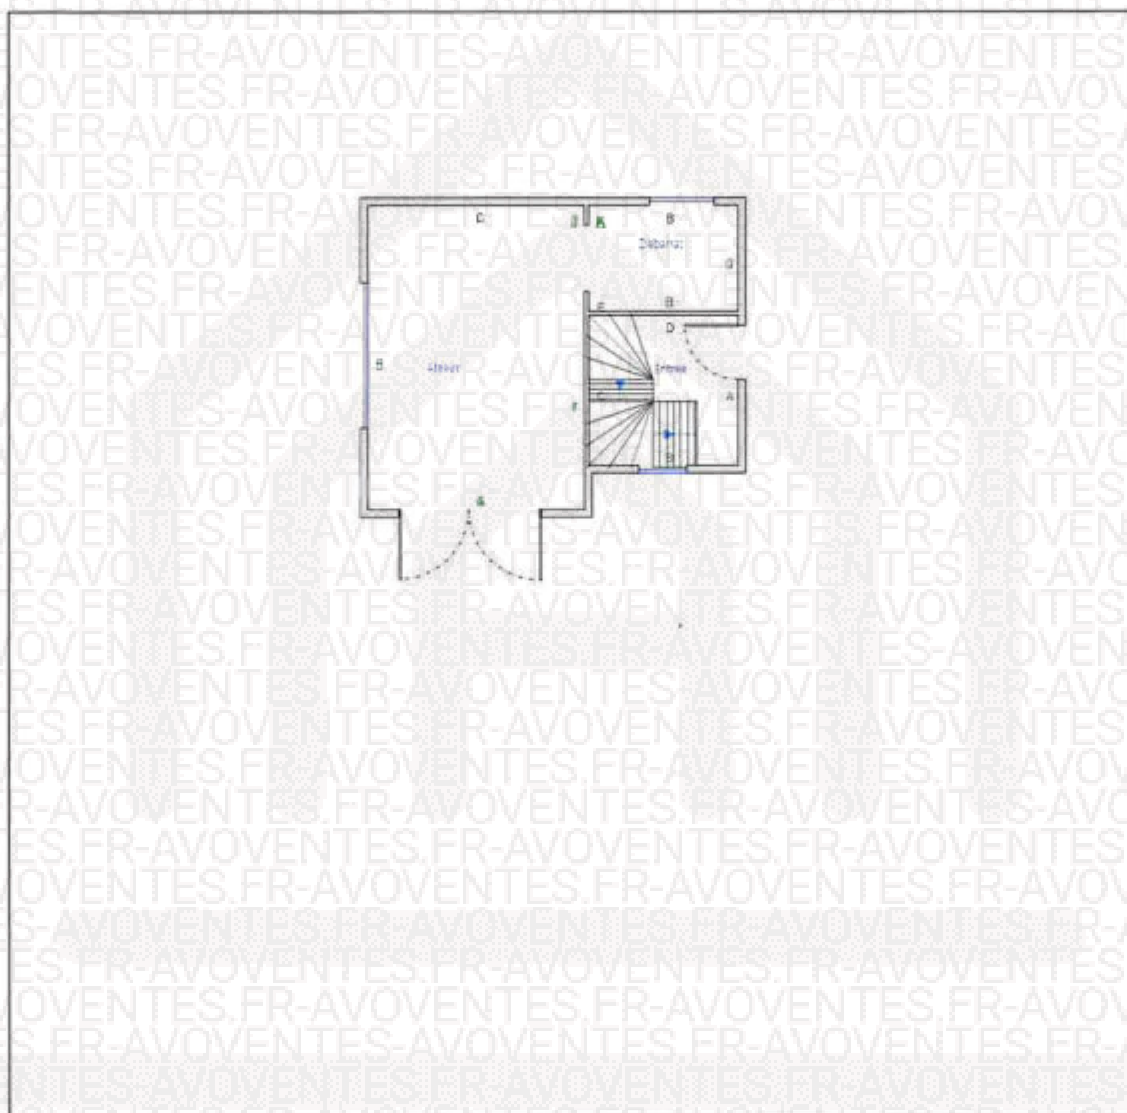
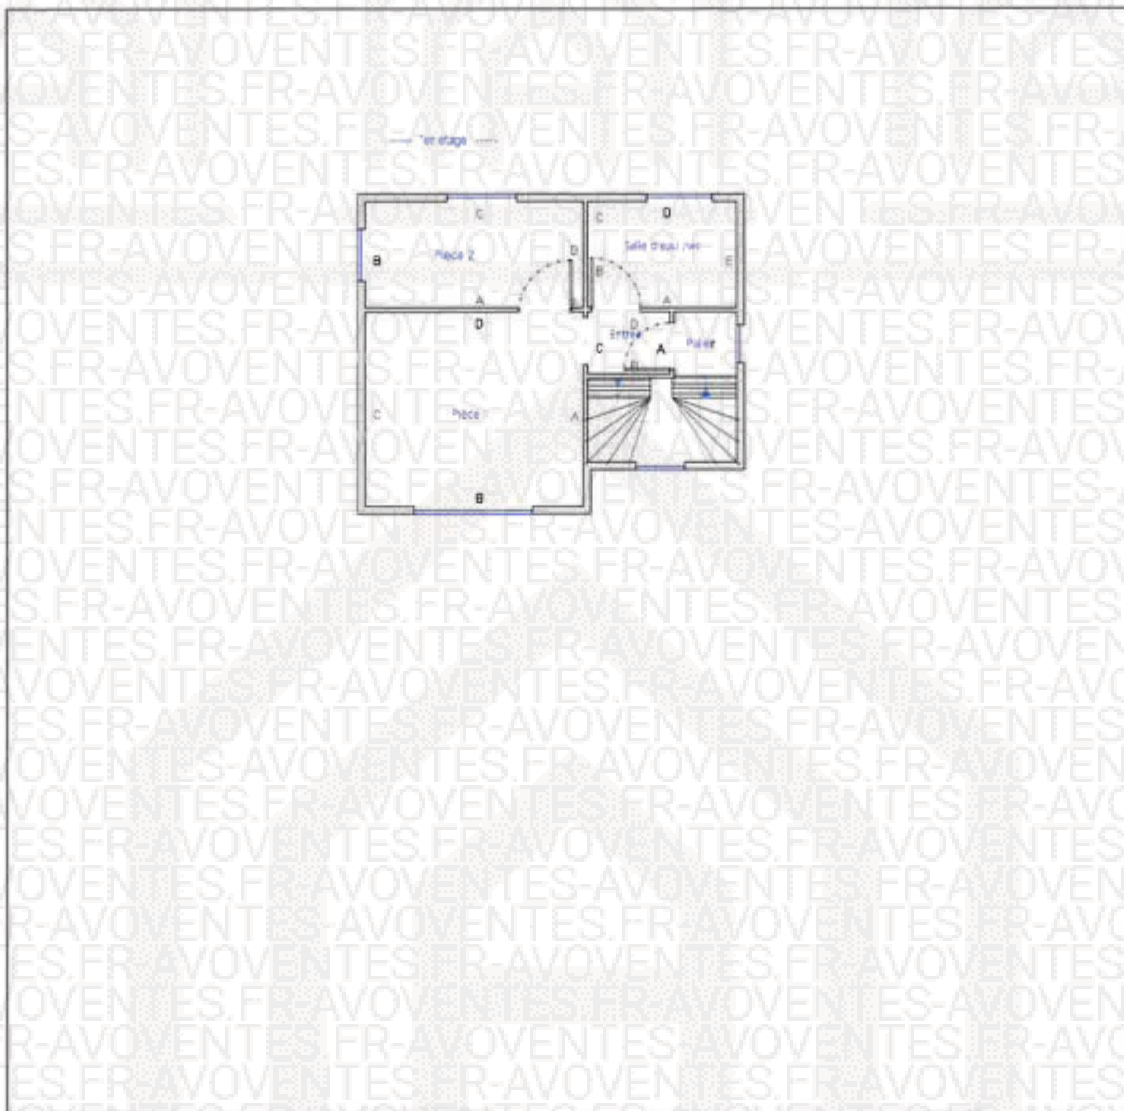
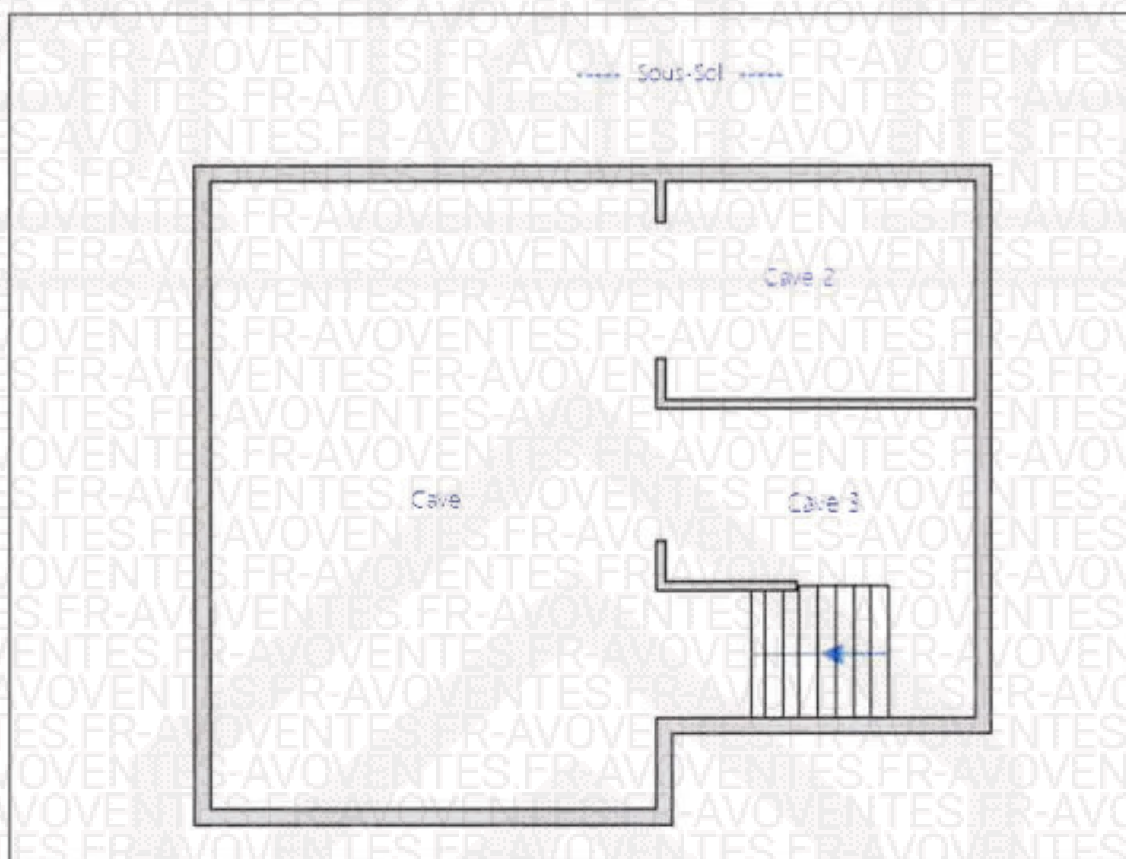
Localisation des mesures sur croquis de repérage

92	D	Porte (P3)	bois	Peinture	partie basse (< 1 m)	8,1	Dégradé (Ecaillage)	3	
93	D	Huisserie Porte (P3)	bois	Peinture	partie basse (< 1 m)	4,9	Dégradé (Ecaillage)	3	
94		Plafond	plâtre	Peinture	mesure 1	0		0	
95					mesure 2	0

102	D	Mur	plâtre	Peinture	partie basse (< 1 m)	0		0	
103					partie haute (> 1 m)	0			
104	A	Porte (P1)	bois	Peinture	partie basse (< 1 m)	7,9	Dégradé (Ecaillage)	3	
105	A	Huisserie Porte (P1)	bois	Peinture	partie basse (< 1 m)	10,2	Dégradé (Ecaillage)	3	
106					partie basse (< 1 m)	0			
107	D	Porte (P2)	bois	Peinture	partie haute (> 1 m)	0		0	
108					mesure 3 (> 1 m)	0			
109					partie basse (< 1 m)	0			
110	D	Huisserie Porte (P2)	bois	Peinture	partie haute (> 1 m)	0		0	
111					mesure 3 (> 1 m)	0			
112	B	Fenêtre intérieure (F1)	Bois	Peinture	partie basse (< 1 m)	0		0	
113					partie haute (> 1 m)	0			
114	B	Huisserie Fenêtre intérieure (F1)	Bois	Peinture	partie basse (< 1 m)	0		0	
115					partie haute (> 1 m)	0,1			
116	B	Fenêtre extérieure (F1)	Bois	Peinture	partie basse (< 1 m)	0		0	
117					partie haute (> 1 m)	0			
118	B	Huisserie Fenêtre extérieure (F1)	Bois	Peinture	partie basse (< 1 m)	0		0

Du fait de la présence de revêtements contenant du plomb au-delà des seuils en vigueur et de la nature des dégradations constatées (dégradé) sur certaines unités de diagnostic et en application de l'article L. 1334-9 du code de la santé publique, le

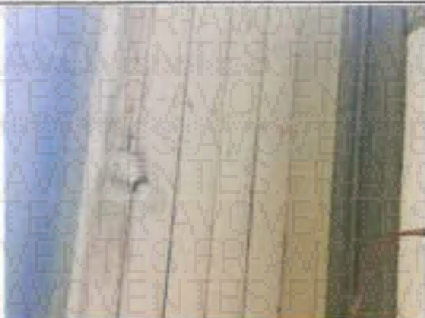
<p>Photo PhEle002 Libellé de l'anomalie : B8.3 a L'installation comporte au moins un matériel électrique vétuste. Remarques : Présence de matériel électrique vétuste (douilles, interrupteurs, socles de prise...); Faire intervenir un électricien qualifié afin de remplacer les matériels électriques vétustes</p>

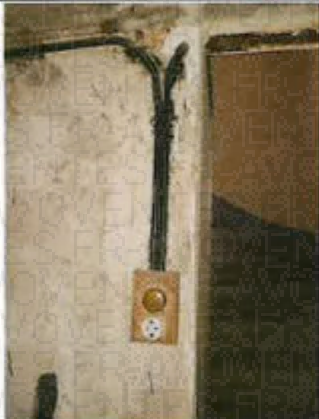
<p>Photo PhEle003 Libellé du point de contrôle : B3.3.7 a Au moins un conduit métallique en montage apparent ou encastré, comportant des conducteurs, n'est pas relié à la terre. Remarques : Présence de conduits métalliques en montage apparent, contenant des conducteurs, non reliés à la terre; Faire intervenir un électricien qualifié afin de raccorder à la terre les conduits métalliques en montage apparent</p>

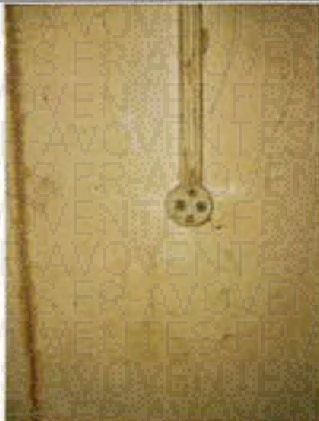
<p>Photo PhEle004 Libellé de l'information complémentaire : B11 b2 Au moins un socle de prise de courant n'est pas de type à obturateur Remarques : Présence de socles de prises non équipés d'obturateur; Faire intervenir un électricien qualifié afin de remplacer les socles de prises non équipés d'obturateur par des socles de prises à obturateur</p>

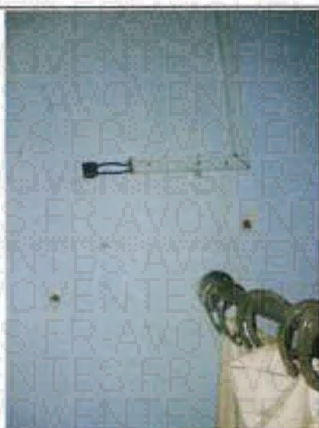
Photo PhEle010

Libellé de l'anomalie : B8.3 e Au moins un conducteur isolé n'est pas placé sur toute sa longueur dans un conduit, une goulotte ou une plinthe ou une huisserie, en matière isolante ou métallique, jusqu'à sa pénétration dans le matériel électrique qu'il alimente.

Remarques : Présence de conducteurs électriques non protégés mécaniquement ; Faire intervenir un électricien qualifié afin d'installer des protections mécaniques sur les conducteurs non protégés

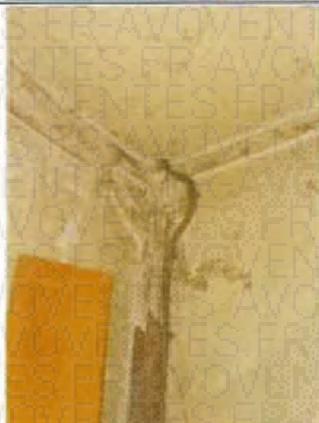
Photo PhEle011

Libellé de l'anomalie : B4.3 b Le type d'au moins un fusible ou un disjoncteur n'est plus autorisé (fusible à tabatière, à broches rechargeables, coupe-circuit à fusible de type industriel, disjoncteur réglable en courant protégeant des circuits terminaux).

Remarques : Présence de fusible(s) de type à broche(s) rechargeable(s) ; Faire intervenir un électricien qualifié afin de remplacer le(s) fusible(s) de type à broche(s) rechargeable(s) par des protections autorisées

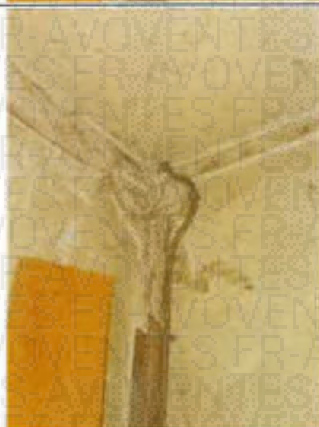
Photo PhEle012

Libellé de l'anomalie : B7.3 e L'installation électrique comporte au moins un dispositif de protection avec une partie active nue sous tension accessible.

Remarques : Présence de dispositif de protection de matériel électrique présentant des parties actives nues sous tension ; Faire intervenir un électricien qualifié afin de remplacer les matériels présentant des parties actives nues sous tension

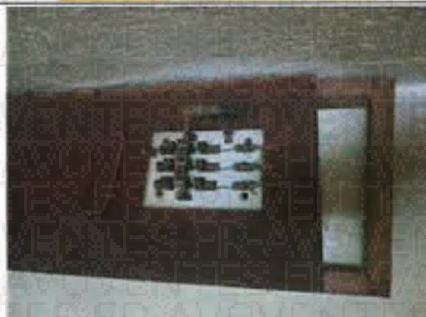
Photo PhEle013

Libellé de l'anomalie : B7.3 c2 Au moins un conducteur nu et/ou au moins une partie accessible est alimenté sous une tension supérieure à 25 V a.c. ou supérieure ou égale 60 V d.c. ou est alimenté par une source autre que TBTS.
