Dossier Technique Immobilier

Numéro de dossier : 23011101043
Date du repérage : 11/01/2023

Localisation du ou des bâtiments :
Département : ...**Haute-Savoie**
Adresse :**88 Route des Vallées**
Commune :**74100 ANNEMASSE**
Section cadastrale B, Parcelle(s) n° 5128
Désignation et situation du ou des lot(s) de copropriété :
, Lot numéro 24, cave 8,
Périmètre de repérage :
Appartement - T2 + cave

- Constat amiante avant-vente Métrage (Loi Carrez) Diagnostic de Performance Energétique
 Etat des Risques et Pollutions Diag. Installations Electricité

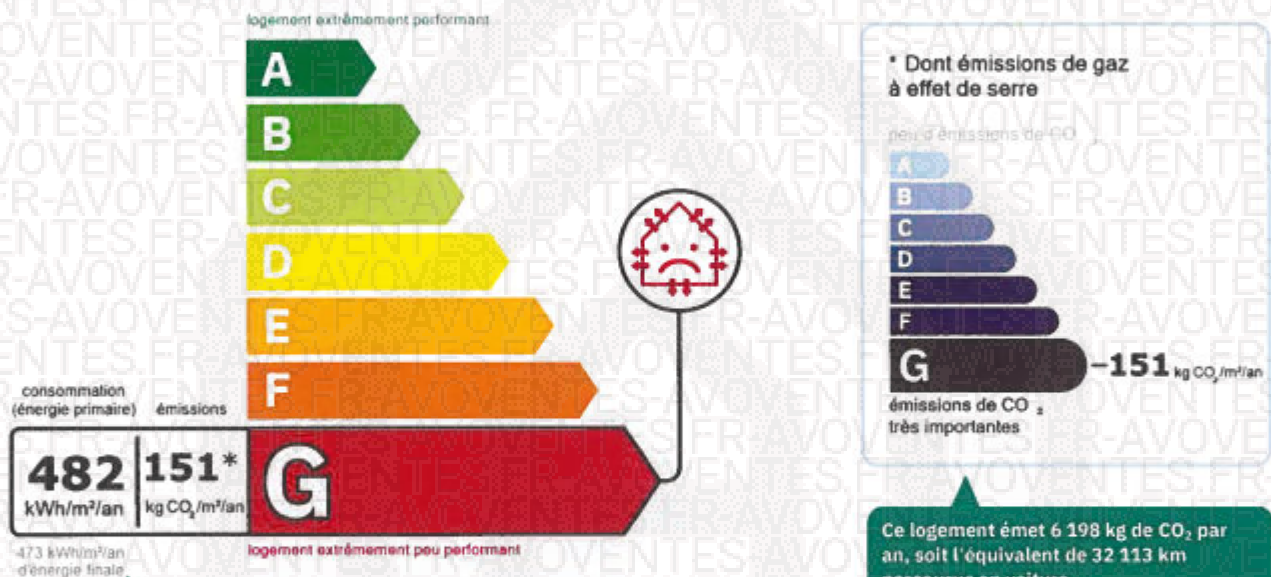
Performance énergétique et climatique

Le niveau de consommation énergétique dépend de l'isolation du logement et de la performance des équipements. Pour l'améliorer, voir pages 4 à 6

Ce logement émet 6 198 kg de CO₂ par an, soit l'équivalent de 32 113 km parcourus en voiture. Le niveau d'émissions dépend principalement des types d'énergies utilisées (bois, électricité, gaz, fioul, etc.)

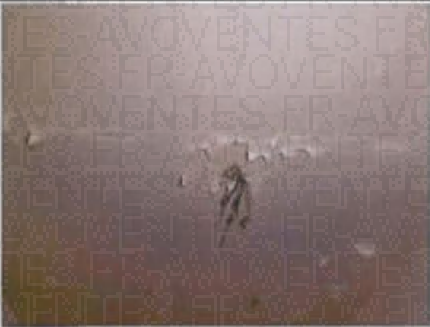
<p>Photo PhEle001 Libellé de l'anomalie : B7.3 d L'installation électrique comporte au moins une connexion avec une partie active nue sous tension accessible. Remarques : Présence de connexion de matériel électrique présentant des parties actives nues sous tension ; Faire intervenir un électricien qualifié afin de remplacer les matériels présentant des parties actives nues sous tension</p>

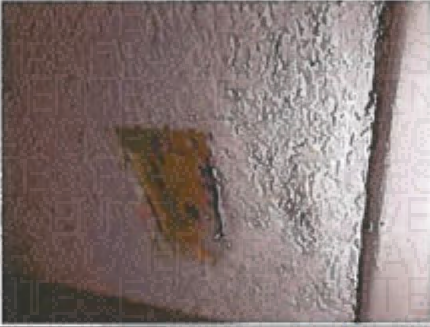
<p>Photo PhEle002 Libellé de l'anomalie : B7.3 a L'Enveloppe d'au moins un matériel est manquante ou détériorée. Remarques : Présence de matériel électrique en place dont l'enveloppe présente des détériorations ; Faire intervenir un électricien qualifié afin de remplacer les matériels présentant des détériorations</p>

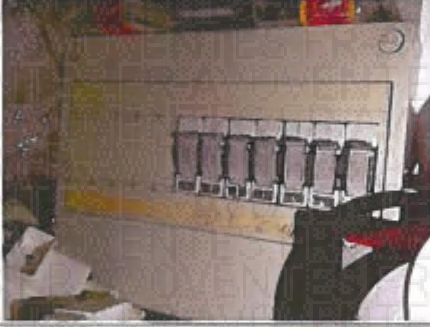
<p>Photo n° PhEle003 B11 a3 Il n'y a aucun dispositif différentiel à haute sensibilité inf. ou égal à 30 mA.</p>

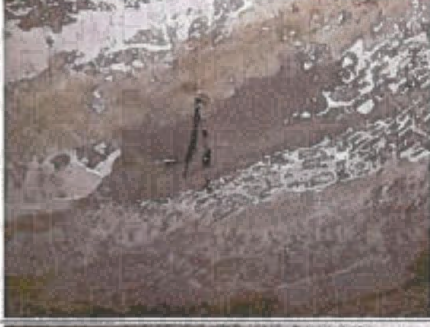
<p>Photo PhEle004 Libellé de l'anomalie : B8.3 e Au moins un conducteur isolé n'est pas placé sur toute sa longueur dans un conduit, une goulotte ou une plinthe ou une huisserie, en matière isolante ou métallique, jusqu'à sa pénétration dans le matériel électrique qu'il alimente. Remarques : Présence de conducteurs électriques non protégés mécaniquement ; Faire intervenir un électricien qualifié afin d'installer des protections mécanique sur les conducteurs non protégés</p>

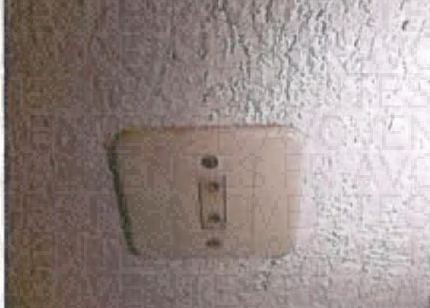
<p>Photo PhEle005 Libellé de l'information complémentaire : B11 b2 Au moins un socle de prise de courant n'est pas de type à obturateur Remarques : Présence de socles de prises non équipés d'obturateur ; Faire intervenir un électricien qualifié afin de remplacer les socles de prises non équipés d'obturateur par des socles de prises à obturateur</p>

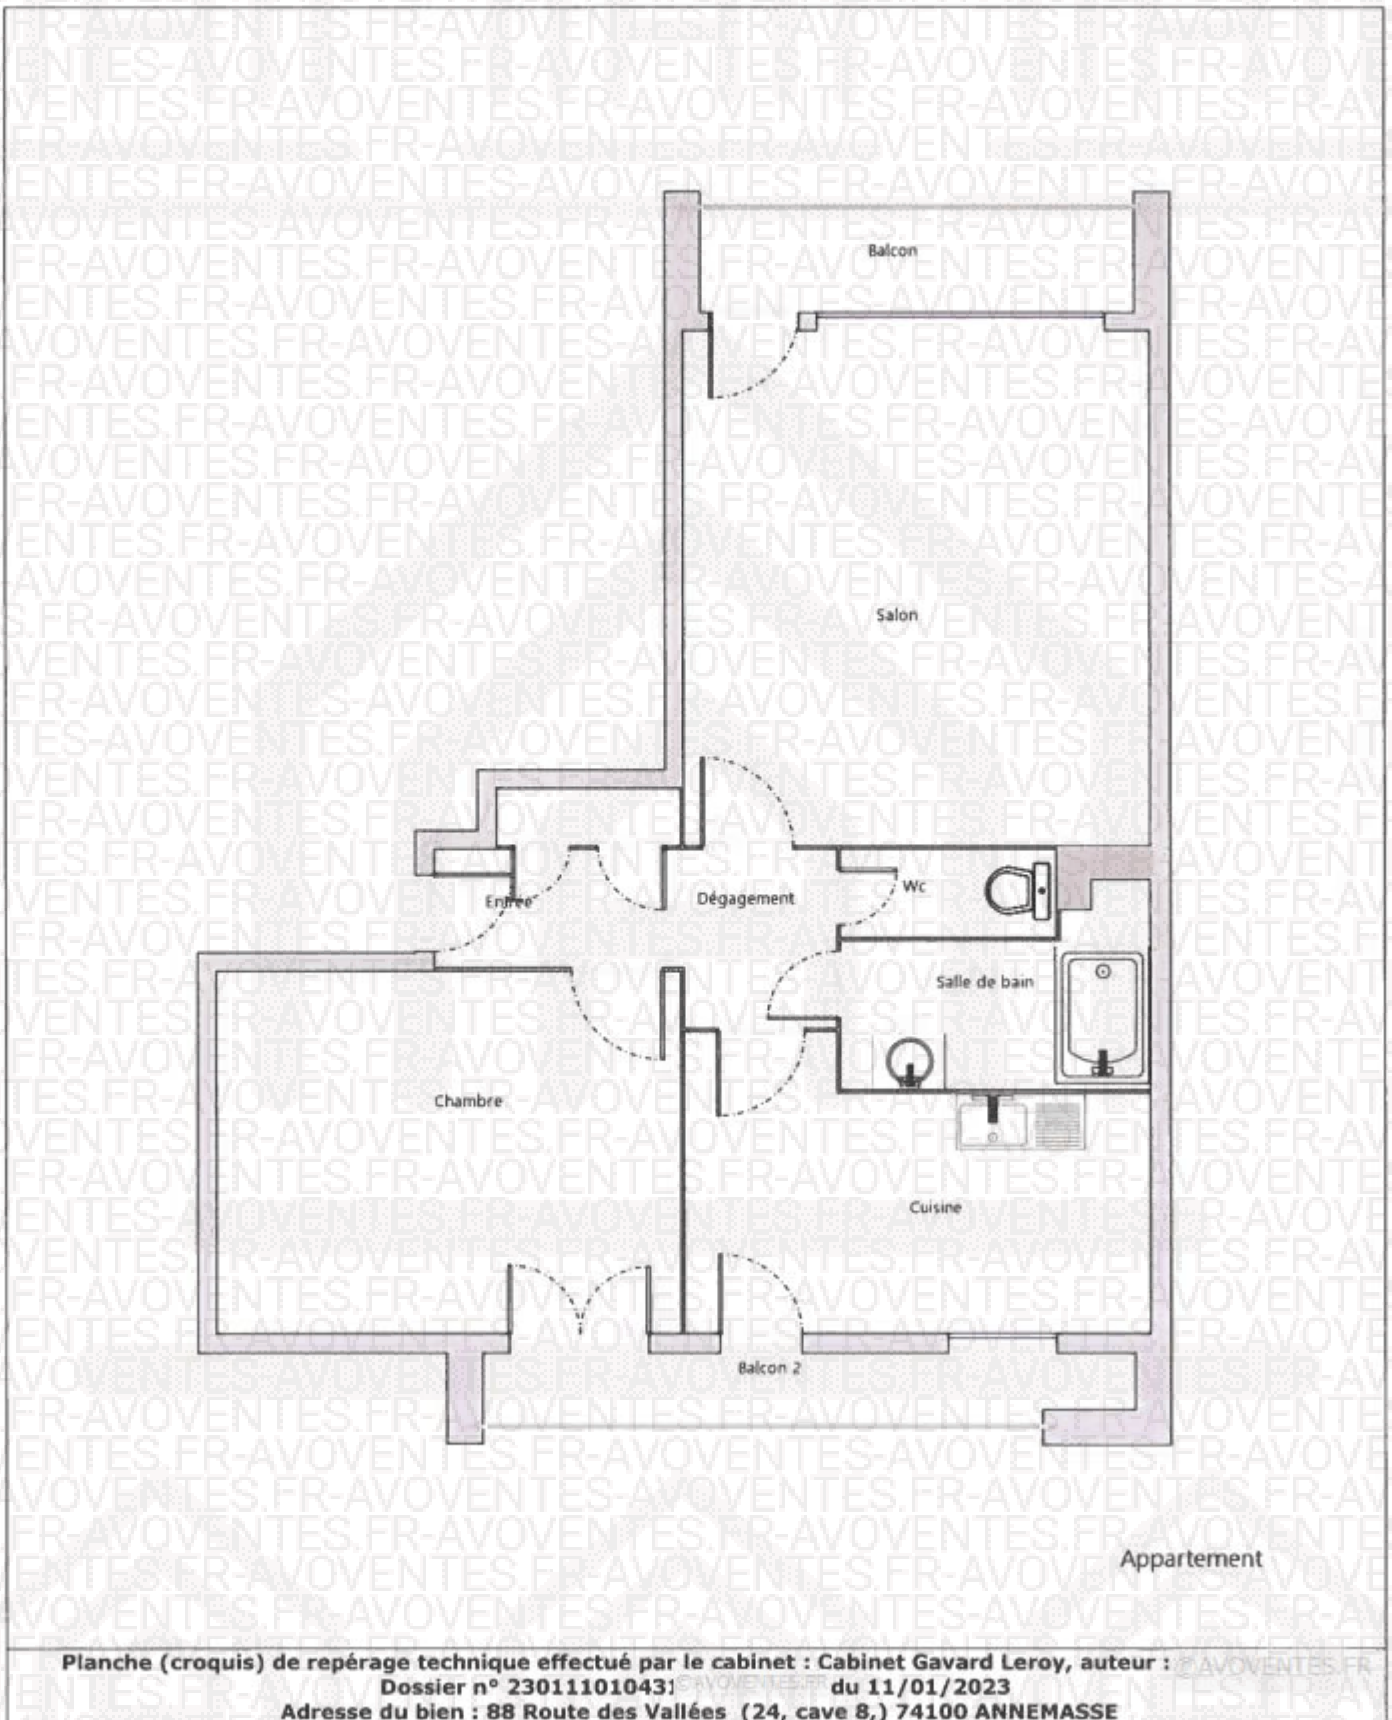
Planche (croquis) de repérage technique effectué par le cabinet : Cabinet Gavard Leroy, auteur :
Dossier n° 230111010431 du 11/01/2023
Adresse du bien : 88 Route des Vallées (24, cave 8,) 74100 ANNEMASSE

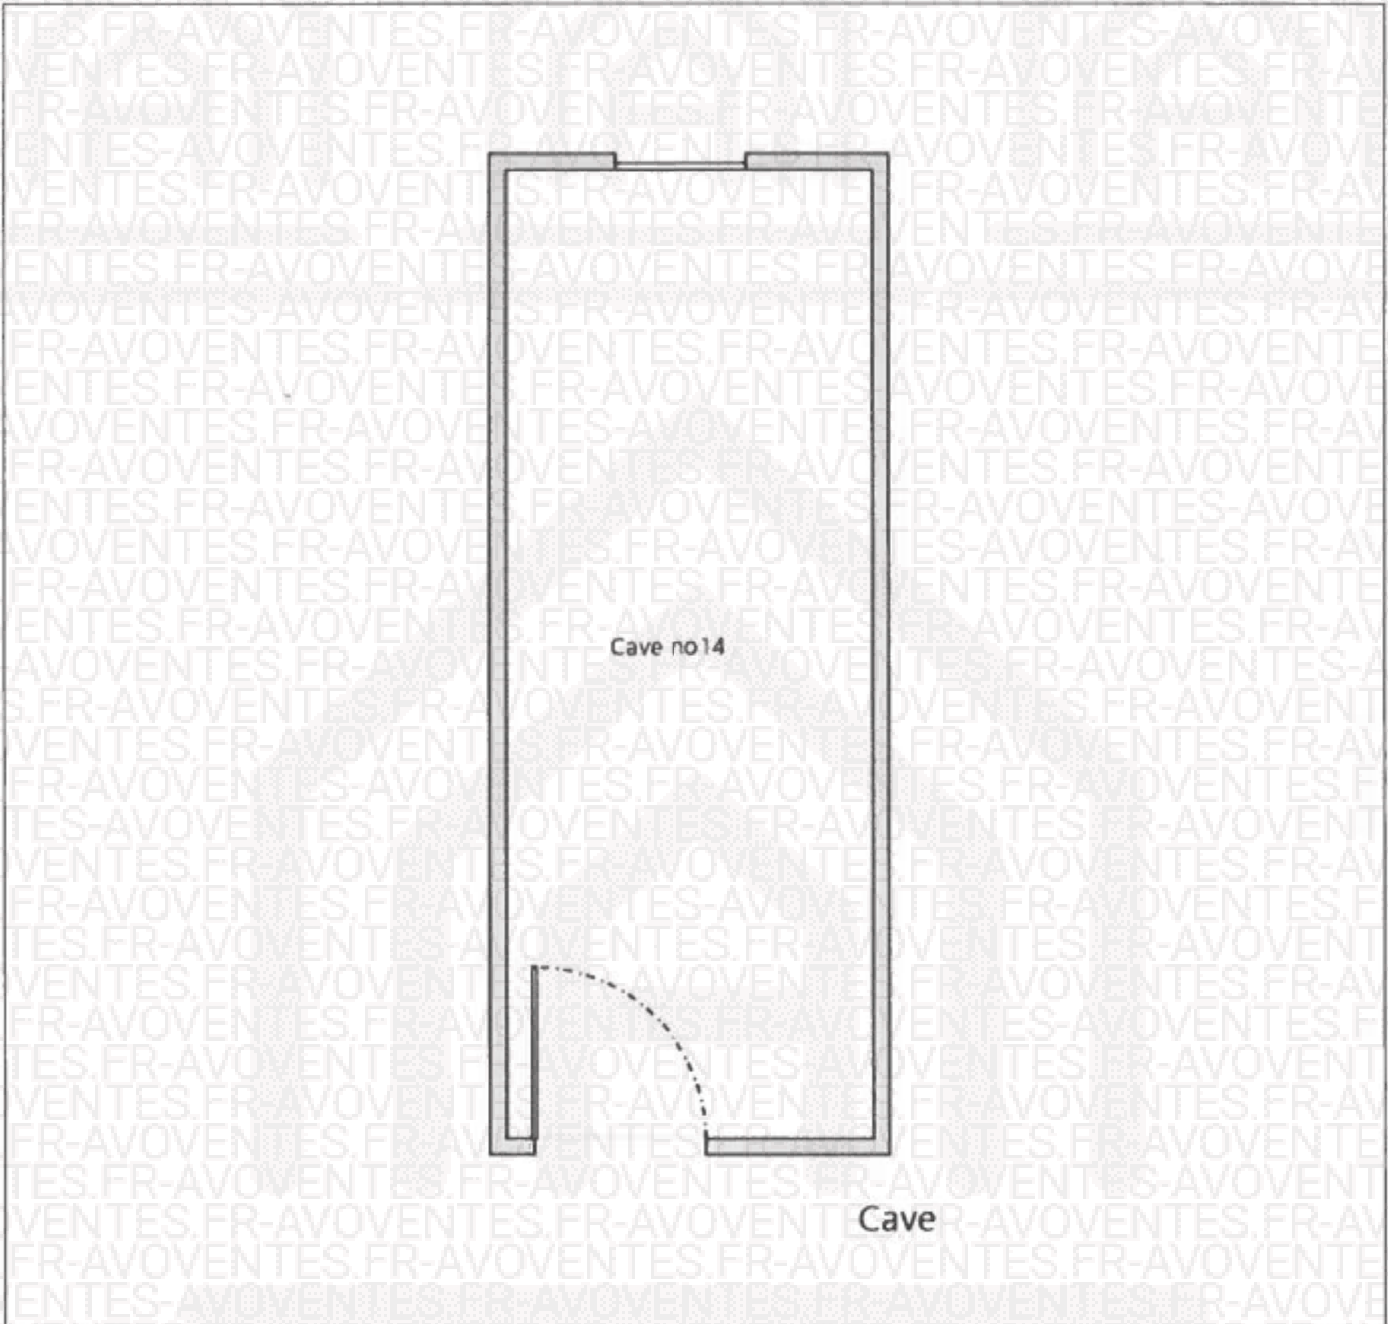
Planche (croquis) de repérage technique effectué par le cabinet : Cabinet Gavard Leroy, auteur :
Dossier n° 23011101043 | 11/01/2023
Adresse du bien : 88 Route des Vaiees (24, cave 8,) 74100 ANNEMASSE

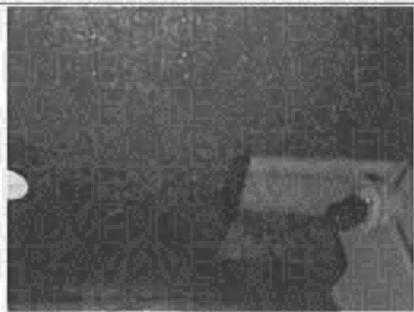
Photo n° PhA001
Localisation : Cave no14
Ouvrage : 4 - Plafonds et faux plafonds - Plafonds
Partie d'ouvrage : Panneaux collés vissés ou cloués
Description : Panneaux polystyrène collés vissés ou cloués

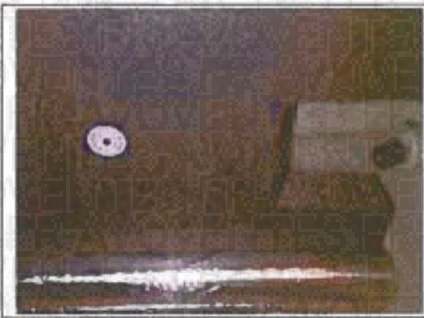
Photo n° PhA002
 Localisation : Cave n°14
 Ouvrage : 4 - Plafonds et faux plafonds - Plafonds
 Partie d'ouvrage : Panneaux collés vissés ou cloués
 Description : Panneaux polystyrène collés vissés ou cloués
