Dossier Technique Immobilier

Numéro de dossier : 2308250118

Date du repérage : 01/09/2023

Adresse :**2 Rue du Docteur Favre**

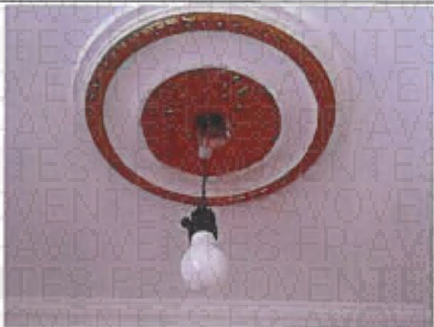
<p>Photo PhEle001 Libellé de l'anomalie : B8.3 e Au moins un conducteur isolé n'est pas placé sur toute sa longueur dans un conduit, une goulotte ou une plinthe ou une huisserie, en matière isolante ou métallique, jusqu'à sa pénétration dans le matériel électrique qu'il alimente. Remarques : Présence de conducteurs électriques non protégés mécaniquement ; Faire intervenir un électricien qualifié afin d'installer des protections mécanique sur les conducteurs non protégés (Cuisine/Séjour, Dégagement, Chambre 2)</p>

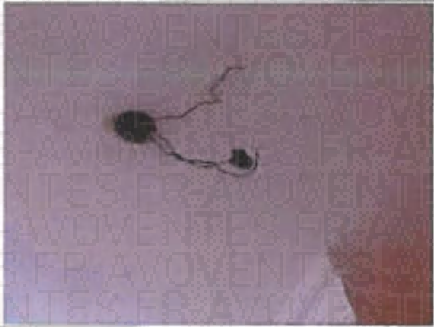
<p>Photo PhEle002 Libellé de l'anomalie : B7.3 d L'installation électrique comporte au moins une connexion avec une partie active nue sous tension accessible. Remarques : Présence de connexion de matériel électrique présentant des parties actives nues sous tension ; Faire intervenir un électricien qualifié afin de remplacer les matériels présentant des parties actives nues sous tension (Cuisine/Séjour, Dégagement, Chambre 2)</p>

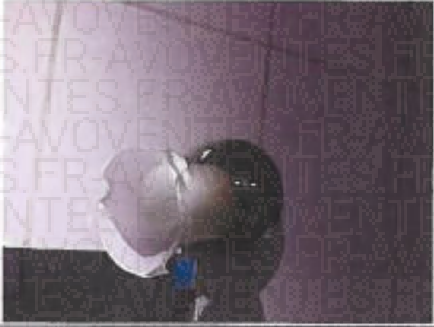
<p>Photo PhEle003 Libellé de l'anomalie : B6.3.1 a Local contenant une baignoire ou une douche : l'installation électrique ne répond pas aux prescriptions particulières appliquées à ce local (adéquation entre l'emplacement où est installé le matériel électrique et les caractéristiques de ce dernier - respect des règles de protection contre les chocs électriques liées aux zones). Remarques : Présence de matériel électrique inadapté placé en zone 2 d'un local contenant une douche ou une baignoire ; Faire intervenir un électricien qualifié afin de supprimer le matériel électrique inadapté ou le remplacer par du matériel adapté (Salle de bain)</p>

Domaines	Anomalies	Photo
4. La liaison équipotentielle et installation électrique adaptées aux conditions particulières des locaux contenant une douche ou une baignoire	Local contenant une baignoire ou une douche : l'installation électrique ne répond pas aux prescriptions particulières appliquées à ce local (adéquation entre l'emplacement où est installé le matériel électrique et les caractéristiques de ce dernier – respect des règles de protection contre les chocs électriques liées aux zones). Remarques : Présence de matériel électrique inadapté placé en zone 2 d'un local contenant une douche ou une baignoire ; Faire intervenir un électricien qualifié afin de supprimer le matériel électrique inadapté ou le remplacer par du matériel adapté (Salle de bain)

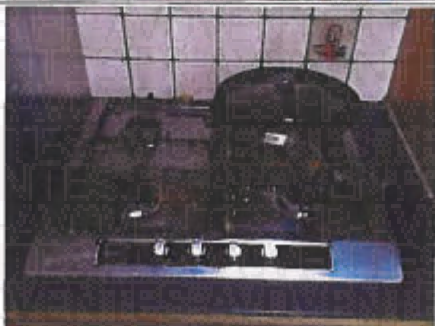
Photo n° PhGaz001
Localisation : Cuisine
Table de cuisson SIEMENS (Type : Non raccordé)

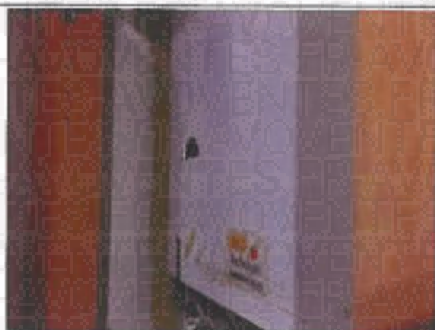
Photo n° PhGaz002
Localisation : Cuisine
Chaudière (Type : Raccordé)

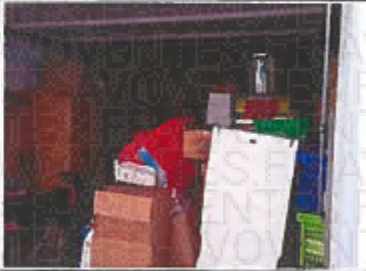
Localisation	Description	Photo
Garage	Sol : Béton et brut Mur : ciment et brut Plafond : fibrociment

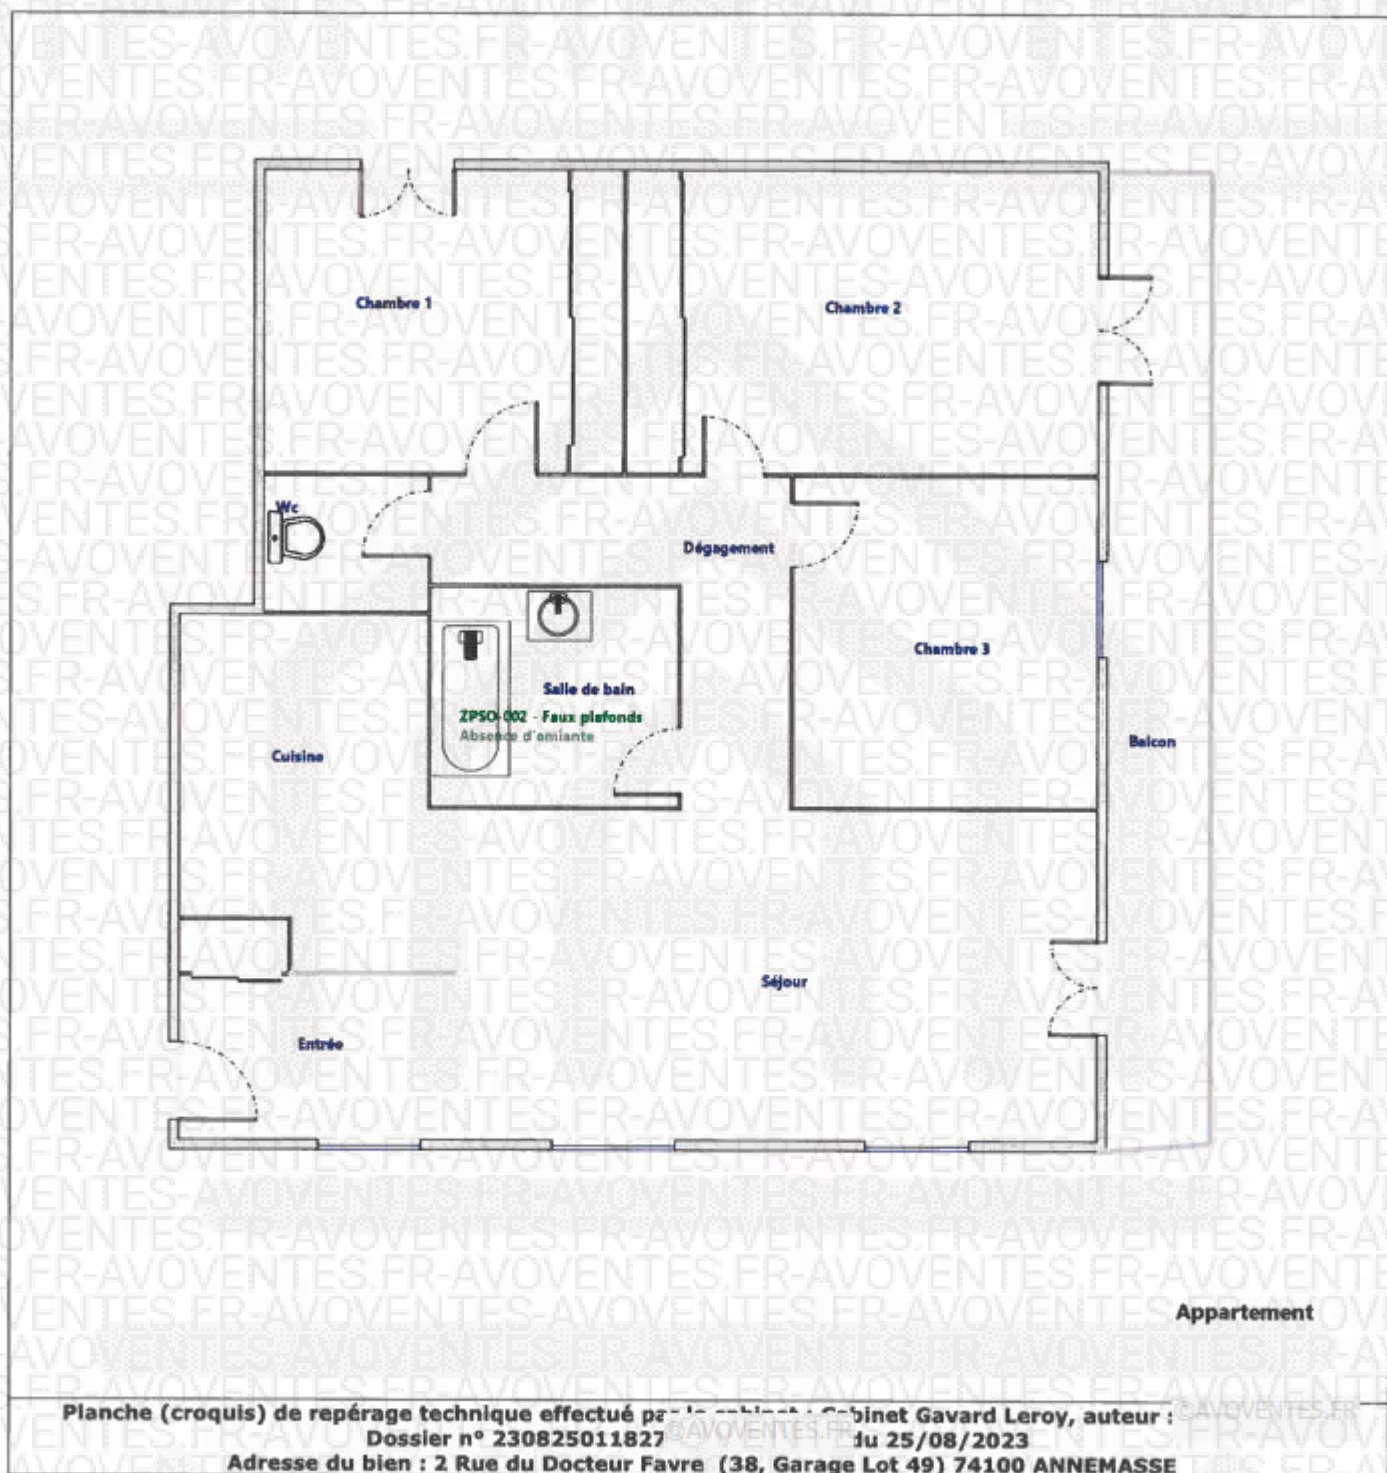
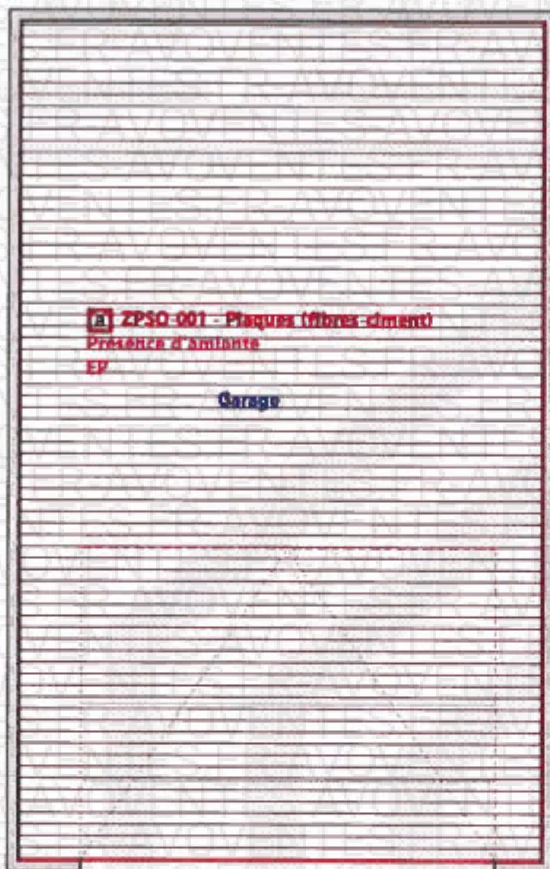
7.1 - Annexe - Schéma de repérage

ZPSO-001 - Plaques (fibres-ciment)

Présence d'amiante

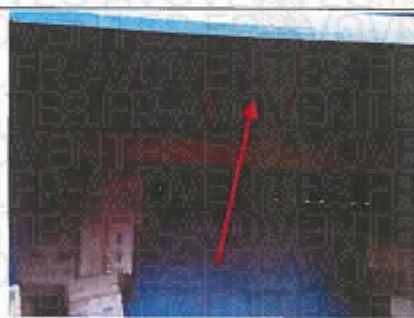
Photo n° PhA001
 Localisation : Garage
 Ouvrage : 4. Eléments extérieurs - Toitures
 Partie d'ouvrage : Plaques (fibres-ciment)
 Description : Plaques (fibres-ciment)

Localisation	Identifiant + Description	Conclusion (Justification)	Etat de conservation** et préconisations*	Photo
Garage	<p>Identifiant: ZPSO-001 Description: Plaques (fibres-ciment) Composant de la construction: 4. Eléments extérieurs - Toitures Partie à sonder: Plaques (fibres-ciment) Liste selon annexe.13-9 du CSP: B</p>	<p>Présence d'amiante (Sur jugement de l'opérateur)</p>	<p>Matériau dégradé (étendue ponctuelle)</p> <p>Résultat EP**</p> <p>Préconisation : Il est recommandé de réaliser une évaluation périodique.</p>

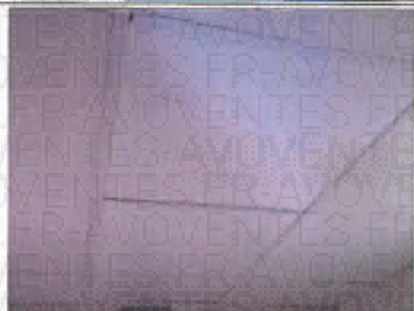
Photo n° PhA002
 Localisation : Salle de bain
 Ouvrage : 1. Flocages, Calorifugeages, Faux plafonds - Flocages, Calorifugeages, Faux plafonds
 Partie d'ouvrage : Faux plafonds
 Description : Faux plafonds

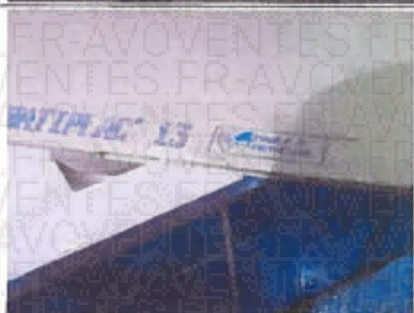
Photo n° PhA002
 Localisation : Salle de bain
 Ouvrage : 1. Flocages, Calorifugeages, Faux plafonds - Flocages, Calorifugeages, Faux plafonds
 Partie d'ouvrage : Faux plafonds
 Description : Faux plafonds

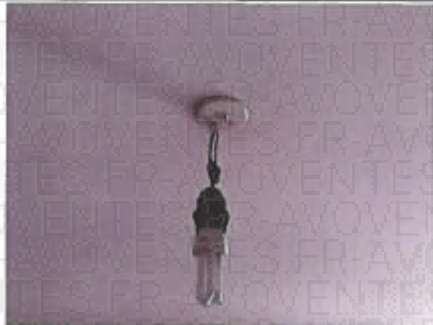
Photo PhEle001

Libellé de l'anomalie : B7.3 d L'installation électrique comporte au moins une connexion avec une partie active nue sous tension accessible.

Remarques : Présence de connexion de matériel électrique présentant des parties actives nues sous tension ; Faire intervenir un électricien qualifié afin de remplacer les matériels présentant des parties actives nues sous tension (Entrée, Cuisine/Séjour, Chambre 1, Chambre 2)

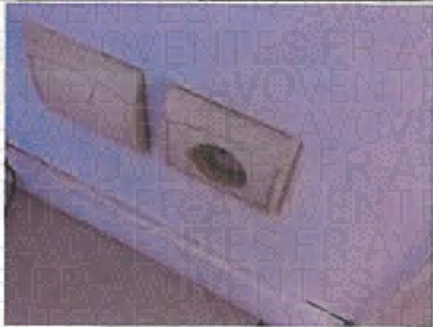
Photo PhEle002

Libellé du point de contrôle : B3.3.6 a2 Au moins un socle de prise de courant comporte une broche de terre non reliée à la terre.
