CABINET PAILLARD
HPUC

Certificat de superficie de la partie privative

Localisation du ou des bâtiments :
Département : **Hauts-de-Seine**
Adresse : **2 rue marceau Delorme**
Commune : **92600 ASNIÈRES-SUR-SEINE**
Désignation et situation du ou des lots de copropriété :
4 ème Droite Face, Lot numéro 120, cave 200 parking 261

DPE Diagnostic de performance énergétique (logement)

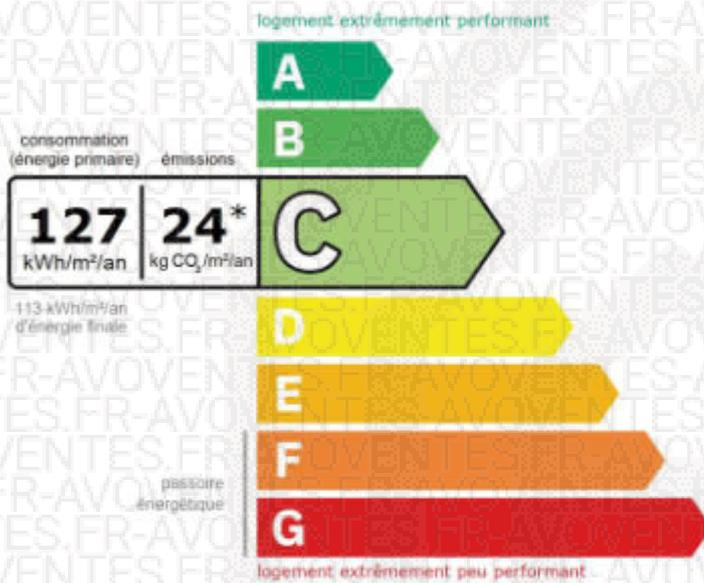
Le niveau de consommation énergétique dépend de l'isolation du logement et de la performance des équipements. Pour l'améliorer, voir pages 4 à 6

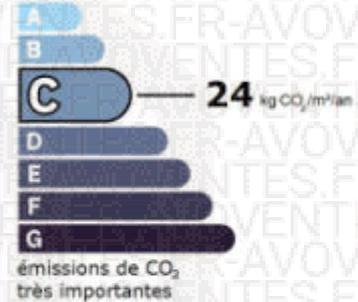
Ce logement émet 1 973 kg de CO₂ par an, soit l'équivalent de 10 225 km parcourus en voiture. Le niveau d'émissions dépend principalement des types d'énergies utilisées (bois, électricité, gaz, fioul, etc.)

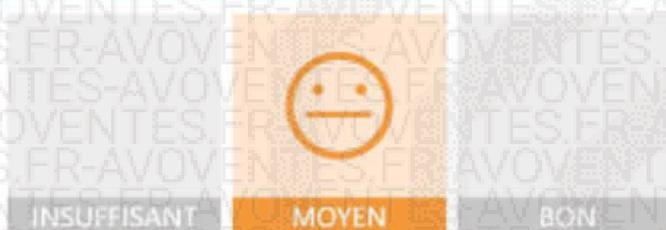
Confort d'été (hors climatisation)*

Les caractéristiques de votre logement améliorant le confort d'été :

logement traversant

fenêtres équipées de volets extérieurs

toiture isolée

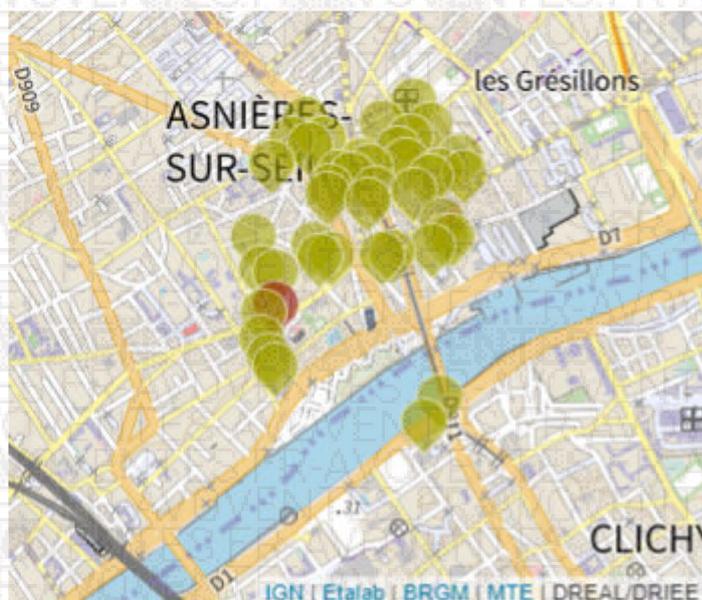
Une canalisation de matières dangereuses (gaz naturel, produits pétroliers ou chimiques) est située dans un rayon de 500 m autour de votre parcelle. La carte représente les implantations présentes autour de votre localisation. Il convient de rechercher une information plus précise en se rendant en mairie.
