## Dossier Technique Immobilier

2025/5710

Adresse : ..... **76, rue Victor Hugo**

Commune : ..... **93170 BAGNOLET**

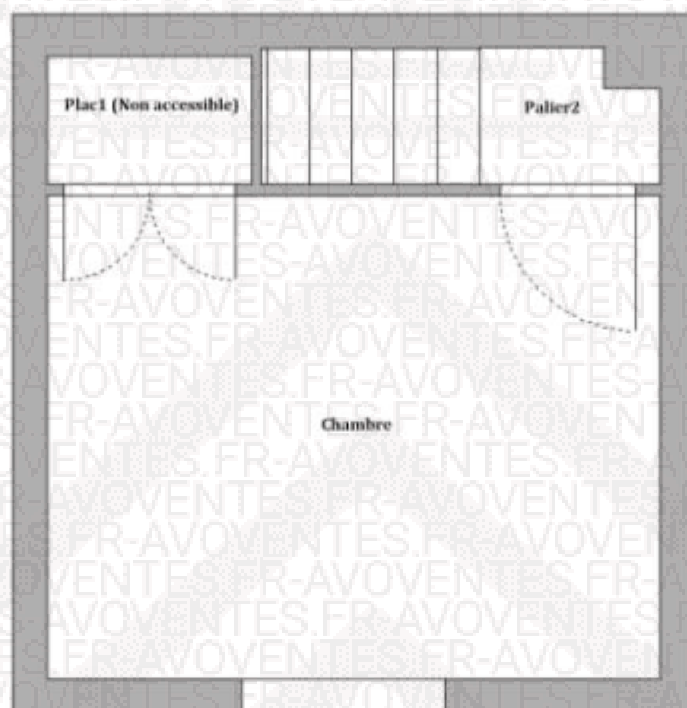
1er Etage

**Planche (croquis) de repérage technique effectué par le cabinet : Ariane Environnement, auteur :****Dossier n°****/BAGNOLET/2025/5710 du 23/10/2025****Adresse du bien : 76, rue Victor Hugo (16) 93170 BAGNOLET**

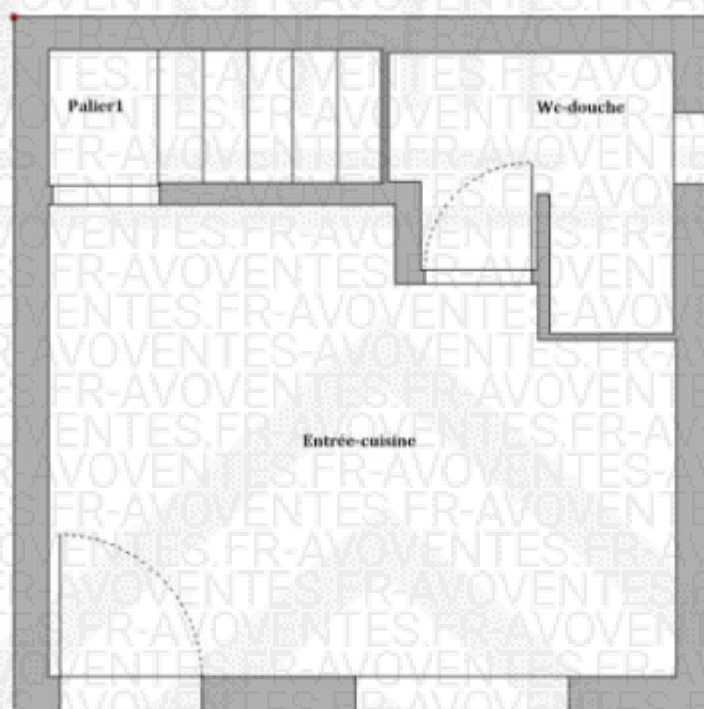
Rez-de-chaussée

**Planche (croquis) de repérage technique effectuée par le cabinet : Ariane Environnement, auteur : Dossier n° /BAGNOLET/2025/5710 du 23/10/2025**  
**Adresse du bien : 76, rue Victor Hugo (16) 93170 BAGNOLET**

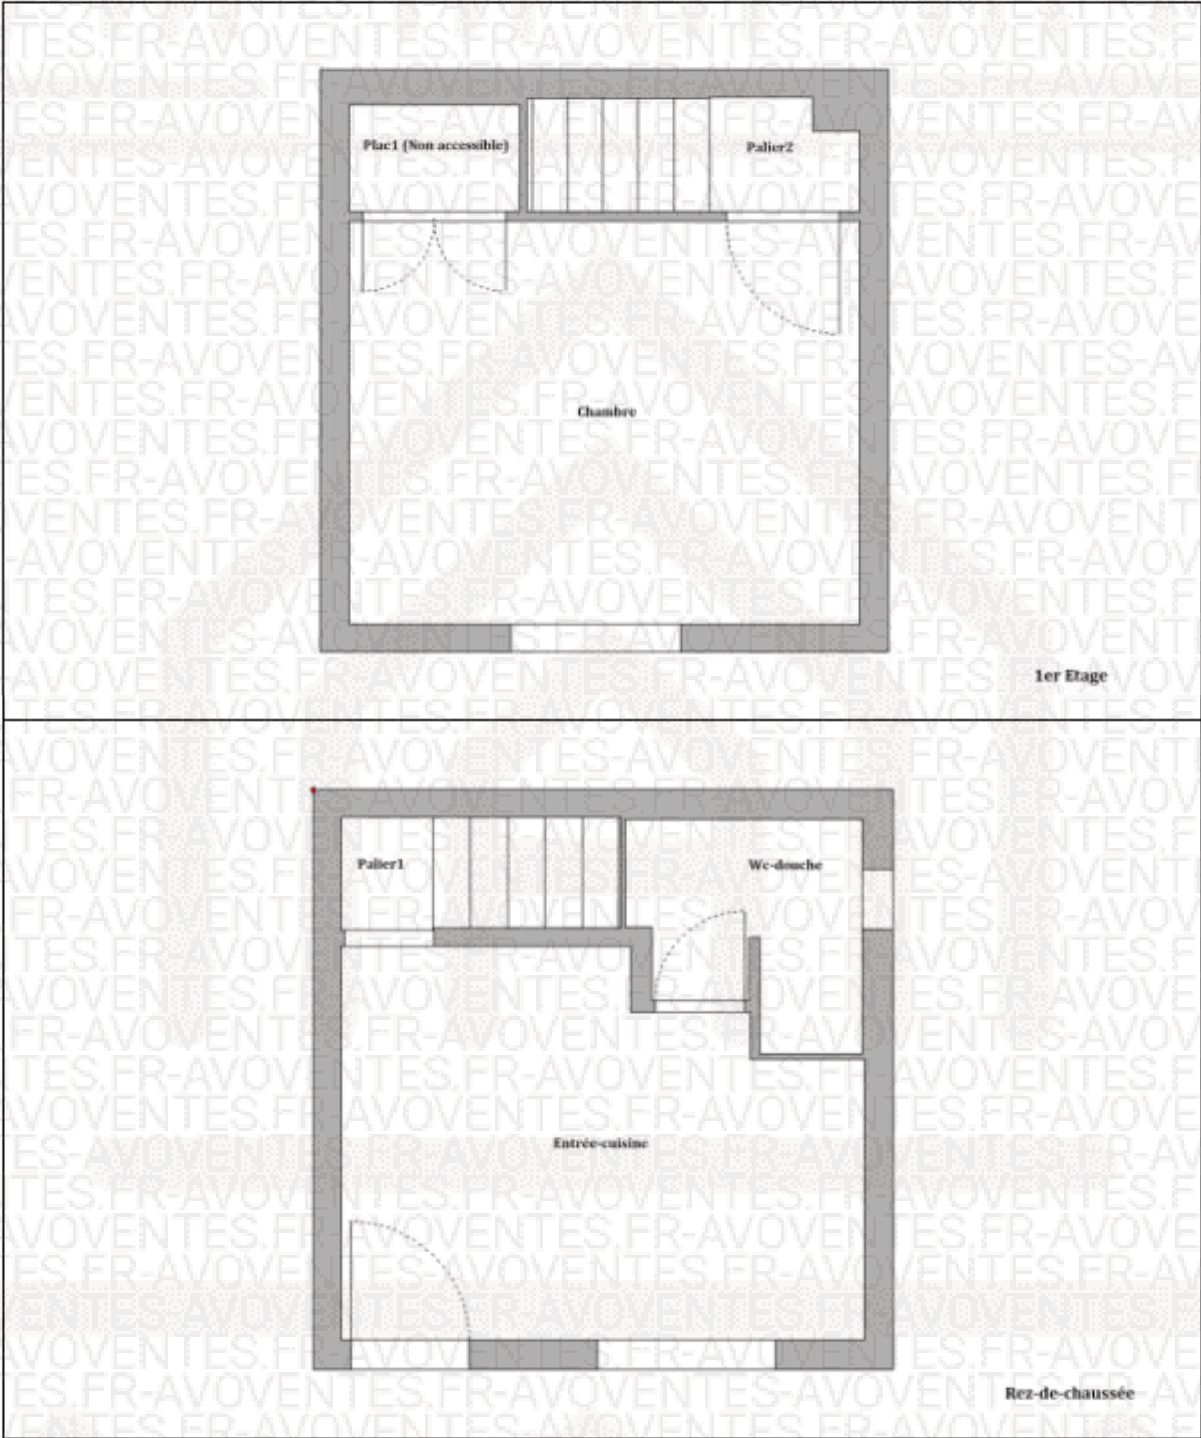
Localisation des mesures sur croquis de repérage

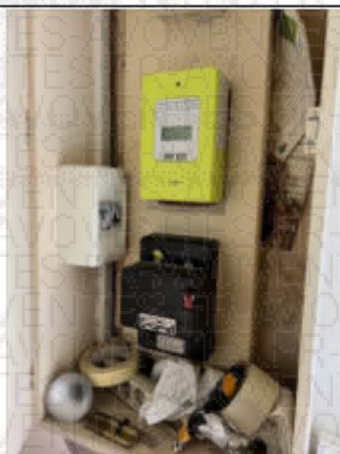
Photo du Compteur électrique

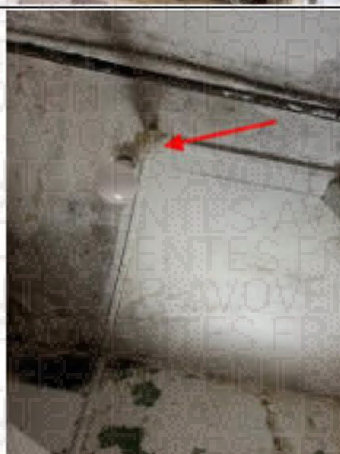
Photo PhEle001

Libellé de l'anomalie : B8.3 b L'installation comporte au moins un matériel électrique inadapté à l'usage.

| N° Article (1) | Libellé et localisation (*) des anomalies | N° Article (2) | Libellé des mesures compensatoires (3) correctement mises en œuvre | Photos |
|---|---|---|---|---|
| B8.3 b | L'installation comporte au moins un matériel électrique inadapté à l'usage.<br><b>Remarques :</b> Présence de matériel électrique inadapté à l'usage ; <b>Faire intervenir un électricien qualifié afin de remplacer les matériels inadaptés par du matériel autorisé</b> | | | |
