CERTIFICAT DE SUPERFICIE « LOI CARREZ »

A DESIGNATION DU BATIMENT	
Nature du bâtiment : Appartement	Adresse : 34 rue Borniol 06400 CANNES
Etage : 3ème	Propriété de :
Numéro de lot : 11	Mission effectuée le : 22/11/2023
Référence Cadastre : NC	Date de l'ordre de mission : 23/11/2023
Annexes :	N° Dossier :
Cave : 2	
Autres Lot : Palier (22)

DPE diagnostic de performance énergétique (logement)

adresse : 34 rue Borniol, 06400 CANNES / étage: 3ème - N° lot: 11

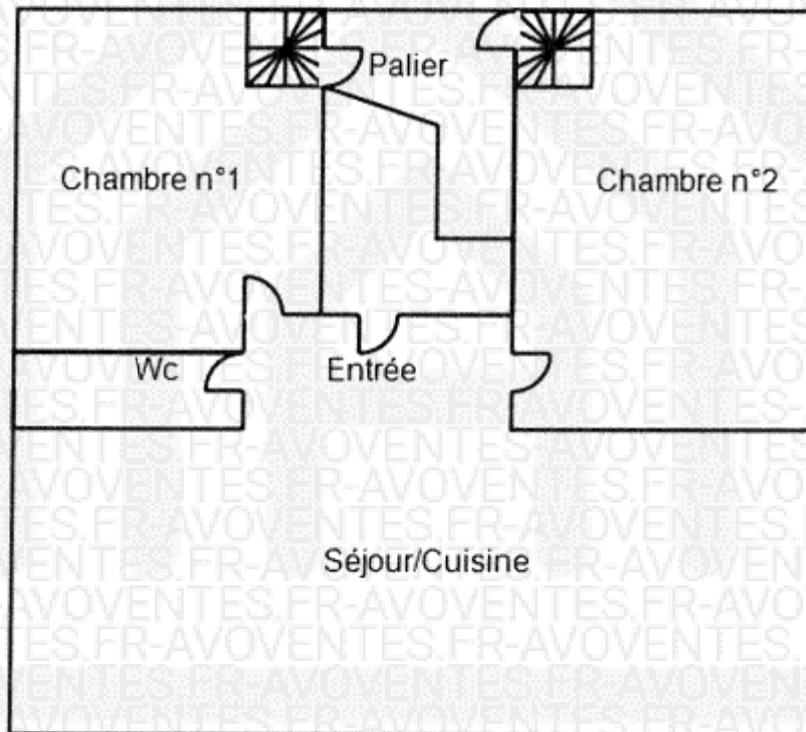
Croquis N°1

3ème

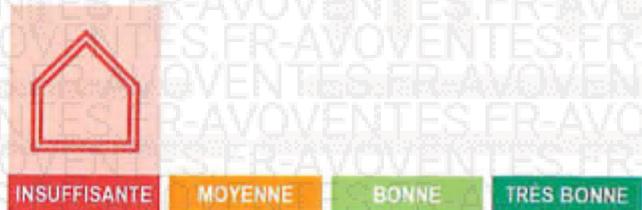
Performance de l'isolation

murs	Mur 1 Nord Pierre de taille moellons constitués d'un seul matériau / inconnu donnant sur Extérieur, isolé Mur 2 Sud Pierre de taille moellons constitués d'un seul matériau / inconnu donnant sur Extérieur, isolé Mur 4 Ouest Inconnu donnant sur Circulations communes, non isolé	insuffisante

plancher bas	Pas de plancher déperditif

portes et fenêtres	Fenêtres coulissantes, Menuiserie métallique à rupture de pont thermique - double vitrage horizontal (e = 10 mm) Fenêtres battantes, Menuiserie Bois - double vitrage horizontal (e = 20 mm) Porte Bois Opaque pleine	insuffisante

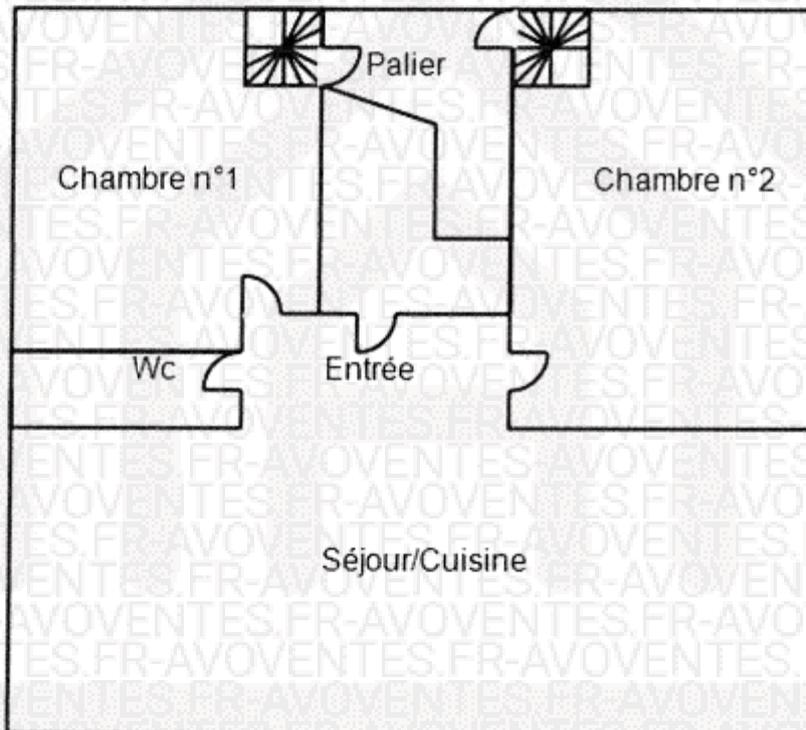
Bâtiment – Niveau : Croquis N°1

3ème

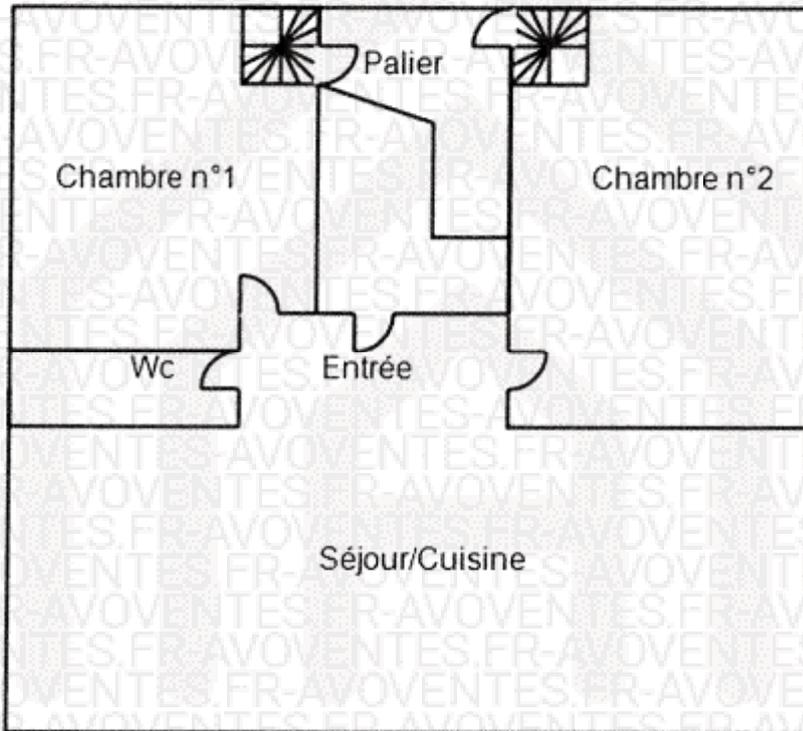
Croquis N°1

3ème

N°	Zone	Unité de diagnostic	Substrat	Revêtement apparent	Localisation	Etat de conservation	Nature de la dégradation	Résultats (mg/cm²)	Classement	Observations
2	A	Mur	Béton		- de 1 m	ND		0,35	0	
3					+ de 1 m	ND		0,69		
14	A	Porte	Bois	Dormant et ouvrant	- de 1 m	ND		0,41	0	
15					+ de 1 m	ND		0,44		
4	B	Mur	Béton		- de 1 m	ND		0,08	0	
5					+ de 1 m	ND		0,63		
6	C	Mur	Béton		- de 1 m	ND		0,09	0	
7					+ de 1 m	ND		0,09		
8	D	Mur	Béton		- de 1 m	ND		0,29	0	
9					+ de 1 m	ND		0,35		
10	Plafond	Plafond	Béton		- de 1 m	ND		0,39	0	
11					+ de 1 m	ND		0,42		
12	Plafond	Plancher	Béton		- de 1 m	ND		0,37	0	
13					+ de 1 m	ND		0,52		
Nombre total d'unités de diagnostic			7	Nombre d'unités de classe 3		0	% de classe 3		0,00 %
