## DECLARATION AU GREFFE

Dans un immeuble dénommé « Les Roches Fleuries », sis à LE CANNET (06110), Quartier de Rocheville, 85 bis, 87 et 89 Boulevard Paul Doumer.

## DOSSIER DE DIAGNOSTICS TECHNIQUES

Référence : @AVOVENTES.FR 13687

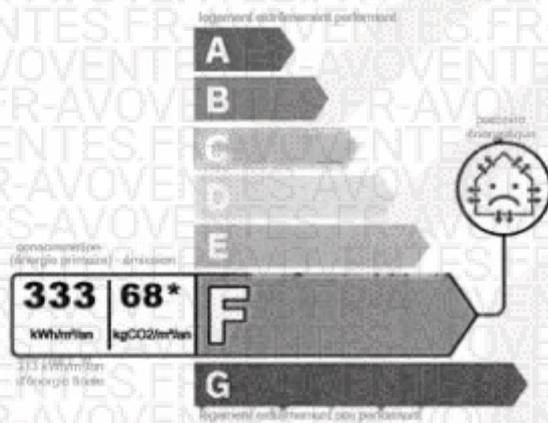
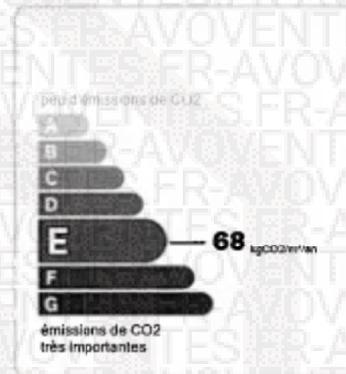
## Performance énergétique et climatique

Le niveau de consommation énergétique dépend de l'isolation du logement et de la performance des équipements. Pour l'améliorer, voir pages 5 à 6

Ce logement émet 3338 kg de CO<sub>2</sub> par an, soit l'équivalent de 17297 km parcourus en voiture. Le niveau d'émissions dépend principalement des types d'énergies utilisées (bois, électricité, gaz, fioul, etc.)

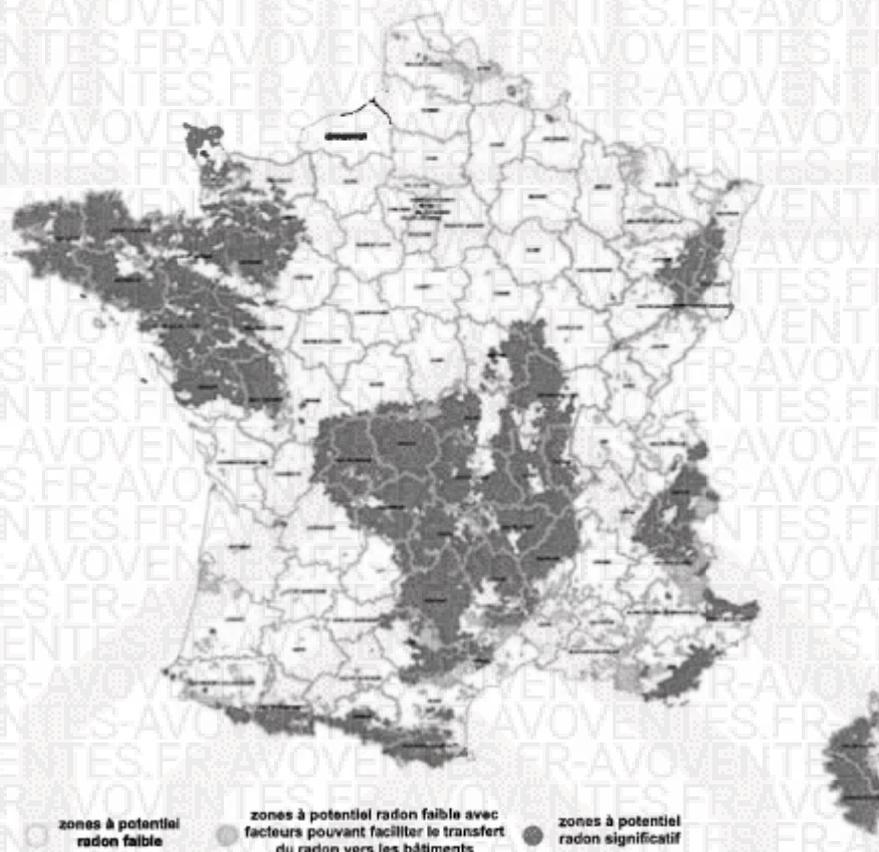
Exemple de la carte des zones à potentiel radon des sols pour la France métropolitaine

Le potentiel radon des sols de **LE CANNET (06110)** est **significatif (zone 3)**
