Cahier des Conditions de Vente du 6 mai 2026 numéro 26/00048

Dans un ensemble immobilier dénommé le Calypso situé à LE CANNET (06110),
27 Chemin Rural du Colombier.

NOTE DE SYNTHÈSE DES CONCLUSIONS

Type de bien : Appartement	Lot N° : 63
Etage : 2ème	Cave : 31
Adresse : Le Calypso 27 chemin du Colombier 06110 LE CANNET	Autres lots : Parking ext. (113) Réf. Cadastre : AK1966 - 461
Porte : 003	Bâti : Oui Mitoyenneté : Oui
Propriétaire :	Date du permis de construire : Antérieur au 1 juillet 1997
	Date de construction : 1966

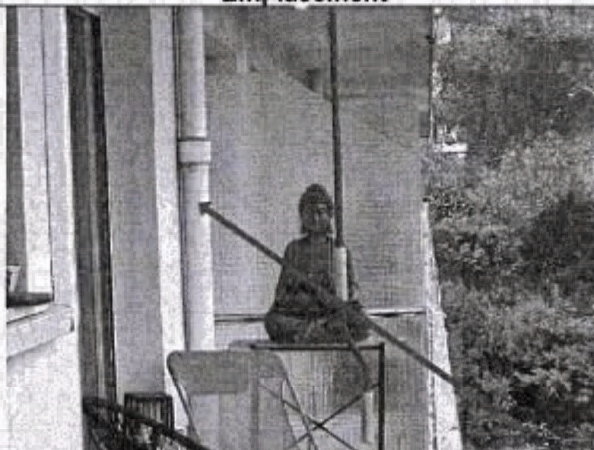
ELEMENT : Conduit de fluide 1

N° Local	Local	Elément	Zone	Matériau / Produit	Liste	Critère(s) ayant permis de conclure	Etat de dégradation	Photo
6	Balcon	Conduit de fluide 1	A	Amiante ciment	B	Jugement personnel	Matériaux non dégradé

Nom du client	Numéro de dossier	Pièce ou local
		on
Matériau Amiante ciment	Date de prélèvement	Nom de l'opérateur
Localisation Conduit de fluide 1 - A	Résultat Présence d'amiante	
Résultat de la grille d'évaluation		
Evaluation périodique		
Commentaires		
Conduit fibre ciment - Amianté		
Emplacement

N° Local	Local / Partie d'immeuble	Elément	Zone	Matériau / Produit	Liste	Présence	Critère(s) ayant permis de conclure	Etat de dégradation	Obligation / Préconisation
8	Balcon	Conduit de fluide 1	A	Amiante ciment	B	A	Jugement personnel	MND	EP
		Conduit de fluide 2	A	Amiante ciment	B	A	Jugement personnel	MND	EP

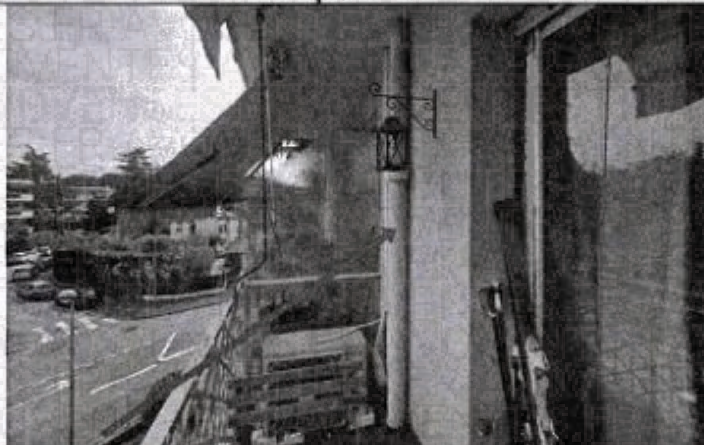
ELEMENT : Conduit de fluide 2

Conduit de fluide 2	A	Amiante ciment	B	Jugement personnel	Matériaux non dégradé

Nom du client	Numéro de dossier	Pièce ou local
		Balcon
Matériau Amiante ciment	Date de prélèvement	Nom de l'opérateur
Localisation Conduit de fluide 2 - A	Résultat Présence d'amiante	
Résultat de la grille d'évaluation		
Evaluation périodique		
Commentaires		
Conduit fibre ciment - Amianté		
Emplacement

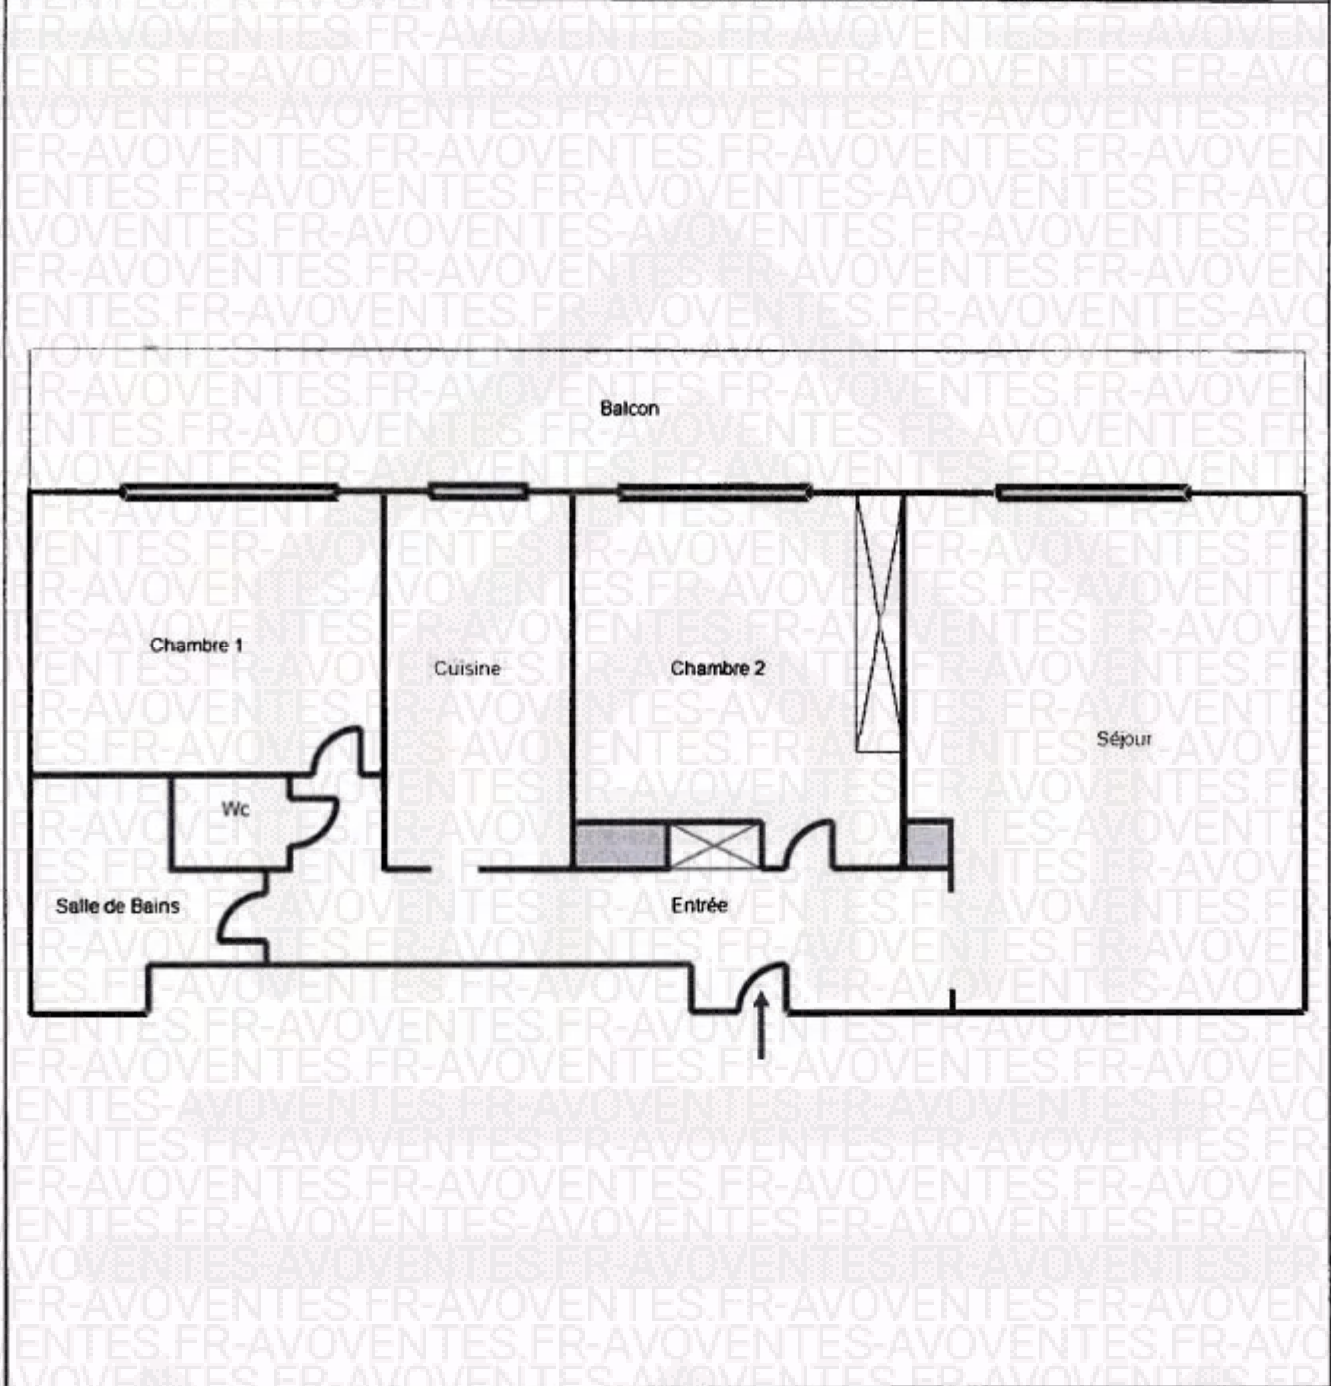
ANNEXE 2 – CROQUIS

PLANCHE DE REPERAGE USUEL			
N° dossier :		Adresse de l'immeuble :	
N° planche : 1/1		Version : 0	Type : Croquis
Origine du plan : Cabinet de diagnostics		Bâtiment – Niveau : Croquis N°1

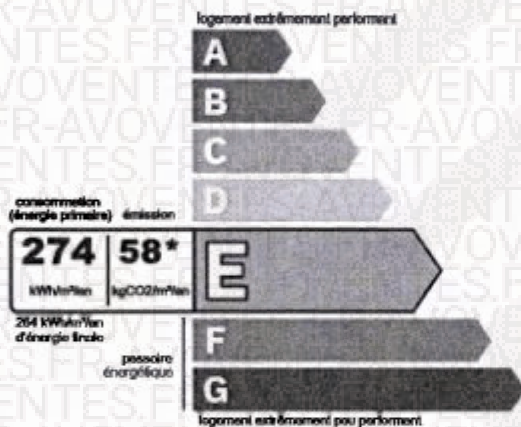
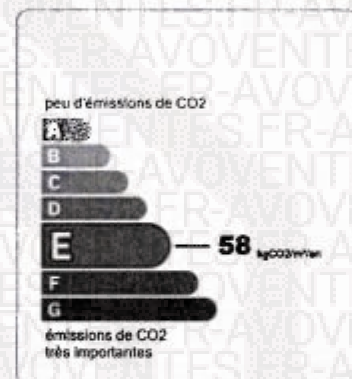
Performance énergétique et climatique

Le niveau de consommation énergétique dépend de l'isolation du logement et de la performance des équipements. Pour l'améliorer, voir pages 5 à 6.

Ce logement émet 4059 kg de CO₂ par an, soit l'équivalent de 21032 km parcourus en voiture. Le niveau d'émissions dépend principalement des types d'énergies utilisées (bois, électricité, gaz, fioul, etc.)

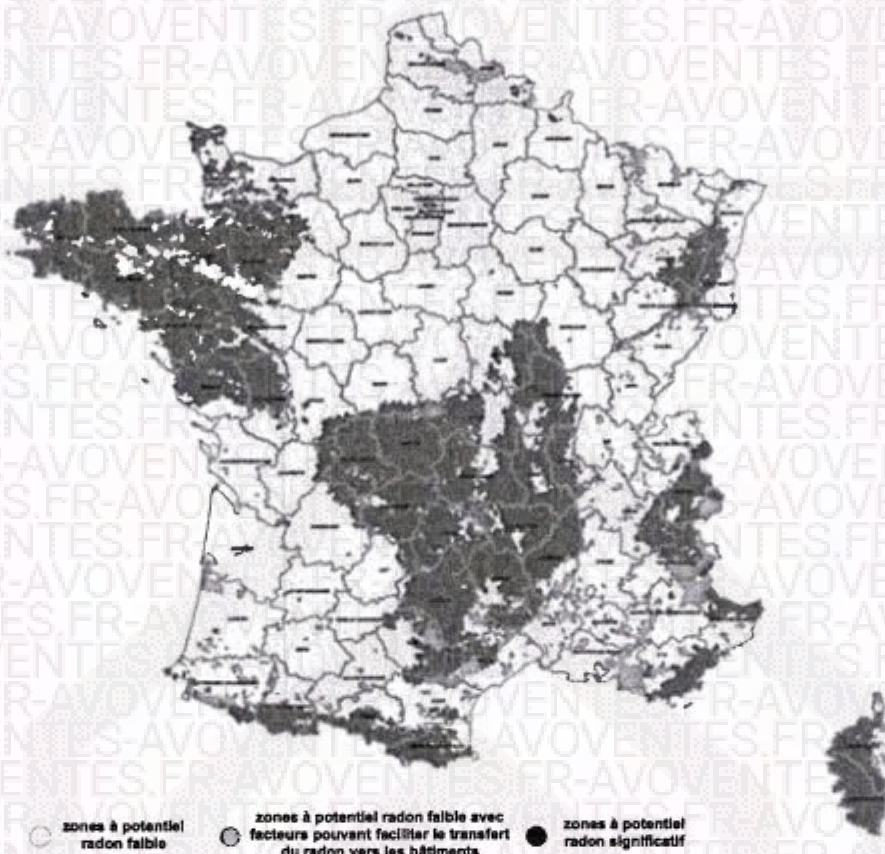
Exemple de la carte des zones à potentiel radon des sols pour la France métropolitaine

Le potentiel radon des sols de **LE CANNET (06110)** est **significatif (zone 3)**
