# DOSSIER DE DIAGNOSTICS TECHNIQUES

Référence : AVOVENTES 15055

Appartement  
Le Saint-Paul  
22 avenue des Anglais  
06400 CANNES

## CERTIFICAT DE SUPERFICIE

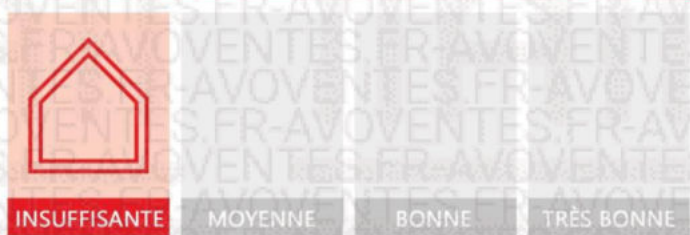
## Performance de l'isolation

| | description | isolation |
|---|---|---|
| <b>Portes et fenêtres</b> | Fenêtres coulissantes métal à rupture de ponts thermiques, double vitrage<br>Fenêtres battantes bois, simple vitrage<br>Porte(s) bois opaque pleine | insuffisante |

| Lot | Description | Performance recommandée |
|---|---|---|
| Mur | Isolation des murs par l'intérieur.<br>Avant d'isoler un mur, vérifier qu'il ne présente aucune trace d'humidité. | $R > 4,5 \text{ m}^2 \cdot \text{K/W}$ |
