## RELEVÉ DE SUPERFICIE

Nature du bâtiment : **Maison individuelle**  
Référence Cadastre : **NC**

Adresse : **240 chemin des Caillades 06480 LA COLLE-SUR-LOUP**

N° Dossier : **AVOVENTES 11216 C**

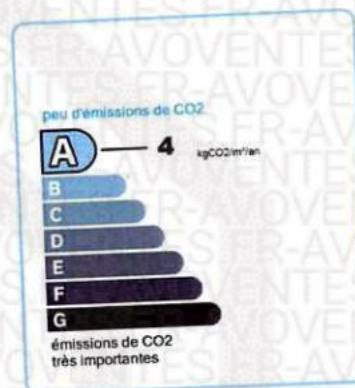
### Performance énergétique

Le niveau de consommation énergétique dépend de l'isolation du logement et de la performance des équipements. Pour l'améliorer, voir pages 5 à 6

Ce logement émet 652 kg de CO<sub>2</sub> par an, soit l'équivalent de 3379 km parcourus en voiture. Le niveau d'émissions dépend principalement des types d'énergies utilisées (bois, électricité, gaz, fioul, etc.)

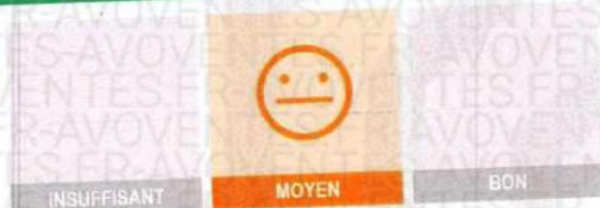
## Confort d'été (hors climatisation)\*

Les caractéristiques de votre logement améliorant le confort d'été :

toiture isolée

fenêtres équipées de volets extérieurs ou brise-soleil

logement traversant
