DIAGNOSTIC TECHNIQUE IMMOBILIER

NOTE DE SYNTHÈSE DES CONCLUSIONS

RAPPORT N° 27155 31.03.22

Type de bien : Appartement Nombre de pièces : 2 Etage: RDC Adresse : Lotissement Delvaux 461 avenue Victoire du 8 Mai 1945 83000 TOULON	Lot N° : 4 Réf. Cadastre : AN - 164 Bâti : Oui Mitoyenneté : Oui Date du permis de construire : Avant le 31 décembre 1948 Date de construction : Avant le 31 décembre 1948
--	--

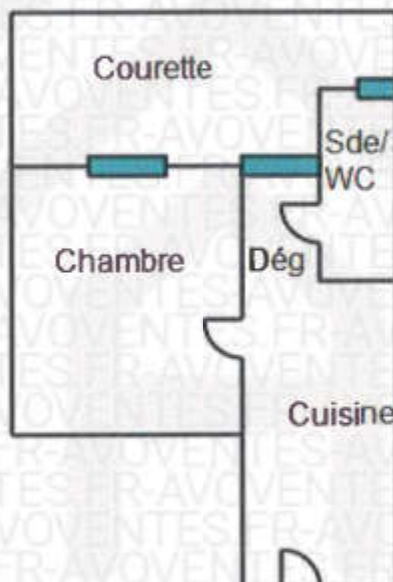
ANNEXE 1 – CROQUIS

PLANCHE DE REPERAGE USUEL					
N° dossier :	27155 31.03.22			Adresse de l'immeuble :	Lotissement Delvaux A 461 avenue Victoire du 8 Mai 1945 83000 TOULON
N° planche :	1/1	Version :	0	Type :	Croquis
Origine du plan :	Cabinet de diagnostics			Bâtiment – Niveau :	Croquis N°1

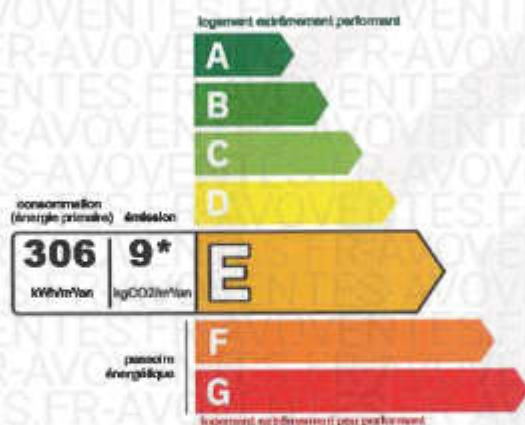
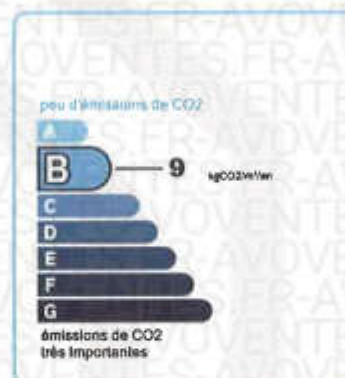
Performance énergétique

Le niveau de consommation énergétique dépend de l'isolation du logement et de la performance des équipements. Pour l'améliorer, voir pages 5 à 6.

Ce logement émet 223 kg de CO₂ par an, soit l'équivalent de 1156 km parcourus en voiture. Le niveau d'émissions dépend principalement des types d'énergies utilisées (bois, électricité, gaz, fioul, etc.)
