# DIAGNOSTIC TECHNIQUE IMMOBILIER

## NOTE DE SYNTHÈSE DES CONCLUSIONS

Type de bien : <b>Appartement</b>	Lot N° : <b>06</b>
Nombre de pièces : <b>3</b>	
Etage : <b>2ème</b>	
Adresse : <b>Le Sufren</b> <b>72 chemin de donicarde (vc 133)</b> <b>83500 LA SEYNE-SUR-MER</b>	Réf. Cadastre : <b>AN - 438</b>
Bâtiment : <b>Néant</b>	Bâti : <b>Oui</b> Mitoyenneté : <b>Non</b>
Escalier : <b>Sans objet</b>	Date du permis de construire : <b>Avant le 1er juillet 1997</b>
Porte : <b>A gauche</b>	Date de construction : <b>Avant le 1er juillet 1997</b>
Propriétaire :

## Rapport de mission de repérage des matériaux et produits contenant de l'amiante pour l'établissement du constat établi à l'occasion de la vente d'un immeuble bâti

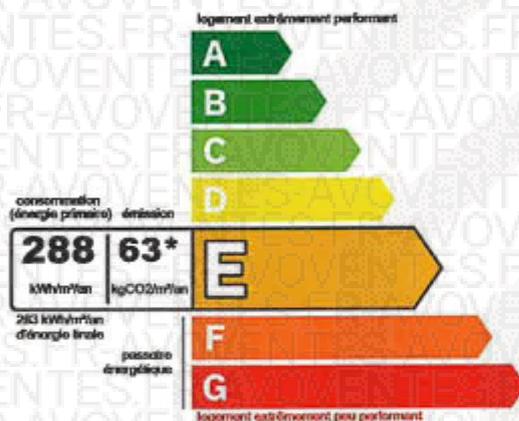
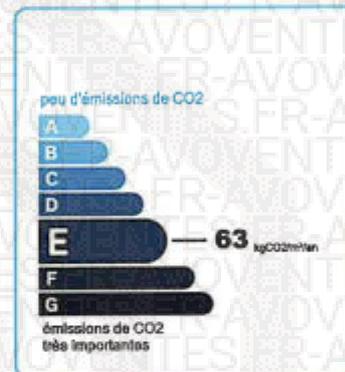
## Performance énergétique et climatique

Le niveau de consommation énergétique dépend de l'isolation du logement et de la performance des équipements. Pour l'améliorer, voir pages 5 à 6

Ce logement émet 5225 kg de CO<sub>2</sub> par an, soit l'équivalent de 27073 km parcourus en voiture. Le niveau d'émissions dépend principalement des types d'énergies utilisées (bois, électricité, gaz, fioul, etc.)

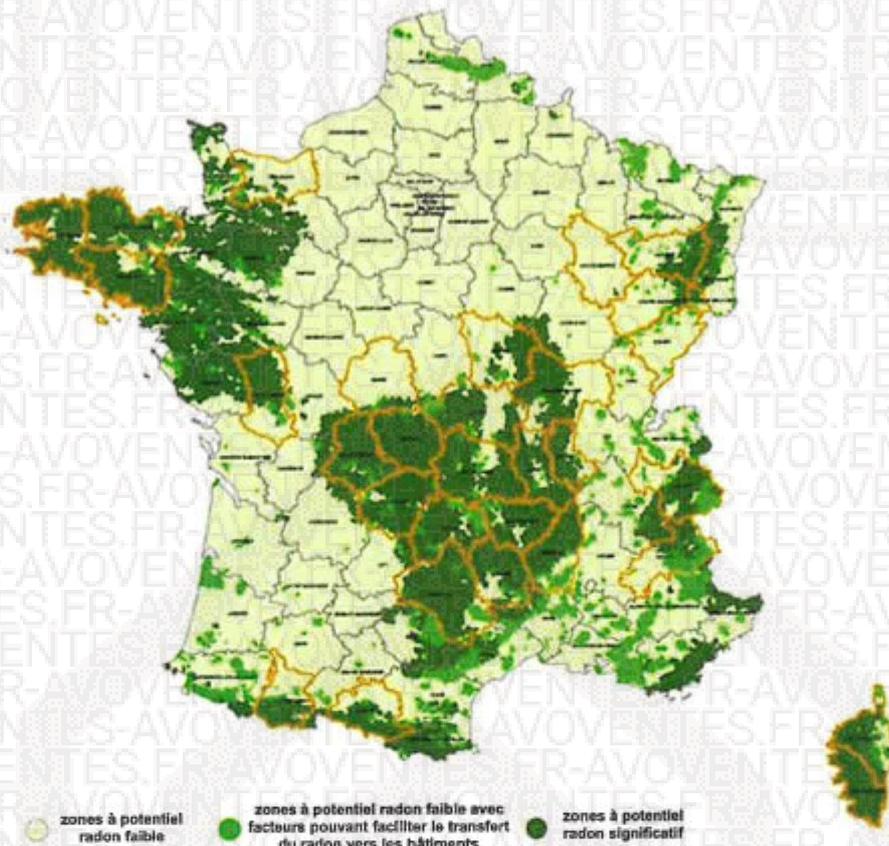
Exemple de la carte des zones à potentiel radon des sols pour la France métropolitaine

Le potentiel radon des sols de **LA SEYNE SUR MER (83500)** est **significatif (zone 3)**
