DIAGNOSTIC TECHNIQUE IMMOBILIER

NOTE DE SYNTHÈSE DES CONCLUSIONS

874 08.08.24

Type de bien : Appartement	Lot N° : 25
Nombre de pièces : 3	Cave : 2
Etage : 3ème	
Adresse : Le Saint Luc 141 rue Felix Mayol 83200 TOULON	Réf. Cadastre : CX - 336
Bâtiment : Néant	Bâti : Oui Mitoyenneté : Oui
Escalier : Sans objet	Date du permis de construire : Avant le 1er juillet 1997
Porte : A gauche	Date de construction : Avant le 1er juillet 1997
Propriétaire :

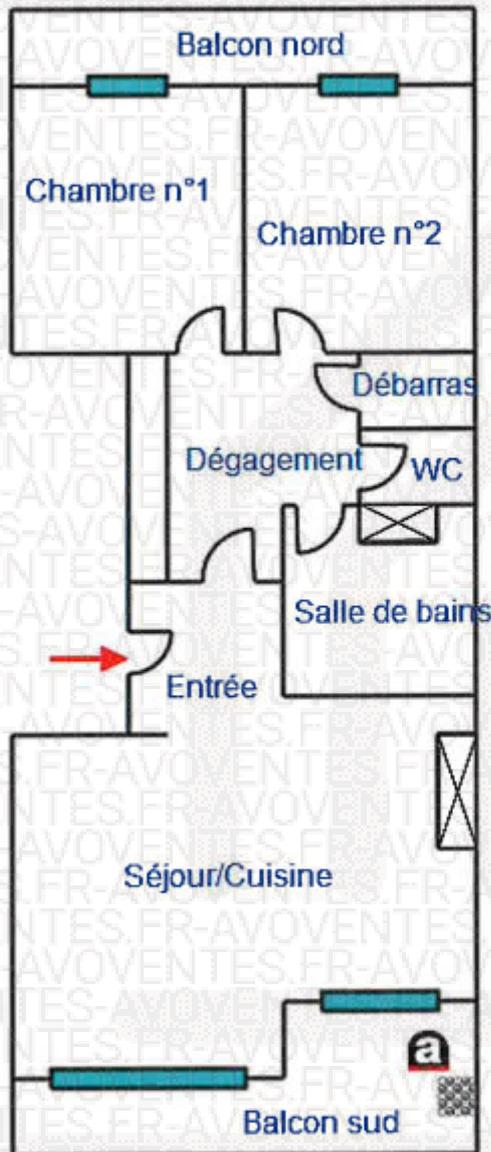
PLANCHE DE REPERAGE USUEL			
N° dossier :	1874 08.08.24	Adresse de l'immeuble :	Le Saint Luc Néant 141 rue Felix Mayol 83200 TOULON
N° planche :	Version :	Type :	
1/1	0	Croquis	
Origine du plan :	Cabinet de diagnostics		Bâtiment – Niveau :
			Croquis N°1

N° Local	Local	Elément	Zone	Matériau / Produit	Liste	Méthode	Etat de dégradation	Photo
9	Balcon sud	Conduit de fluide	mur B	Amiante ciment	B	Jugement personnel	Matériaux non dégradé

- Conduits en amiante-ciment
- Présence d'Amiante

→ Recommandation(s) au propriétaire

EP - Evaluation périodique
