# DIAGNOSTIC TECHNIQUE IMMOBILIER

## NOTE DE SYNTHESE DES CONCLUSIONS

33578 23.06.25

**4 rue de Guiran**

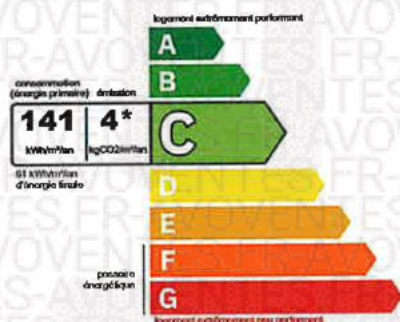
Consommation conventionnelle : **141 kWh<sub>ep</sub>/m<sup>2</sup>.an**

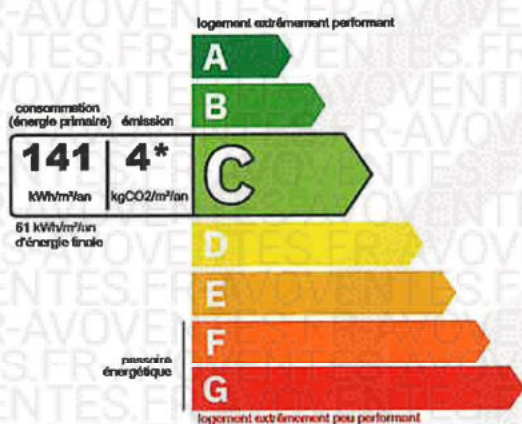
### Performance énergétique et climatique

Le niveau de consommation énergétique dépend de l'isolation du logement et de la performance des équipements. Pour l'améliorer, voir pages 5 à 6

Ce logement émet 251 kg de CO<sub>2</sub> par an, soit l'équivalent de 1300 km parcourus en voiture. Le niveau d'émissions dépend principalement des types d'énergies utilisées (bois, électricité, gaz, fioul, etc.)
