# DIAGNOSTIC TECHNIQUE IMMOBILIER

## NOTE DE SYNTHESE DES CONCLUSIONS

RAPPORT N° 33750 23.07.25

## Rapport de mission de repérage des matériaux et produits contenant de l'amiante pour l'établissement du constat établi à l'occasion de la vente d'un immeuble bâti

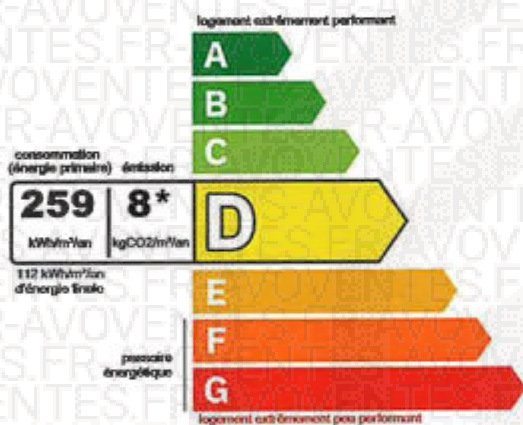
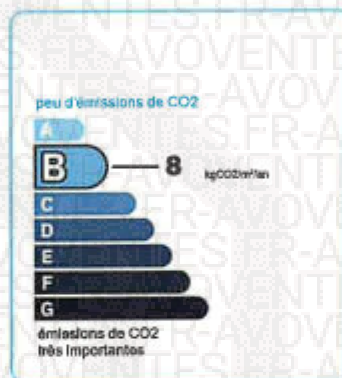
## Performance énergétique et climatique

Le niveau de consommation énergétique dépend de l'isolation du logement et de la performance des équipements. Pour l'améliorer, voir pages 5 à 6

Ce logement émet 269 kg de CO<sub>2</sub> par an, soit l'équivalent de 1394 km parcourus en voiture. Le niveau d'émissions dépend principalement des types d'énergies utilisées (bois, électricité, gaz, fioul, etc.)
