# DIAGNOSTIC TECHNIQUE IMMOBILIER

RAPPORT N° 1751 23.07.25

| Adresse :<br><b>6 boulevard de la rade<br/>13007 MARSEILLE</b> | Réf. Cadastre : <b>A - 44</b> |

## Rapport de mission de repérage des matériaux et produits contenant de l'amiante pour l'établissement du constat établi à l'occasion de la vente d'un immeuble bâti

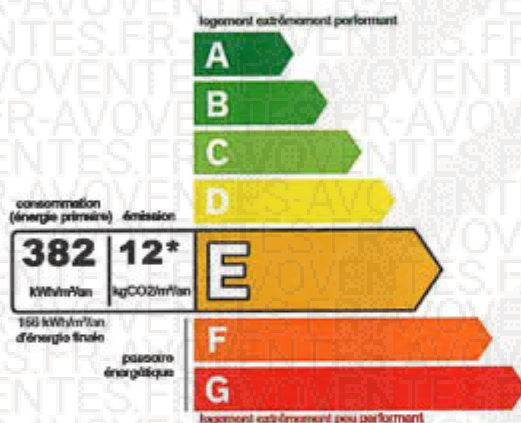
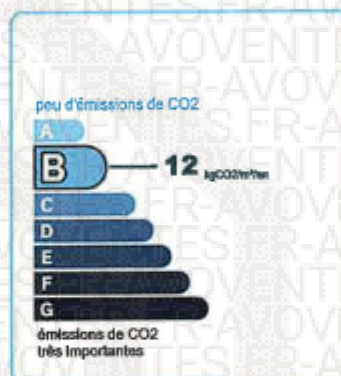
## Performance énergétique et climatique

Le niveau de consommation énergétique dépend de l'isolation du logement et de la performance des équipements. Pour l'améliorer, voir pages 5 à 6

Ce logement émet 235 kg de CO<sub>2</sub> par an, soit l'équivalent de 1216 km parcourus en voiture. Le niveau d'émissions dépend principalement des types d'énergies utilisées (bois, électricité, gaz, fioul, etc.)
