# DIAGNOSTIC TECHNIQUE IMMOBILIER

RAPPORT N° 33753 23.07.25

## Rapport de mission de repérage des matériaux et produits contenant de l'amiante pour l'établissement du constat établi à l'occasion de la vente d'un immeuble bâti

| Adresse : | 6 boulevard de la rade<br>13007 MARSEILLE | | |

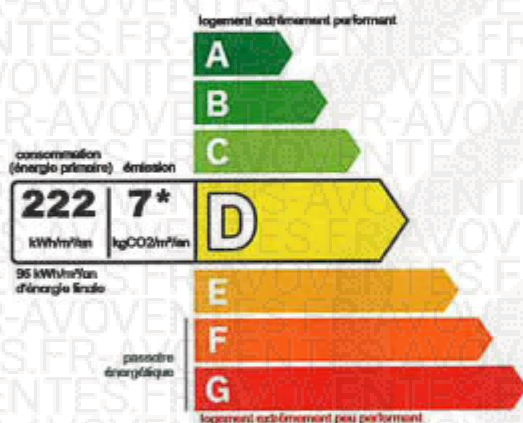
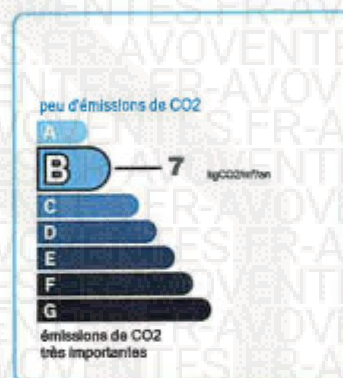
## Performance énergétique et climatique

Le niveau de consommation énergétique dépend de l'isolation du logement et de la performance des équipements. Pour l'améliorer, voir pages 5 à 6

Ce logement émet 313 kg de CO<sub>2</sub> par an, soit l'équivalent de 1620 km parcourus en voiture. Le niveau d'émissions dépend principalement des types d'énergies utilisées (bois, électricité, gaz, fioul, etc.)
