# DIAGNOSTIC TECHNIQUE IMMOBILIER

RAPPORT N° E 27154 31.03.22

| Adresse :<br><b>3 place Wilson</b><br><b>83390 PIERREFEU-DU-VAR</b> | Réf. Cadastre : <b>E - 1634</b> |

## Rapport de mission de repérage des matériaux et produits contenant de l'amiante pour l'établissement du constat établi à l'occasion de la vente d'un immeuble bâti

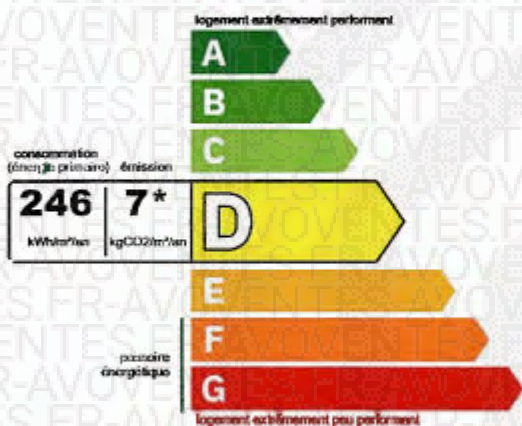
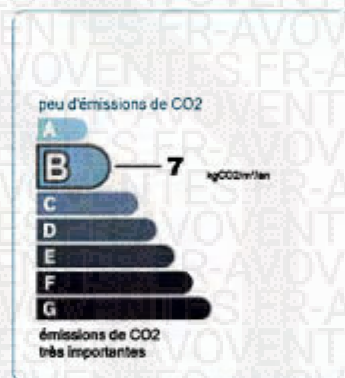
### Performance énergétique

Le niveau de consommation énergétique dépend de l'isolation du logement et de la performance des équipements. Pour l'améliorer, voir pages 5 à 6

Ce logement émet 539 kg de CO<sub>2</sub> par an, soit l'équivalent de 2794 km parcourus en voiture. Le niveau d'émissions dépend principalement des types d'énergies utilisées (bois, électricité, gaz, fioul, etc.)
