**Rapport de repérage des matériaux et produits contenant de l'amiante  
pour l'établissement du constat établi à l'occasion de la vente d'un immeuble bâti  
au titre de l'article R. 1334-23 du Code de la santé publique  
et selon le décret n°2011-629 du 3 juin 2011 et de l'arrêté du 12 décembre 2012**

**RAPPORT N° 19659**

Adresse : **124 rue d'Auxonne**

Désignation , lots et Type de bien : Appartement T1 , Référence cadastrale : CN 352 , Lot 109, étage : rdc  
et annexes lots 100, 108, 115

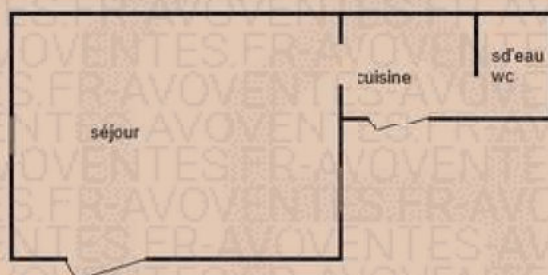
N° : 1 Croquis

REZ DE CHAUSSEE
