## DOSSIER DE DIAGNOSTIC TECHNIQUE

Désignation du lot principal : Appartement T3 – Bâtiment 4 – RdC – Dernière porte gauche – Lot n° 302

# RAPPORT DE MISSION DE REPÉRAGE DES MATÉRIAUX ET PRODUITS CONTENANT DE L'AMIANTE POUR L'ÉTABLISSEMENT DU CONSTAT ÉTABLI À L'OCCASION DE LA VENTE D'UN IMMEUBLE BÂTI

- Adresse : 12 rue Baragué - Résidence Champs d'Arcy - 78390 BOIS d'ARCY
- Type de bâtiment : Parties privatives d'immeuble collectif d'habitation
- Appartement T3 – Bâtiment 4 – RdC – Porte gauche – Lot n° 302
- Cave - Bâtiment 4 – RdJ – Porte n°7 – Lot n° 334
- Stationnement extérieur n° 119 – Lot n° 619 / Stationnement extérieur n° 120 – Lot n° 620
- Références cadastrales : Section BH – Parcelle n° 102
- Date du permis de construire : < 01/07/1997
- Date de la construction : < 01/07/1997
- Locaux meublés

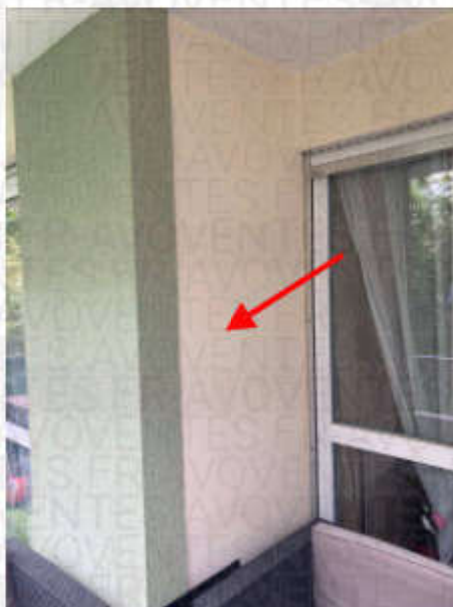
| Local | Elément / Zone | Matériau / Produit | Critère de décision | Etat de dégradation | Obligation / Préconisation |
|---|---|---|---|---|---|
| Extérieur (Balcon) | Plaque de menuiserie plane | Amiante-ciment | Décision de l'opérateur | MND | EP |

**Extérieur (Balcon) / Plaque de menuiserie plane / Amiante-ciment****Copie(s) du/des rapport(s) d'analyses du laboratoire :** *Sans objet : aucun prélèvement d'échantillon réalisé*

| Eléments d'information du/des matériau(x)/produit(s) amianté(s) | |
|---|---|
| Recommandation | Evaluation périodique |

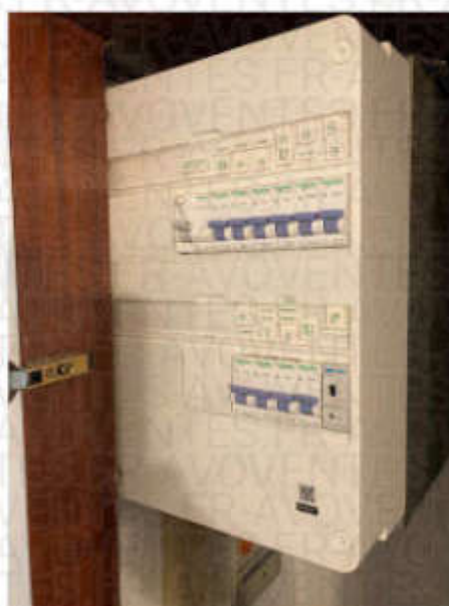
Illustration photographique : Le tableau électrique n'a pu être démonté sans risquer de le dégrader.

Pour les points de contrôle du DIAGNOSTIC n'ayant pu être vérifiés, il est recommandé de faire contrôler ces points par un installateur électricien qualifié ou par un organisme d'inspection accrédité dans le domaine de l'électricité, ou, si l'installation électrique n'était pas alimentée, par un OPERATEUR DE DIAGNOSTIC certifié lorsque l'installation sera alimentée
