DOSSIER DE DIAGNOSTIC TECHNIQUE

2 rue des Pléiades – 78130 LES MUREAUX

Désignation du lot principal : Appartement T3 – 6^{ème} étage – Porte n° 69 – Lot n° 69
 Désignation des lots secondaires : Cave en sous-sol – Lot n° 171 / Stationnement extérieur n° 261 – Lot n° 261

**RAPPORT DE MISSION DE REPÉRAGE DES MATÉRIAUX ET PRODUITS
CONTENANT DE L'AMIANTE POUR L'ÉTABLISSEMENT DU CONSTAT ÉTABLI
À L'OCCASION DE LA VENTE D'UN IMMEUBLE BÂTI**

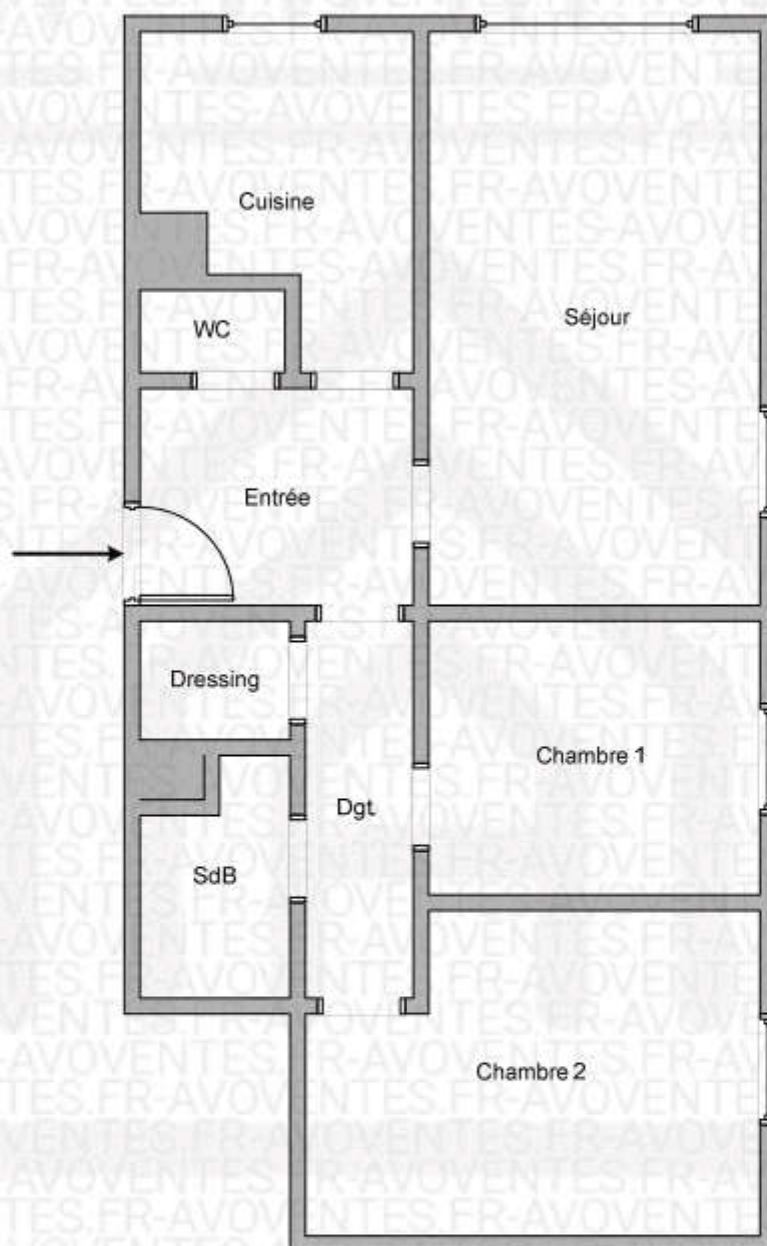
ANNEXE(S)**Croquis des locaux et, le cas échéant, localisation des matériaux/produits amiantés :**

Croquis de repérage non utilisable dans le cas de travaux ou de démolition.
